Werfverslag 14 voor project: Koning Ridderdijk 44 | 8434 Westende (BE)

Nummer: 952RTW-14

Datum: vrijdag, 08 januari 2021

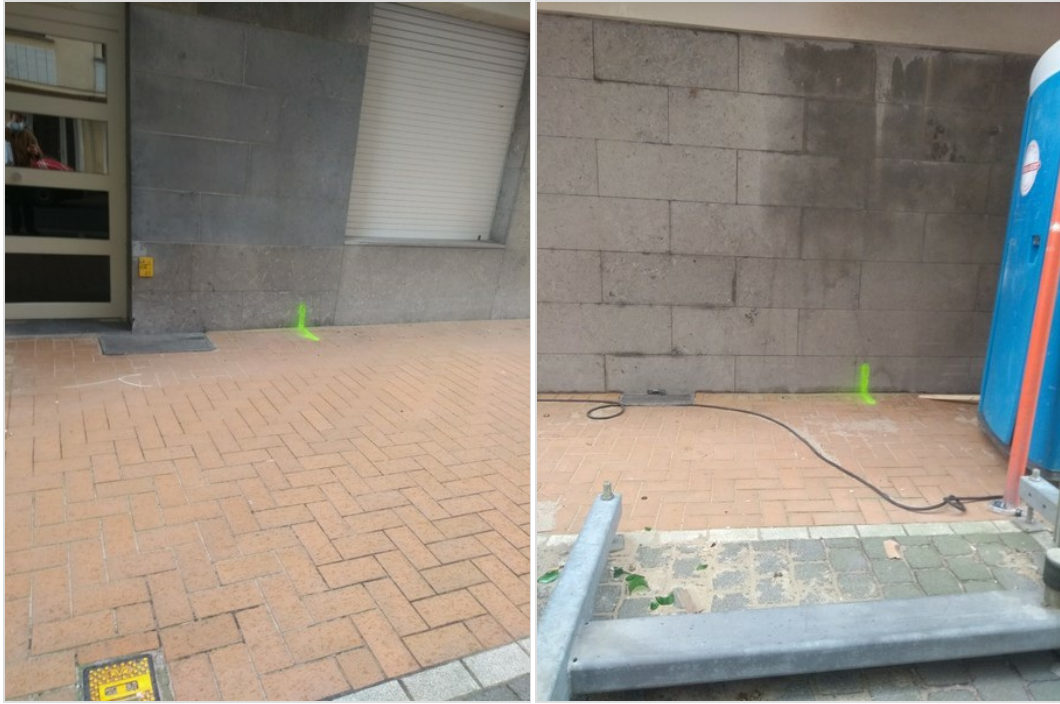
14.2 Aansluiting Farys	<p>De werken t.h.v. openbaar domein in kader van de aansluiting RWA zal op 13/01/2021 door Farys uitgevoerd worden. De locatie werd m.b.v. fluo gele markeer spray aangeduid.</p>

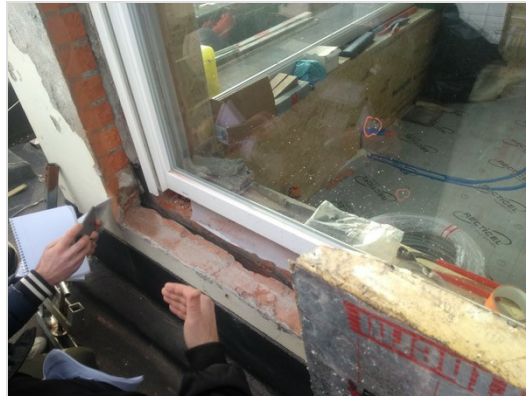
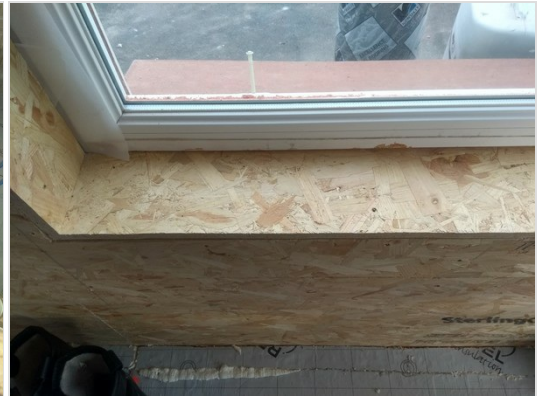
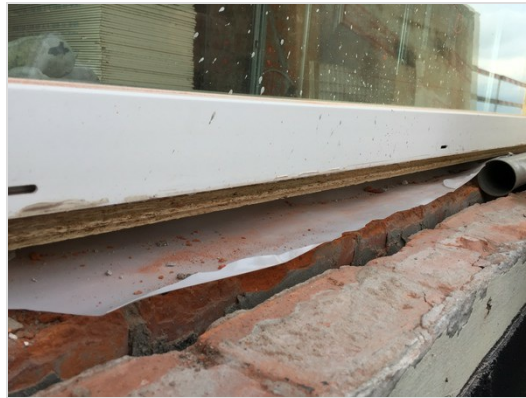
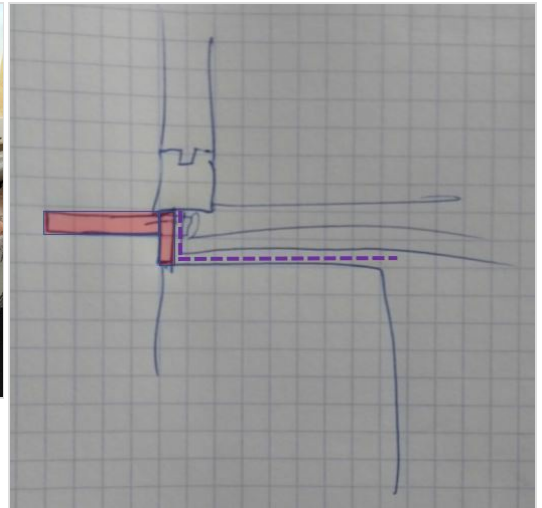
14.4 Opstand
Buitenschrijnwerk | App
1003

In kader van het correct aanwerken/optrekken van de EPDM (gesloten envelop), tot achter het buitenschrijnwerk, vraagt de AN aan de SYN om de eig. app 1003 te informeren om zijn OSB (onder kant raam) in te korten + bijkomend te voorzien van een verticale opstand. De opstand kan, naargelang de uitvoering gerealiseerd worden door :
Verticaal haaks kops een stuk OSB te voorzien.
of
Een (hoek)profiel over de volledige lengte van het raam te voorzien.

Eigenaar geeft aan bovenstaande werken , eerst volgende zaterdag 16/01, aan te vatten.

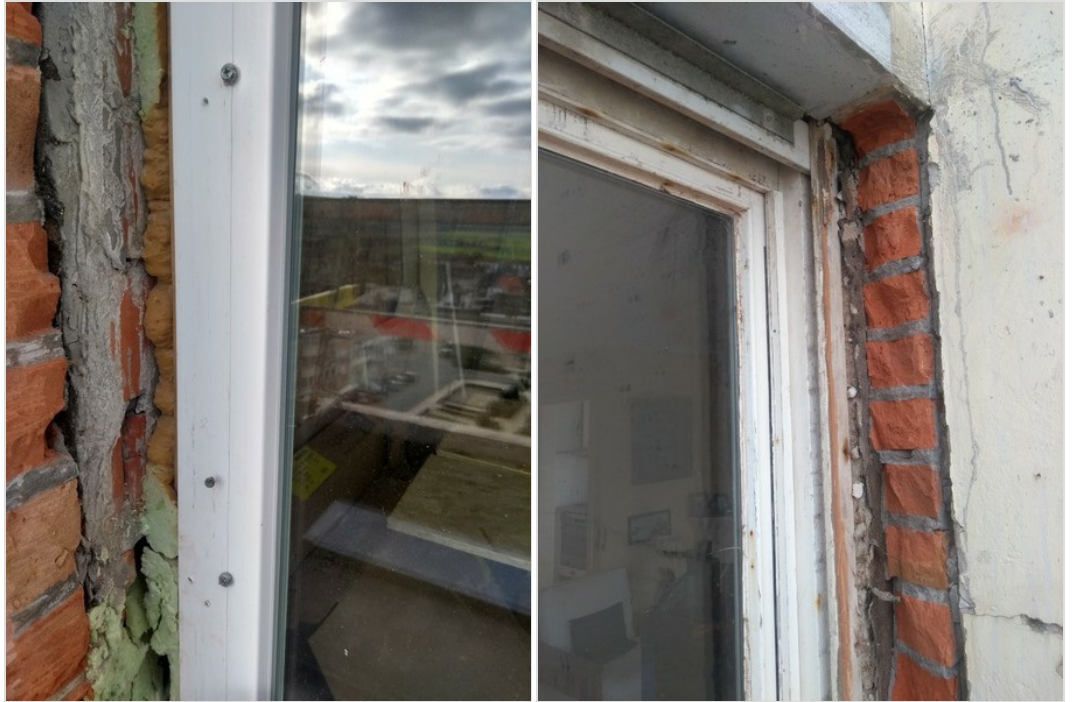
**14.5 Verwijderen
rolluikgeleiders | App
1003**

In kader van het correct aanwerken van de crepi t.h.v. het buitenschrijnwerk app. 1003 vraagt de AN aan de SYN om de eig. app 1003 te informeren om zijn rolluikgeleiders (+ resterende vijzen) te verwijderen.

Eigenaar geeft aan bovenstaande werken (14.7 & 14.8), eerst volgende zaterdag 16/01, aan te vatten.

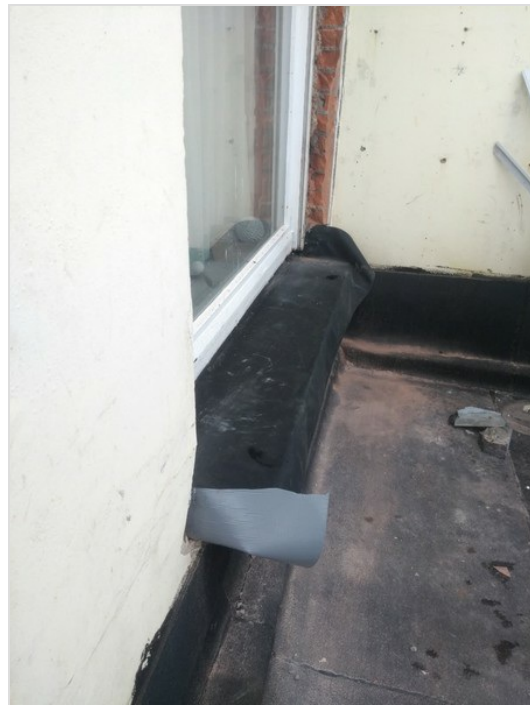
14.6 Gesloten envelop

ARCH merkt op dat de gesloten enveloppen t.h.v. het buitenschrijnwerk op heden correct werden uitgevoerd.

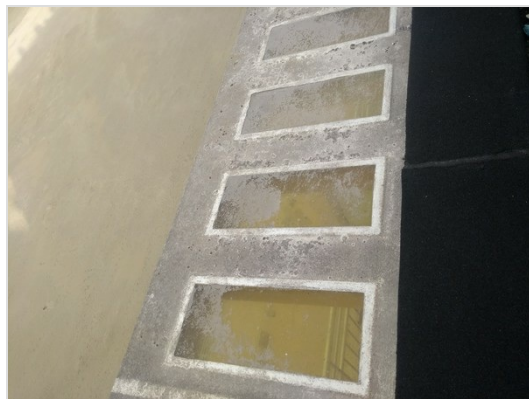
14.7 Ontmossen

In navolging op punt 12.7 | Werfverslag 12 merkt de ARCH op dat er nog restanten mos zichtbaar zijn. AN geeft aan de luifels nog maals af te borstelen. ARCH merkt op hierbij , gezien de fragiele staat van het glas, dit werk voorzichtig aan te pakken.

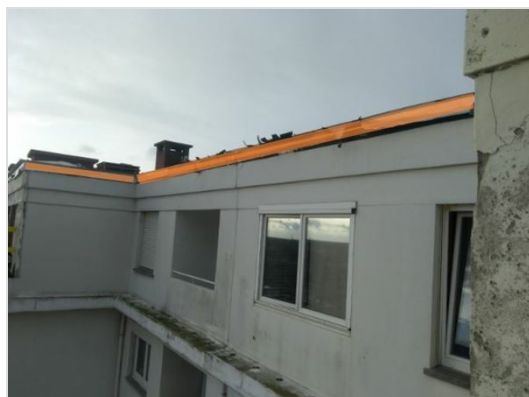
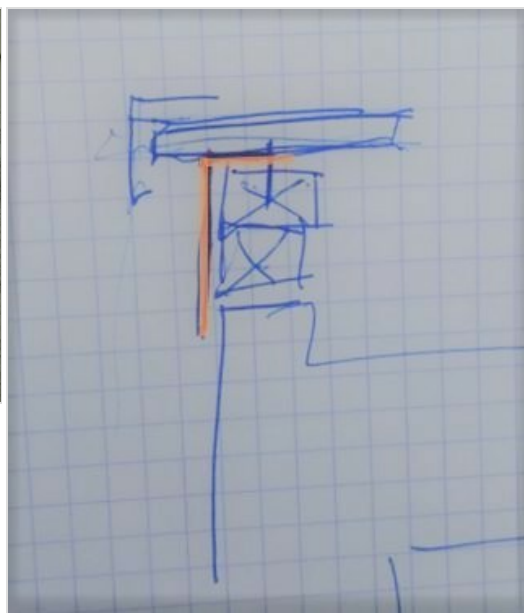
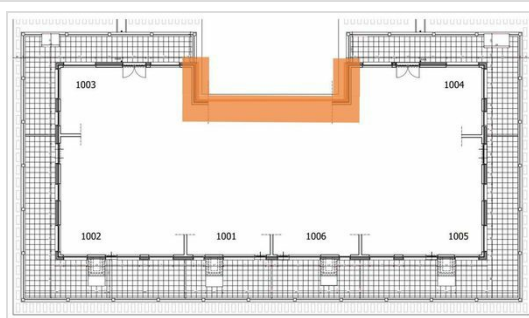
14.8 Afwerkingsprofiel Dakopstand

Lokaal wordt t.h.v. de dakrand bijkomend een afwerkingsprofiel (L-profiel) voorzien t.h.v. het stuk wand waar geen crepi wordt voorzien | 25μ - alu

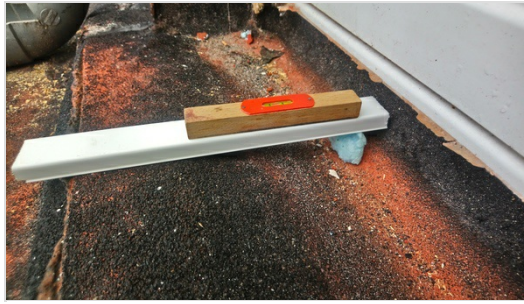
Voordien

ARCH merkt op dat gootvorming , t.h.v. app. 1004, verder uitgewerkt werd.

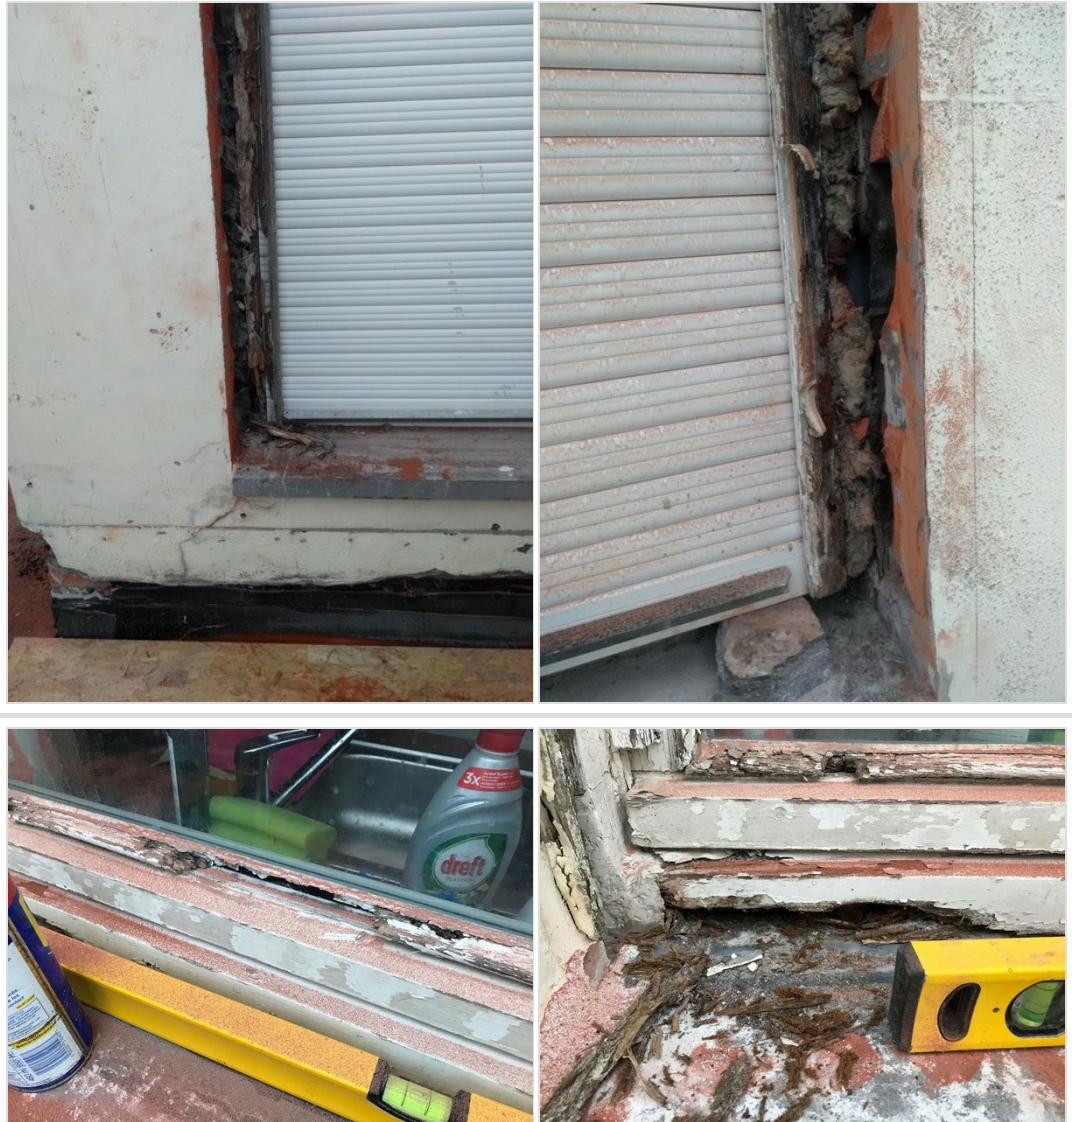
14.11 Toestand buitenschrijnwerk app. 1005

In navolging op punt 12.5 herhaalt de ARCH opnieuw de slechte staat van het (houten)buitenschrijnwerk van appartement 1005. Gezien de uitvoering van de huidige werken stelt de ARCH voor dat het noodzakelijk is bijkomend het buitenschrijnwerk mee te vervangen. Naast de problematiek, in kader van mogelijke infiltraties, van de vervallen staat van het buitenschrijnwerk bieden de rotte raamkaders bovendien een zeer slechte ondergrond om de verdere opbouw(waterkering) op te bevestigen. De SYND merkt op dat het buitenschrijnwerk privaat is en dat in geval gevolg schade °° van rot buitenschrijnwerk dit ten laste van de betreffende eigenaar valt en niet ten laste is van de VME.

bv. mogelijke gevolgschade °° t.h.v. de geplaatste isolatie & crepi kan zich manifesteren ten gevolge van waterinfiltraties via het rottende raam.

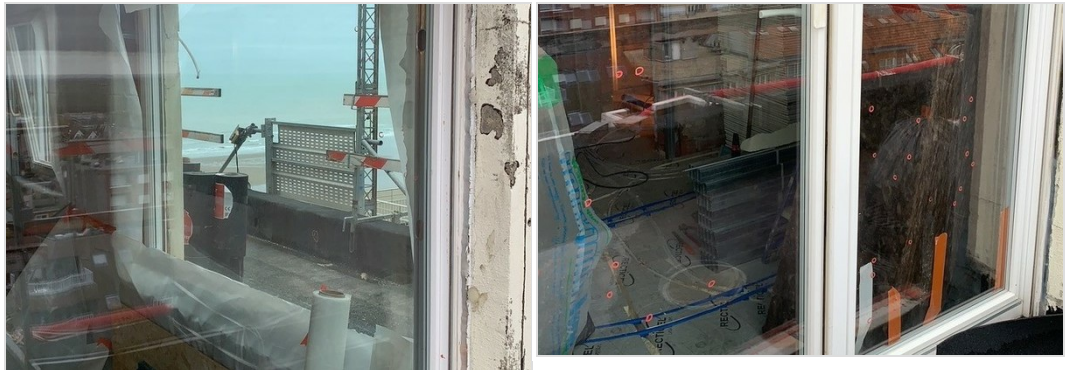
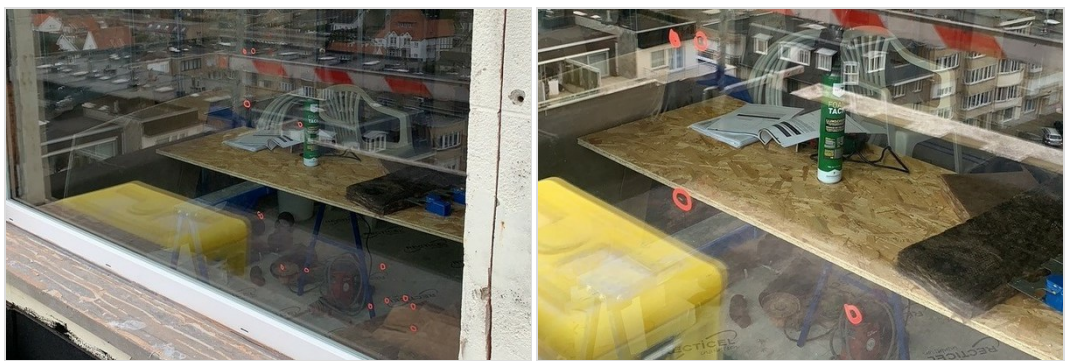
**14.19 Brandvlekken
buitenschrijnwerk | app.
1003**

Eigenaar van app. 1003 meldt dat hij brandvlekken vaststelt op 4 van de 5 ramen van zijn app. Hij geeft aan dat deze ten gevolge zijn van de slijpwerken tijdens de renovatie werken van de dakterrassen. Deze werden, door hem, in het rood aangeduid; zie foto.

Eigenaar App 1006 vraagt offerte op voor het vernieuwen van het glaswerk van 4 ramen, ten laste van de AN. AN koppelt dit verder terug met de verzekering .

ARCH vraagt de AN om verder het buitenschrijnwerk , tijdens de verder werken, maximaal verder te beschermen.

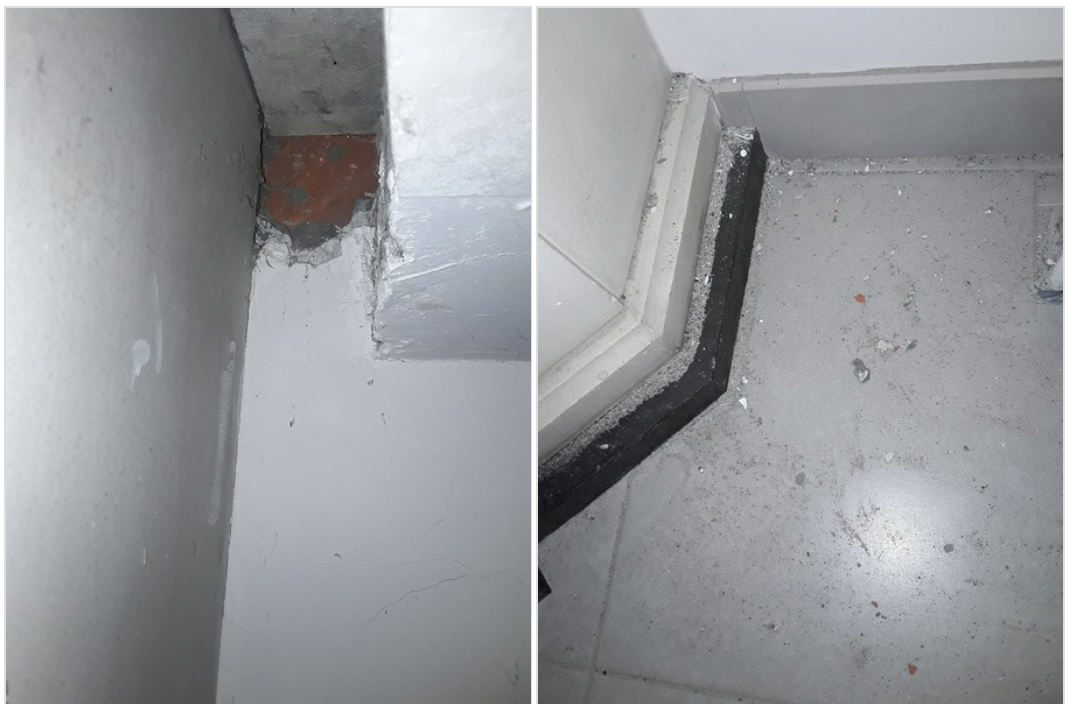
**14.20 Schade | app.
1006**

Eigenaar app.1006 meldt dat, door de afbraak buitenzijde de binnenzijde kant schouw schade heeft betrokken. Er wordt aangegeven dat er op heden een opening is waar wind binnenkomt.
