Werfverslag 15 voor project: Koning Ridderdijk 44 | 8434 Westende (BE)

Nummer: 952RTW-15

Datum: vrijdag, 15 januari 2021

Verslaggever: Thijs Verhelst in opdracht voor nv architectenatelier Vyvey & Partners, architect

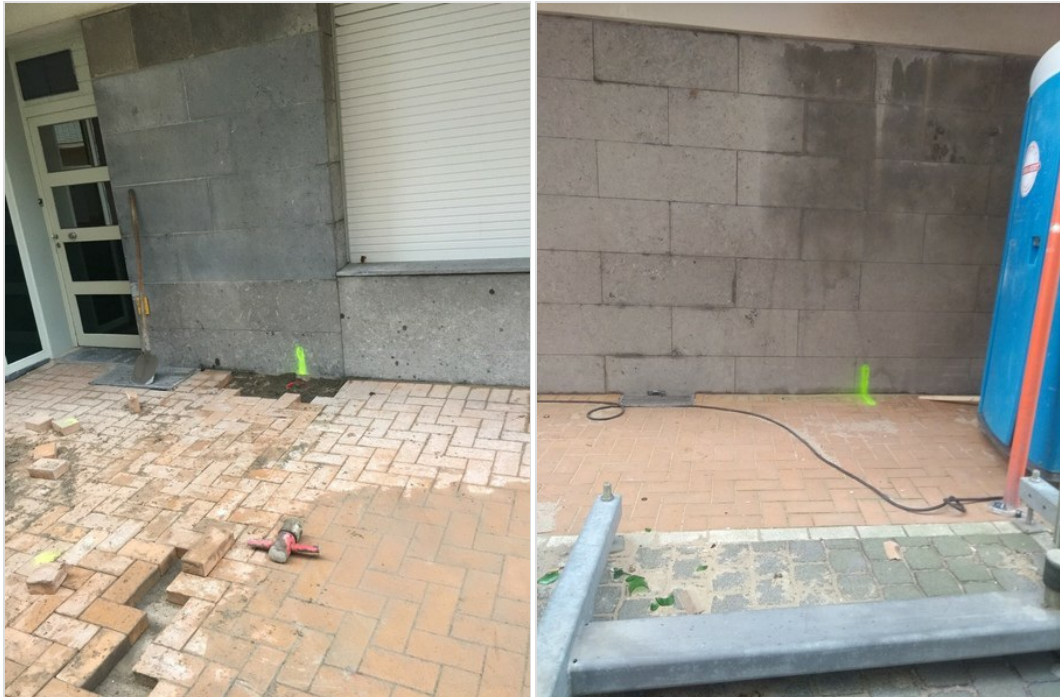
15.2 Aansluiting Farys	<p>(Een deel van) de werken t.h.v. het openbaar domein in kader van de aansluiting RWA werd op 15/01/2021 door Farys uitgevoerd. Hierbij werd slechts aan 1 zijde de aansluiting gerealiseerd. In overleg wordt Farys gevraagd om op 01/03/2021 de andere aansluiting te voorzien (wanneer de bouwlift verwijderd is en het andere gevelvlak weer gevrijwaard is).</p>

<p>Reeds uitgevoerd</p> <p>Aansluiting nog uit te voeren</p>

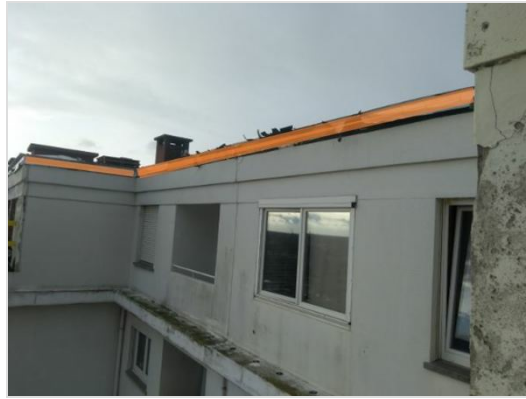
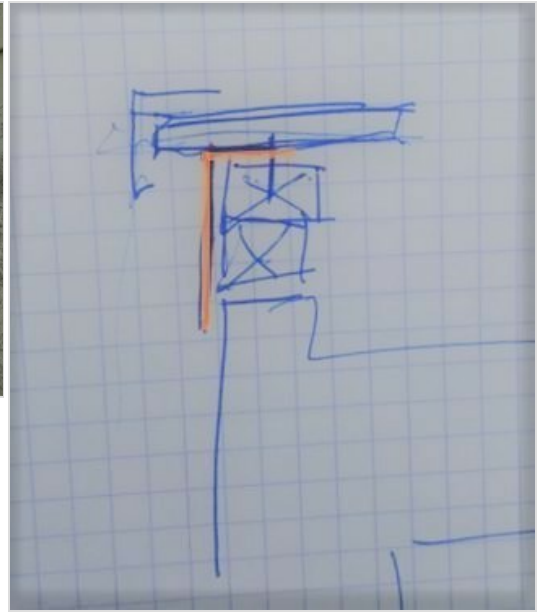
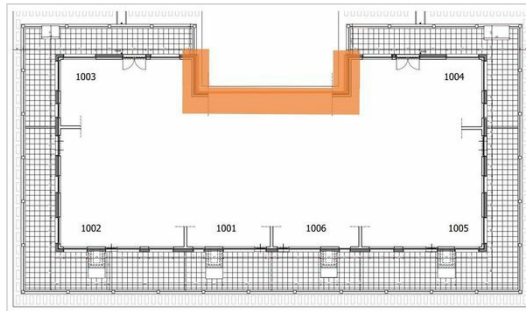
15.3 Afwerkingsprofiel
Dakopstand

Lokaal wordt t.h.v. de dakrand bijkomend een afwerkingsprofiel (L-profiel) voorzien t.h.v. het stuk wand waar geen crepi wordt voorzien | 25µ - alu

Er wordt in overleg beslist dit L-profiel met een hoogte van 30cm te nemen zodat houten kepers en zwarte band verborgen zitten achter het profiel.

Kleur profiel : idem aan profielen t.h.v. de ramen. (zie punt 15.4 | binnen dit werfverslag).

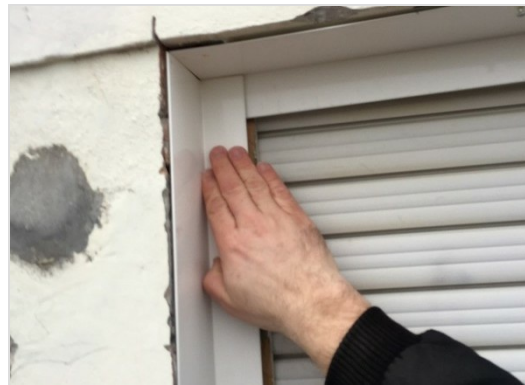
Profielen t.h.v. het buitenschrijnwerk worden effen met het gevelvlak tegen^o de dagkant van de raamopening geplaatst, zodoende er 1 a 2 cm zichtbaar blijft van het vaste raamkader of de geleiders van de vensterrolluiken.

Effen tegen muurvlak | PVC

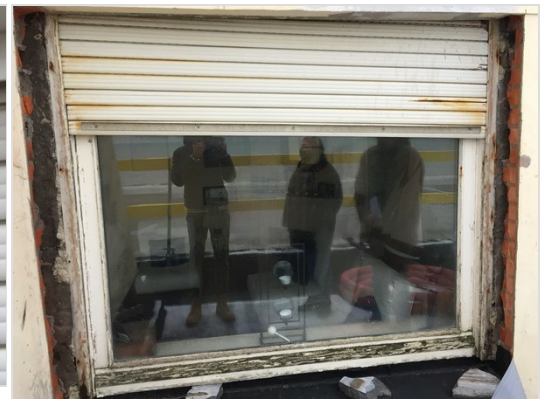
^oDit met uitzondering van de 2 houten ramen t.h.v. de westgevel (zie locatie). In kader van een correcte aansluiting met het buitenschrijnwerk (op te kitten) dienen de profielen , d.m.v. afstandshouders, met de gewenste marge van het muurvlak geplaatst te worden zodat ook deze tot op 1 a 2 cm na volledig voor de geleiders worden geplaatst.

Afstandshouders | Houten kaders

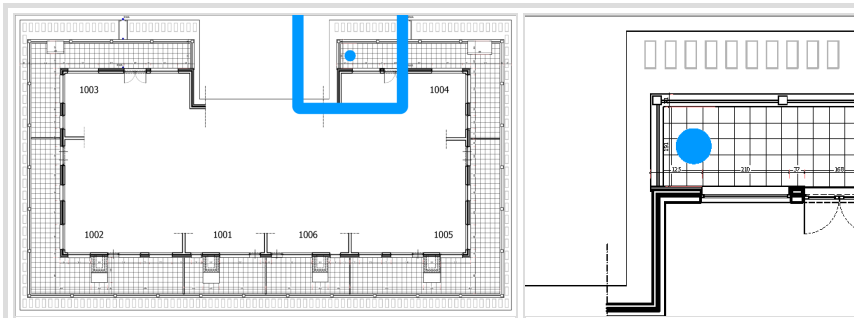
Het idee is om de werken te starten op de zuid gevel (zie foto) en vervolgens zo rond het gebouw heen te werken.

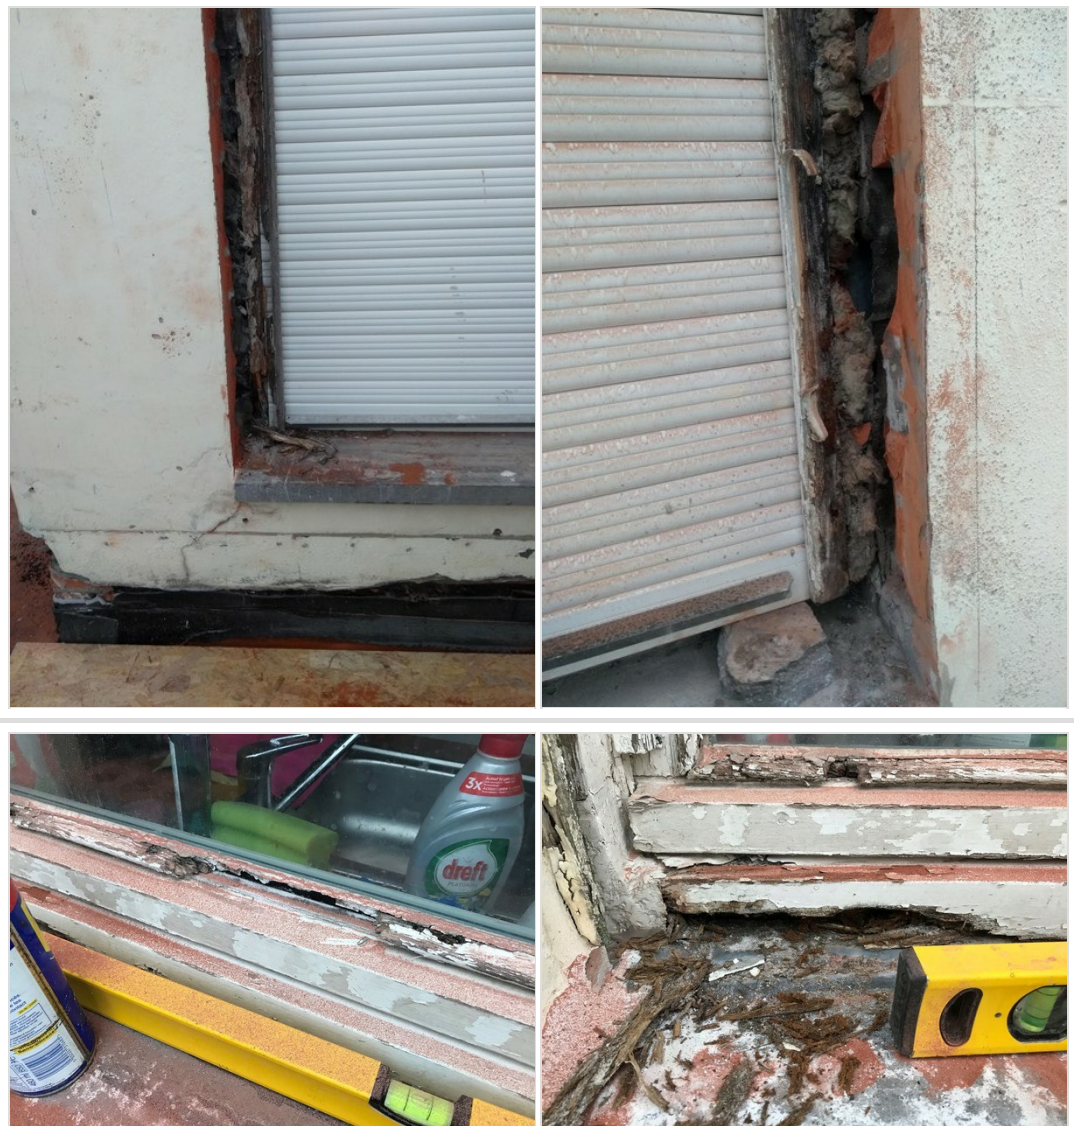
**15.7 Toestand
buitenschrijnwerk app.
1005**

In navolging op punt 12.5 herhaalt de ARCH opnieuw de slechte staat van het (houten)buitenschrijnwerk van appartement 1005. Gezien de uitvoering van de huidige werken stelt de ARCH voor dat het noodzakelijk is bijkomend het buitenschrijnwerk mee te vervangen. Naast de problematiek, in kader van mogelijke infiltraties, van de vervallen staat van het buitenschrijnwerk bieden de rotte raamkaders bovendien een zeer slechte ondergrond om de verdere opbouw(waterkering) op te bevestigen.

De SYND merkt op dat het buitenschrijnwerk privaat is en dat in geval gevolg schade °° van rot buitenschrijnwerk dit ten laste van de betreffende eigenaar valt en niet ten laste is van de VME.

bv. mogelijke gevolgschade °° t.h.v. de geplaatste isolatie & crepi kan zich manifesteren ten gevolge van waterinfiltraties via het rottende raam.

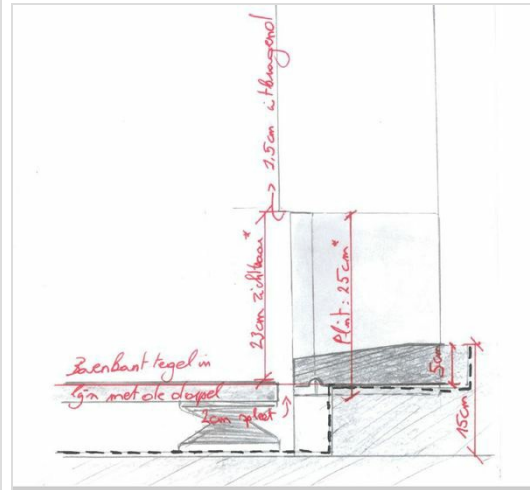
De dorpel t.h.v. de deuropeningen(zie locatie), wordt nagemeten. ARCH geeft aan dat alle dorpels, na plaatsing, in lijn dienen te komen liggen met de plinten zie 7.2 | Werfverslag 7. De AN geeft aan dat de deurdorpels, bij plaatsing aan de achterzijde in te korten door er een stuk vanaf te slijpen.
