Werfverslag 21 voor project: Koning Ridderdijk 44 | 8434 Westende (BE)

Nummer: 952RTW-21

Datum: vrijdag, 16 april 2021

Verslaggever: Thijs Verhelst in opdracht voor nv architectenatelier Vyvey & Partners, architect

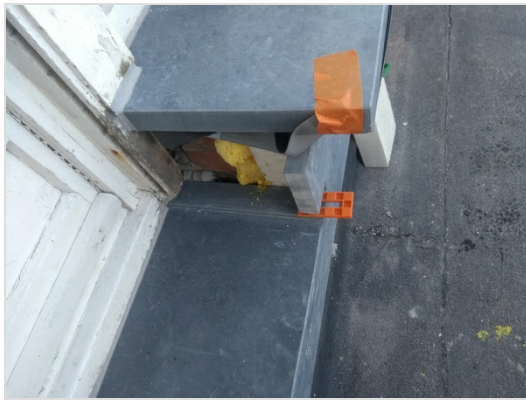
21.3 Dorpels	<p>ARCH merkt op dat de dorpels t.o.v. de plinten niet overal gecentreerd staan tegen de raamkaders.</p> <p>Er wordt, in overleg, beslist de plinten, onafhankelijk van de positie van het raamkader, gelijk in lijn te zetten met de dorpels(kussens).</p> <p>Het kussentje van een raam kant Zee tegen schouw te verbreden zodat in gelijke lijn met de plint uitkomt.</p>

Bijkomend kopsezijde voorzien van blauwe hardsteen

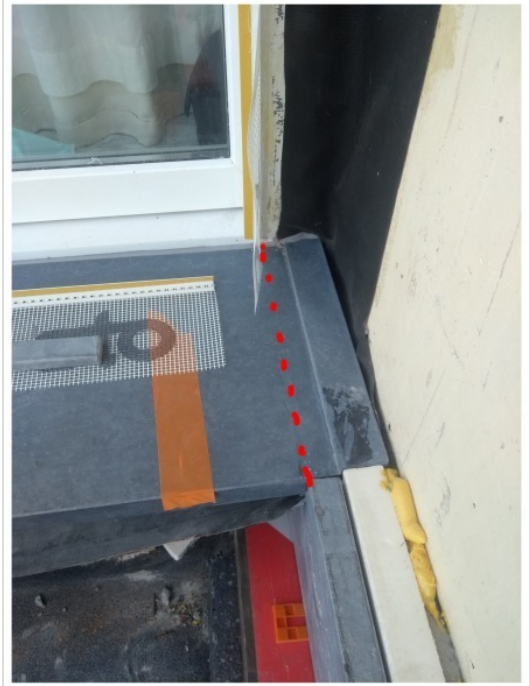
kussentje verbreden

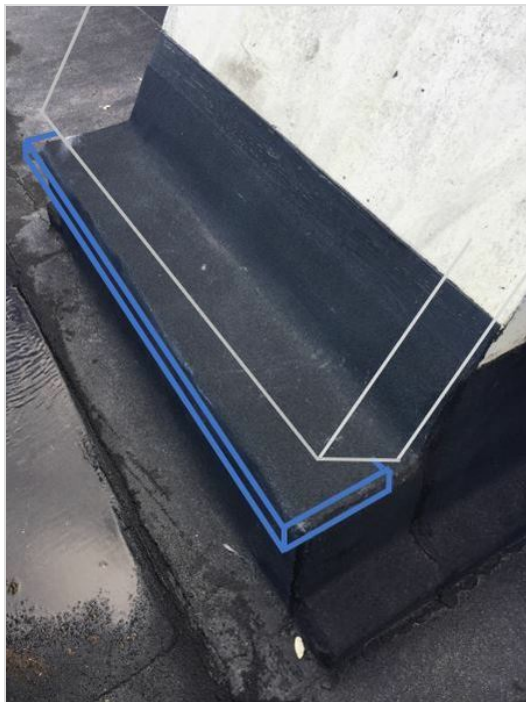
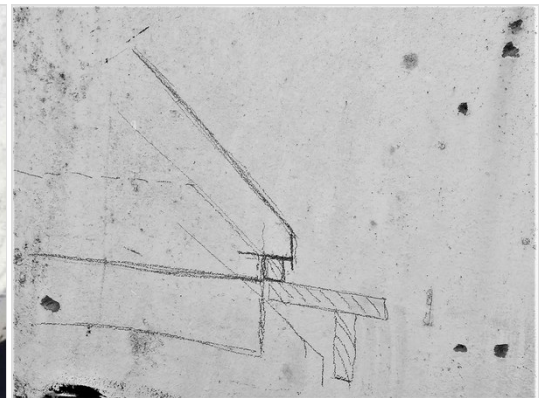
Principe schets

In navolging op punt 20.15 wordt het detail | afwerking schouw verder besproken met OA Crepi. In kader van de aansluiting op het schuine vlak voorziet OA bijkomend een dorpel + opkant. Uitvoering cnf. principe schets.

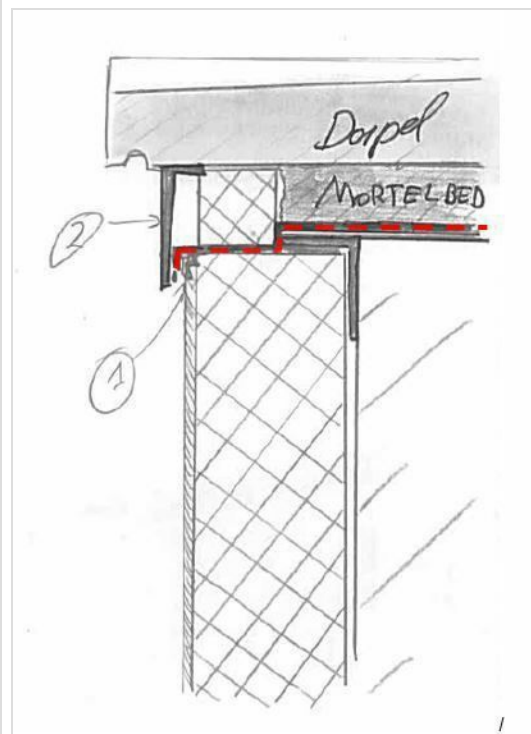
In navolging op punt 20.17 wordt detail verder besproken met OA Crepi. Concreet wordt beslist het detail cnf. principe schets uit te voeren. Hierbij voorziet AN de gewenste profielen in kader van de afwerking (2) .

- 1: Evacuatie afloop water | EPDM Kuipje ; water kan steeds weg
- 2: L-profiel verkleefd op dorpel ; Kleur meegaand met crepi

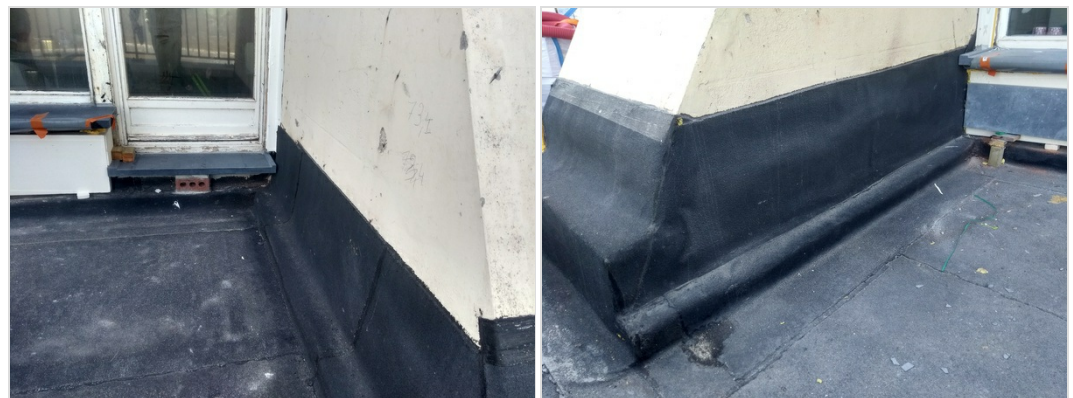
Daar waar besproken; breekt de AN, in kader van het plaatsen van de plinten de schouwen verder/ dieper uit, zodat deze op gelijke lijn met de kussentjes op de dorpels geplaatst kunnen worden. Concreet wordt hierbij telkens de dakbedekking afgesneden, beton uitgebroken en opnieuw een dakbedekking geplaatst.

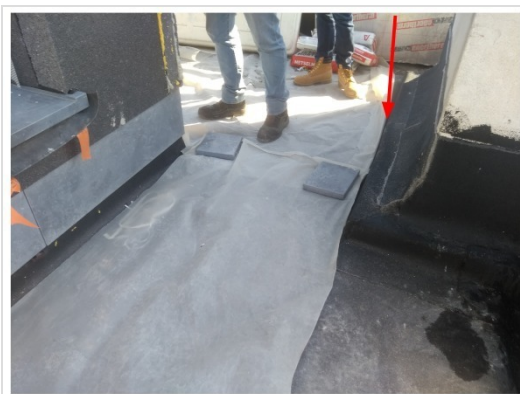
In het kader van het plaatsen van de terrastegels de schouw t.h.v. de vertanding ofwel deels uit te breken of dikker isoleren zodoende vertanding wegwerkt wordt. Let op oversteek deksteen.

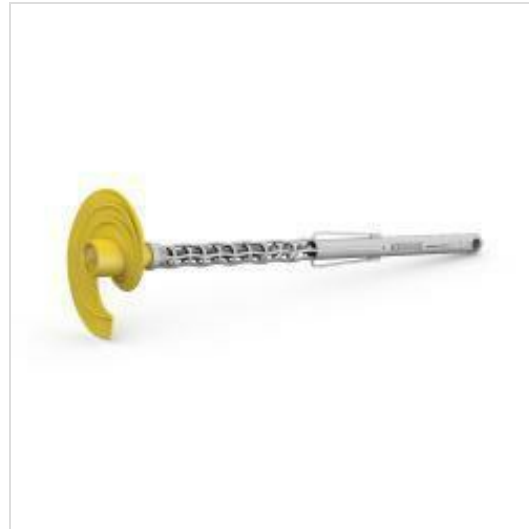
OA Crepi licht de werkingsprincipe van de sto-ecotwist pluggen toe. Het mechanisme laat toe de plug-koppen verdiept in de isolatie in te boren. Mede hierdoor zijn vervolgens geen aftekeningen/verkleuring zichtbaar op het pleisterwerk (condens). Deze kunnen toegepast worden vanaf een dikte van 10 cm. Deel dakrandbalk iets verdunde isolatie, hier worden 'traditionele pluggen' voorzien verdiept in de isolatie en afgewerkt met EPS 'staafjes'.

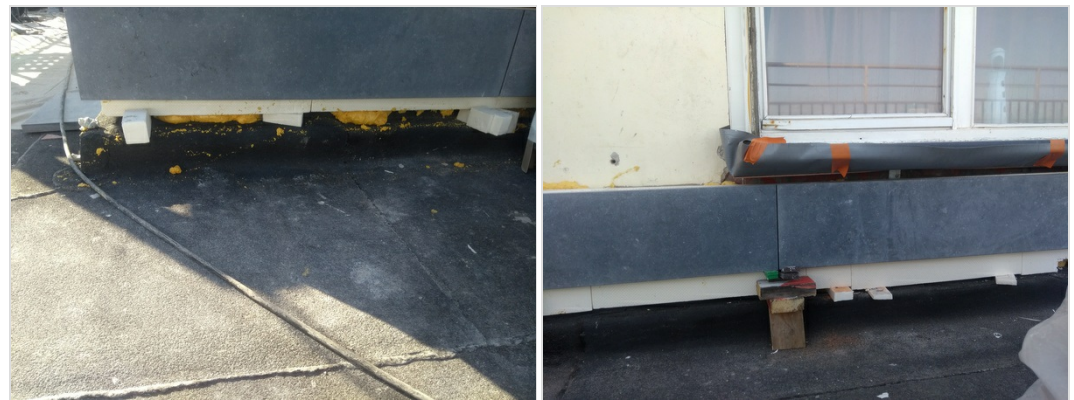
Doorlopend te isoleren achter de plinten in BH zonder holtes. Ook onder de plinten in aansluiting met isolatie dakterrassen.

Kleine openingen tussen plint en dorpels te voorzien van een aluminium L-profiel.

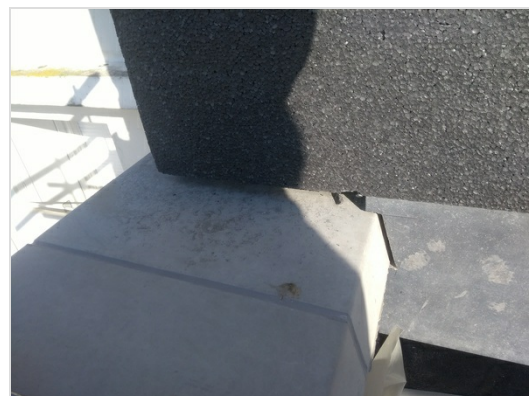
Op de dekstenen in arch. beton wordt een opstandje voorzien (ook retour) in lijn met plint voor aanwerking crepi.

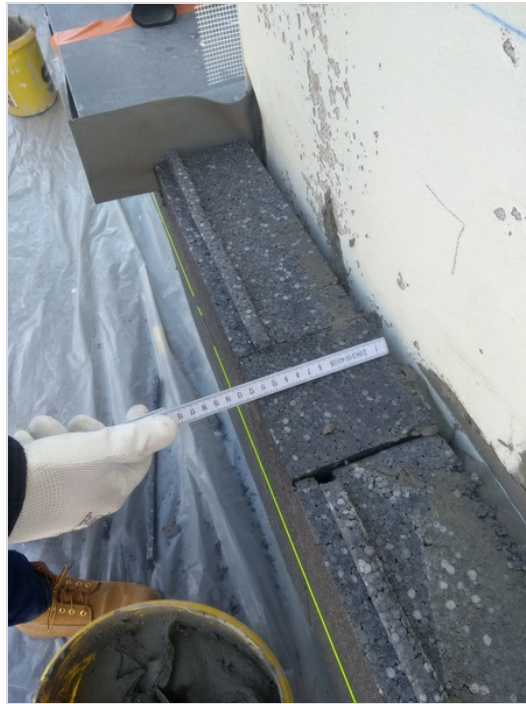
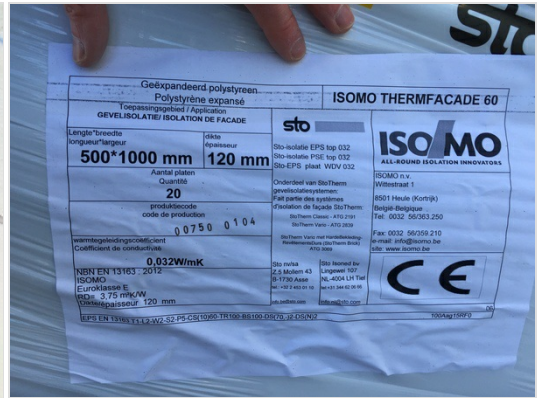
Toegepaste isolatie dikte (12cm).

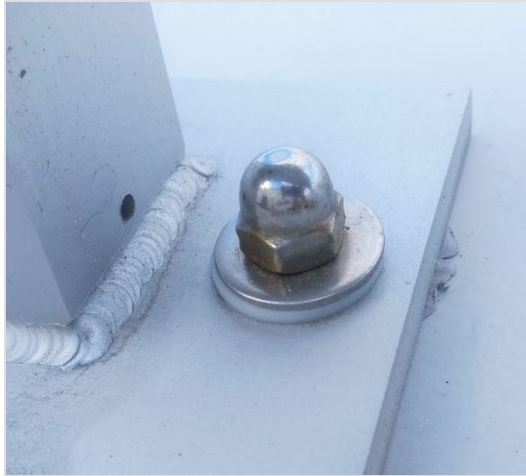
ARCH merkt beperkte roestafzetting op van de moerkoppen | borstwing. Dergelijke aftekening manifesteert zich overheen het volledig verdiep. ARCH vraagt de OA dit na te zien en het nodige te ondernemen.

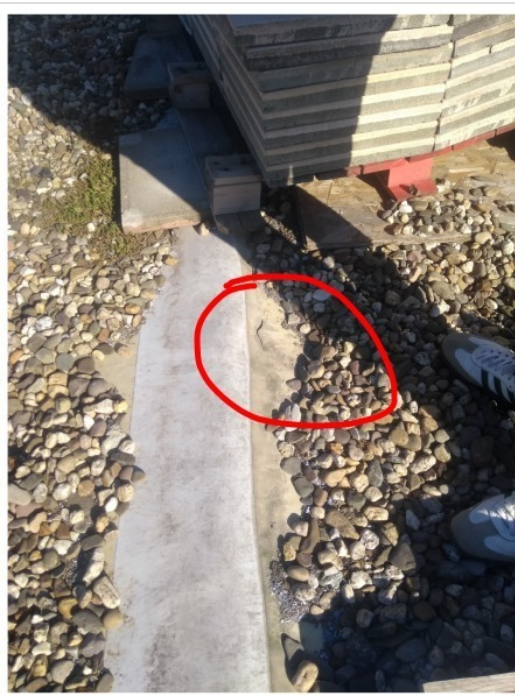
Ter hoogte van opstand hoofddak wordt een beschadiging in de dakdichting waargenomen. De AN wordt gevraagd dit te herstellen.

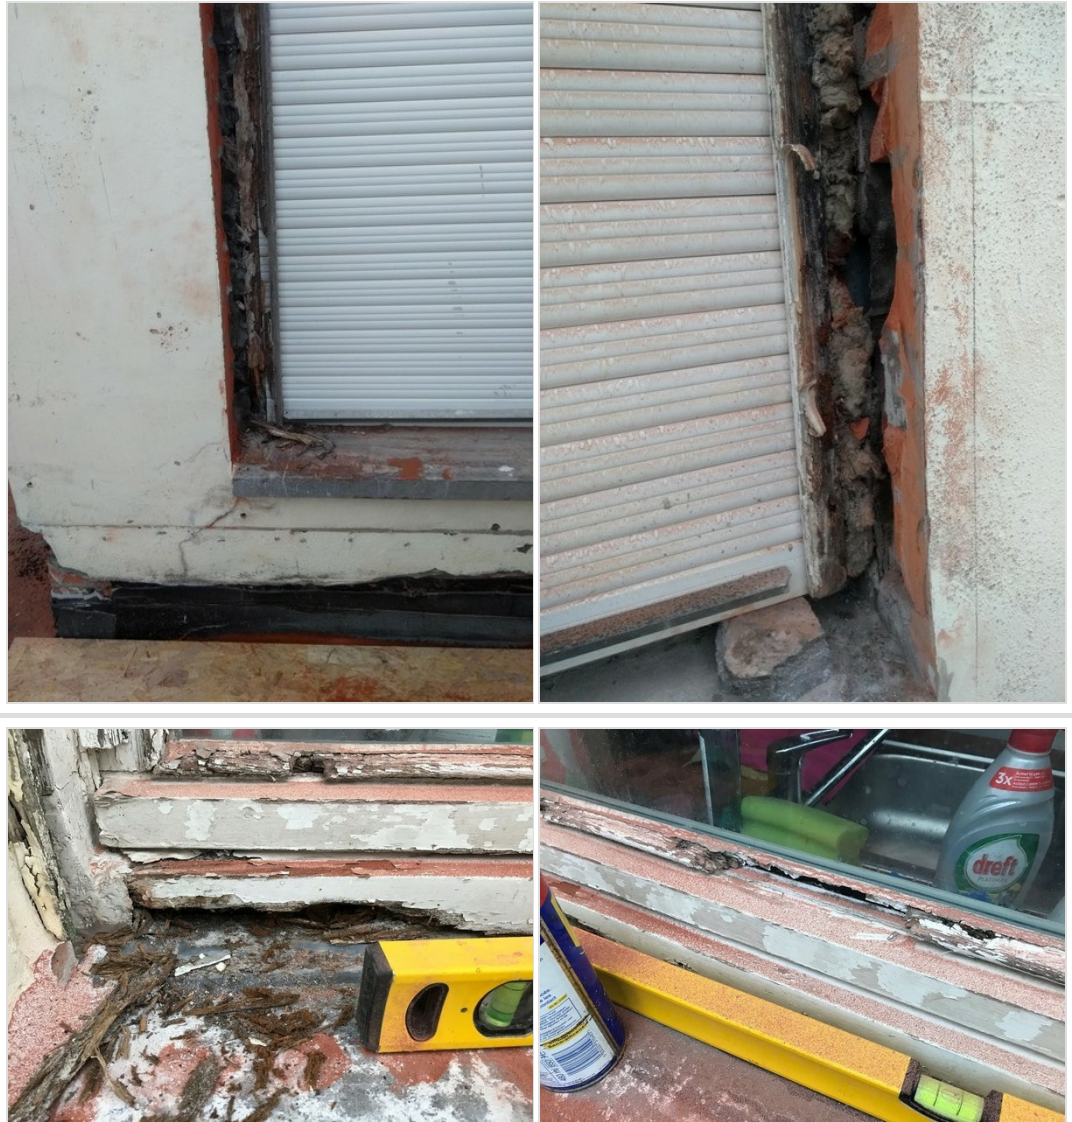
SYN vraagt punt 12.5| werfverslag 12 te herhalen: De ARCH haalt hierbij opnieuw de slechte staat aan van het (houten)buitenschrijnwerk van appartement 1005. Gezien de uitvoering van de huidige werken stelt de ARCH voor dat het noodzakelijk is bijkomend het buitenschrijnwerk mee te vervangen. Naast de problematiek, in kader van mogelijke infiltraties, van de vervallen staat van het buitenschrijnwerk bieden de rotte raamkaders bovendien een zeer slechte ondergrond om de verdere opbouw(wateringkering) op te bevestigen.

De SYND merkt op dat het buitenschrijnwerk privaat is en dat in geval gevolg schade ° van rot buitenschrijnwerk dit ten laste van de betreffende eigenaar valt en niet ten laste is van de VME.

bv. mogelijke gevolgschade ° t.h.v. de geplaatste isolatie & crepi kan zich manifesteren ten gevolge van waterinfiltraties via het rottende raam
Of in het app. eronder.

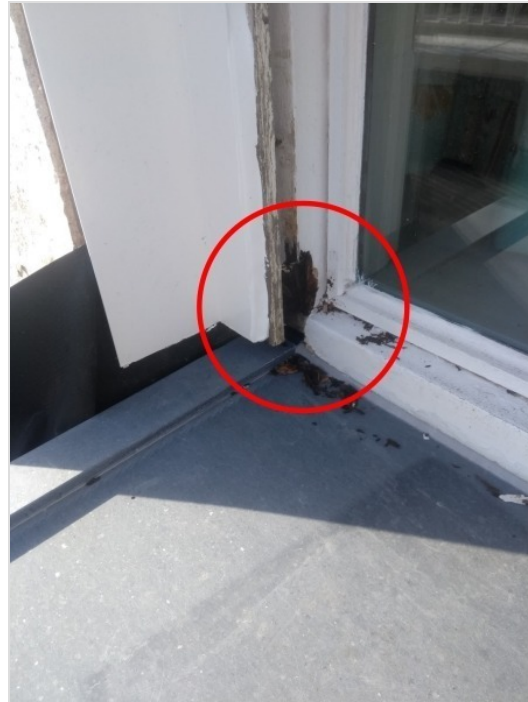
Gezien de huidige staat van de (rotte) raamkaders, niet toelaat andere maatregelen te treffen, worden de holtes opgevuld met PU rugvulling + elastische voegmassa. ARCH merkt op dat de elastische voegmassa gebruiksonderhoud vraagt van de eigenaars.
