## Werkverslag 24 voor project: Koning Ridderdijk 44 | 8434 Westende (BE)

Nummer: 952RTW-24

Datum: woensdag, 12 mei 2021

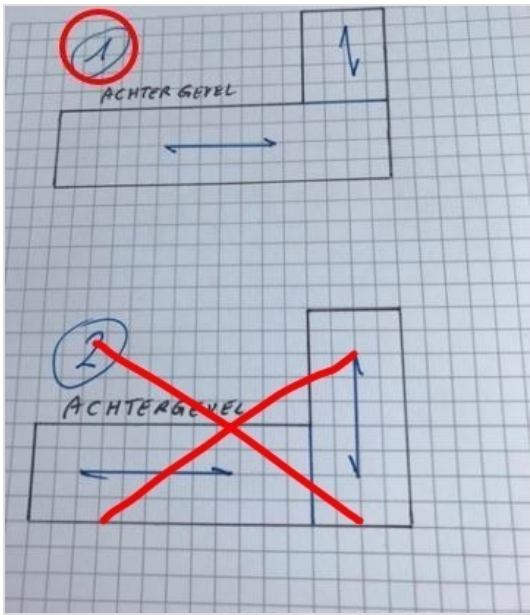
<p>Keuze optie 1</p>

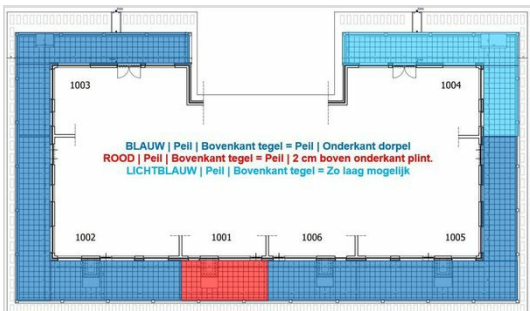
<b>24.3</b> Richtlijnen plaatsen tegels	<p>In overleg met ARCH, AN &amp; OA worden de richtlijnen bij het (terug)plaatsen van de terrassen besproken hierbij wordt:</p> <ul style="list-style-type: none"> <li>- Overal een voeg gelaten van 2 cm tussen de plint/dorpel de tegel behouden (cfr. TV 244!). Om hierbij het mogelijks afglijden van de tegel(drager)s aan de rand te vermijden zal de betegeling middels kleine rupsen in elastische voegmassa van paar cm 'verlijmd' worden.</li> <li>- Afhankelijke van overblijvende ruimte mag de voeg tussen betegeling en terrasopstand (periferie terrassen) min. 1 cm bedragen. Let wel dat per appartement eenzelfde voegbreedte gerespecteerd wordt.</li> <li>- Ter hoogte van de dakkolken blijft de betegeling losliggend i.f.v. toekomstig onderhoud.</li> <li>- Peil   Bovenkant tegel = Peil   Onderkant dorpel; met uitzondering van:             <ul style="list-style-type: none"> <li>&gt;app. 1001; Peil   Bovenkant tegel = Peil   2 cm boven onderkant plint.</li> <li>&gt;app. 1004; zo laag mogelijk; wat de terras dragers toelaten.</li> </ul> </li> <li>- De (rest)tegels zo te verdelen over de terrassen ; zodat de tegels gelijk verspreid zijn en er geen smalle rest stroken behouden blijven.</li> <li>- Plaatsing van tegel dragers + evt. ondersteuning wordt zo uitgevoerd dat ze de afwatering van de goten niet belemmeren.</li> <li>- Bij verspringen van de terrassen, tss. 2 verschillende app. , wordt telkens het zichtscherm op het hoogste peil geplaatst. Het niveauverschil zal afwerkt worden middels alu L-profiel of arduin plint.</li> <li>- Versprong niveau betegeling appartement 1002 t.h.v. schouw (volgens opgave eerder verslag).</li> </ul>

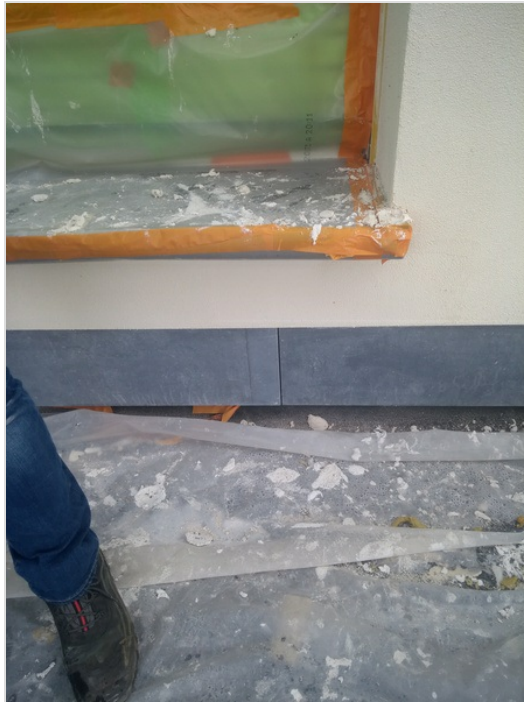
### 24.4 Elastische voeg plinten

ARCH merkt op dat nog niet overal de elastische voeg t.h.v. de plinten werd geplaatst. AN zal rondgang doen ter nazicht.

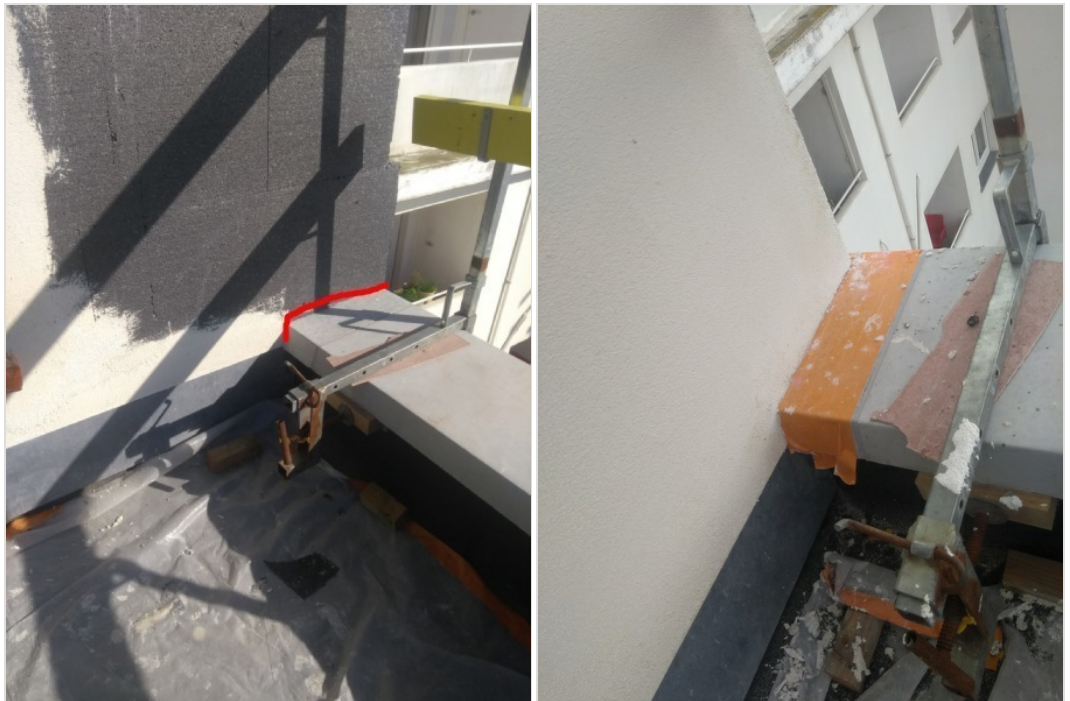
### 24.5 Kussentjes | Dekstenen

In navolging op punt 22.7 | Werfverslag 22 merkt de ARCH op dat niet overal kussentjes op de dekstenen werden geplaatst. ARCH vraagt de AN dit na te zien & het nodige te ondernemen zodoende de crepi steeds uit de waterlijn ligt.

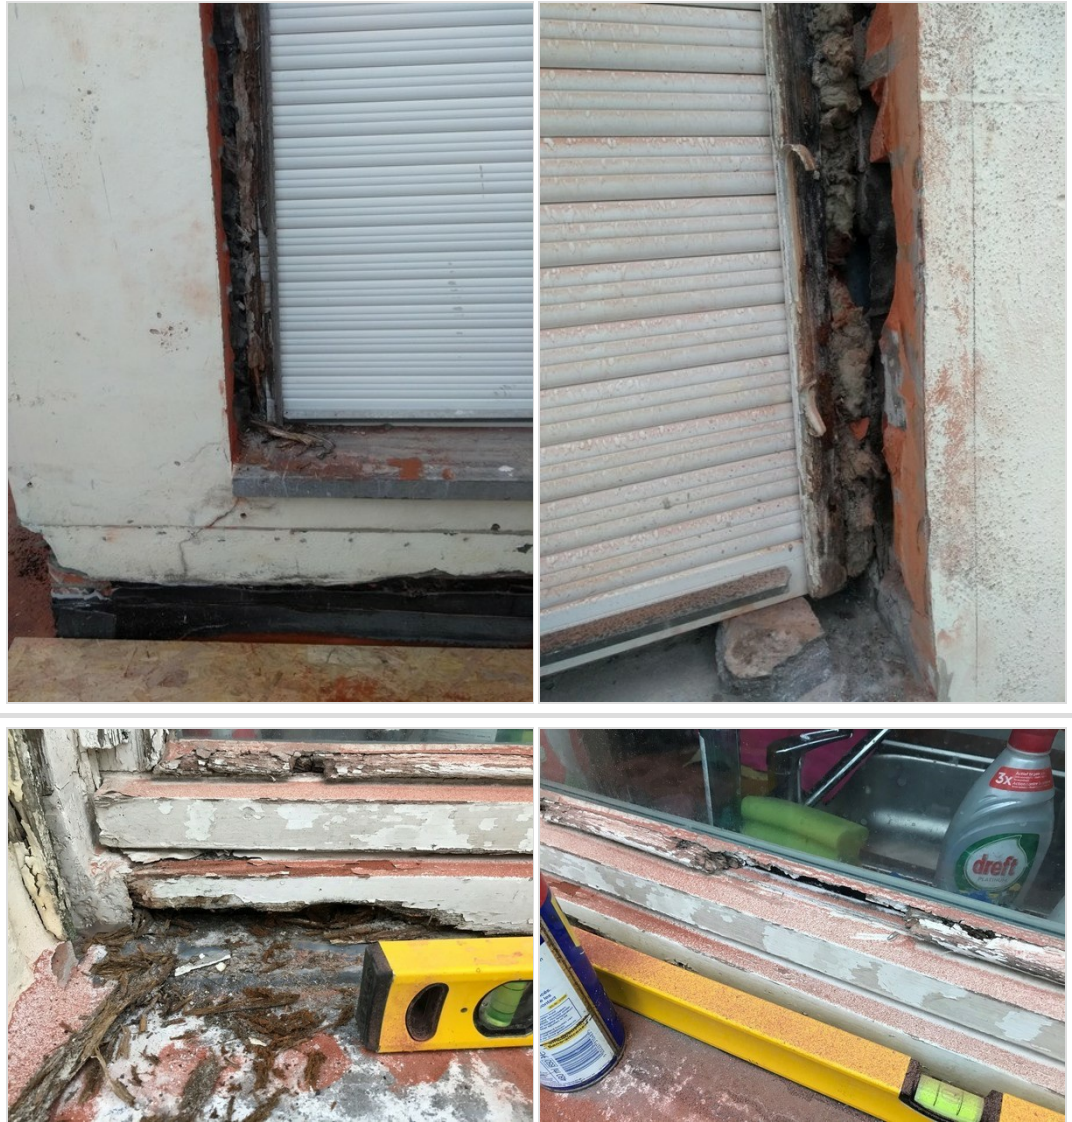
**24.8 Toestand buitenschrijnwerk app. 1005**

SYN vraagt punt 12.5| werfverslag 12 te herhalen: De ARCH haalt hierbij opnieuw de slechte staat aan van het (houten)buitenschrijnwerk van appartement 1005. Gezien de uitvoering van de huidige werken stelt de ARCH voor dat het noodzakelijk is bijkomend het buitenschrijnwerk mee te vervangen. Naast de problematiek, in kader van mogelijke infiltraties, van de vervallen staat van het buitenschrijnwerk bieden de rotte raamkaders bovendien een zeer slechte ondergrond om de verdere opbouw( wateringkering ) op te bevestigen.

bv. mogelijke gevolgschade °° t.h.v. de geplaatste isolatie & crepi kan zich manifesteren ten gevolge van waterinfiltraties via het rottende raam  
Of in het app. eronder.
