Werfverslag 26 voor project: Koning Ridderdijk 44 | 8434 Westende (BE)

Nummer: 952RTW-26

Datum: vrijdag, 04 juni 2021

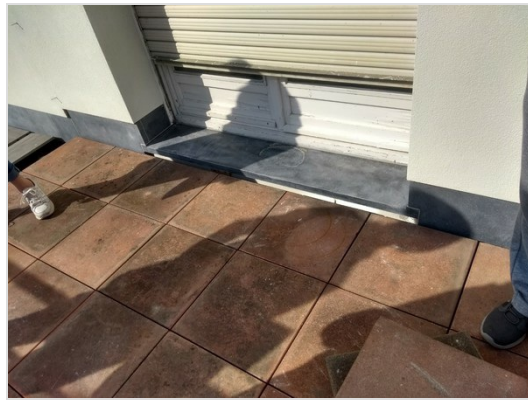
Te plaatsen blauwe hardsteen strook

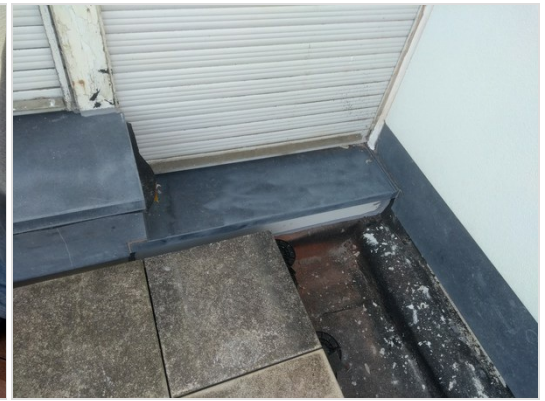
Te plaatsen blauwe hardsteen strook

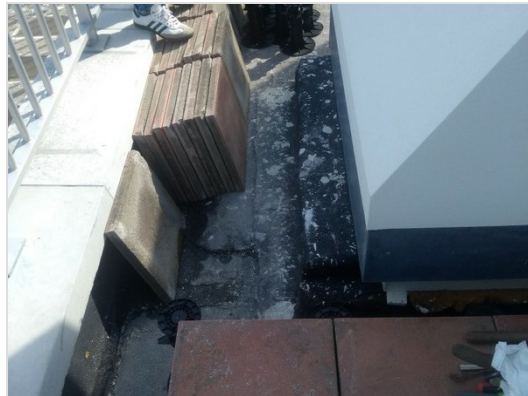
Geen dorpel; verder betegelen

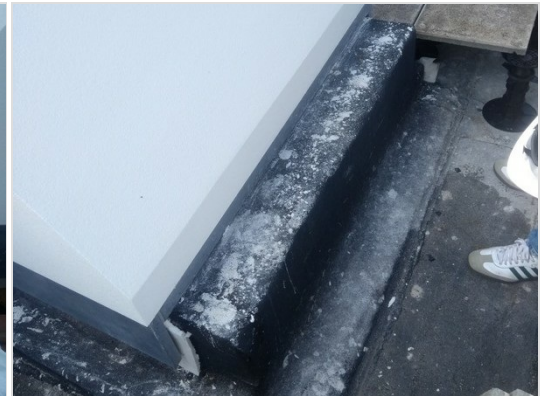
Te plaatsen dorpel; 2 a 3 cm uitkraging

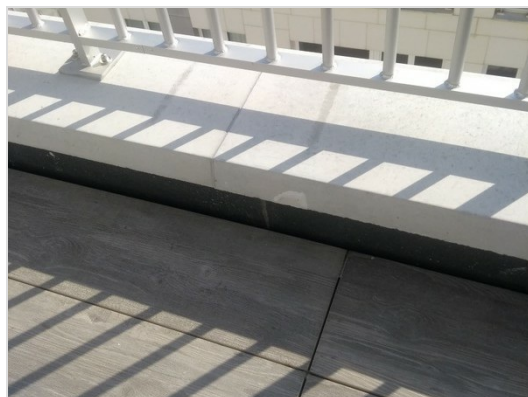
marge d.m.v. afstandhouder

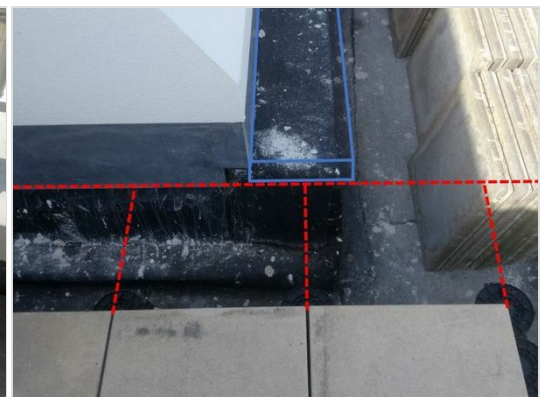
Tegels in lijn met schouw

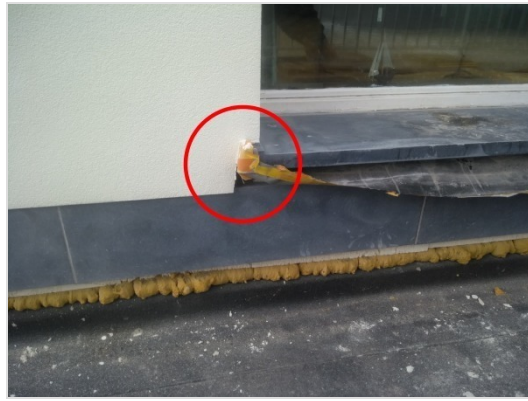
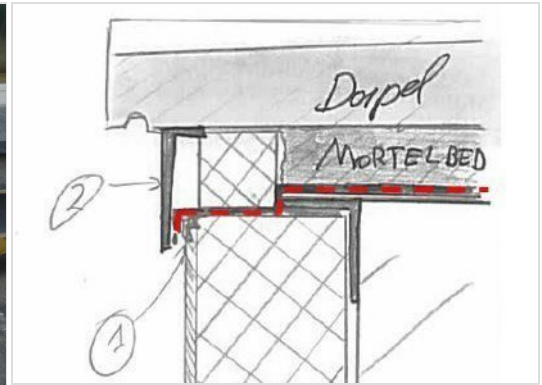
26.9 Profiel | Dorpel

ARCH merkt op dat de EPDM slabben onder dorpels nog ingekort dienen te worden + het L profiel t.h.v. detail nog geplaatst dient te worden. ARCH geeft bijkomend aan dat de hoek nog verder bijgewerkt dient te worden.

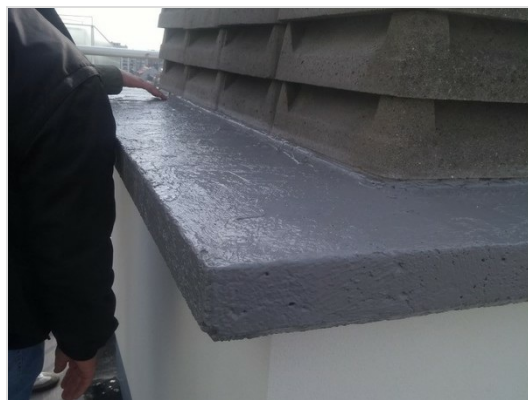
26.10 Vloeibare dichting| Dekstenen

ARCH vraagt de dichting steeds in 1 richting uit te strijken/ te schilderen. Kwestie van een zo uniform/egaal mogelijk geheel te verkrijgen.

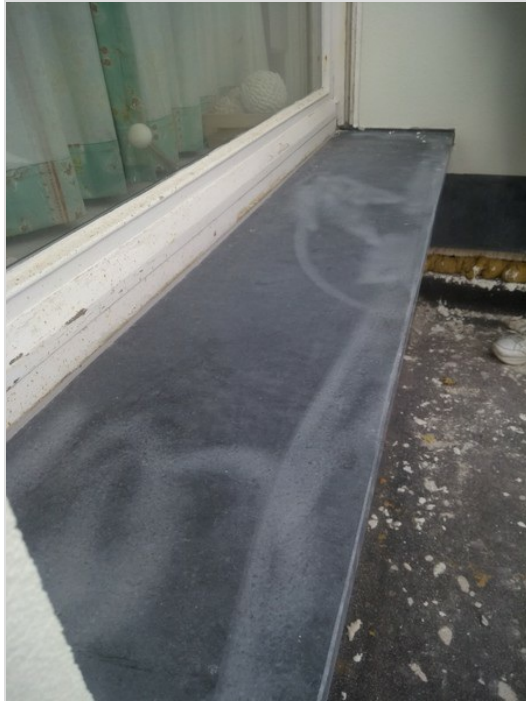
26.12 Opschuren & bijwerken dorpels

ARCH vraagt de AN om alle dorpels, op het einde van z'n werken, in hun volledige zichtvlak egaal op te schuren.

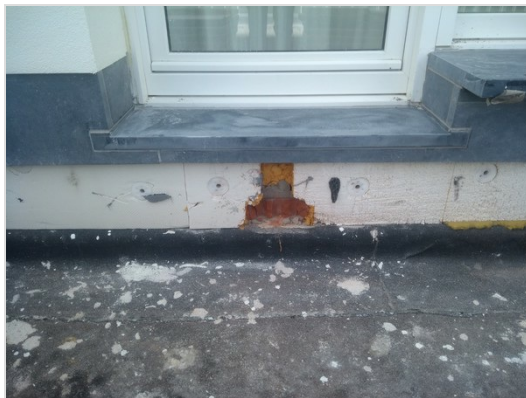
26.14 Opvullen gat | Muur

ARCH vraagt gat t.h.v. wand vlak onder dorpel mee op te vullen met isolatie.

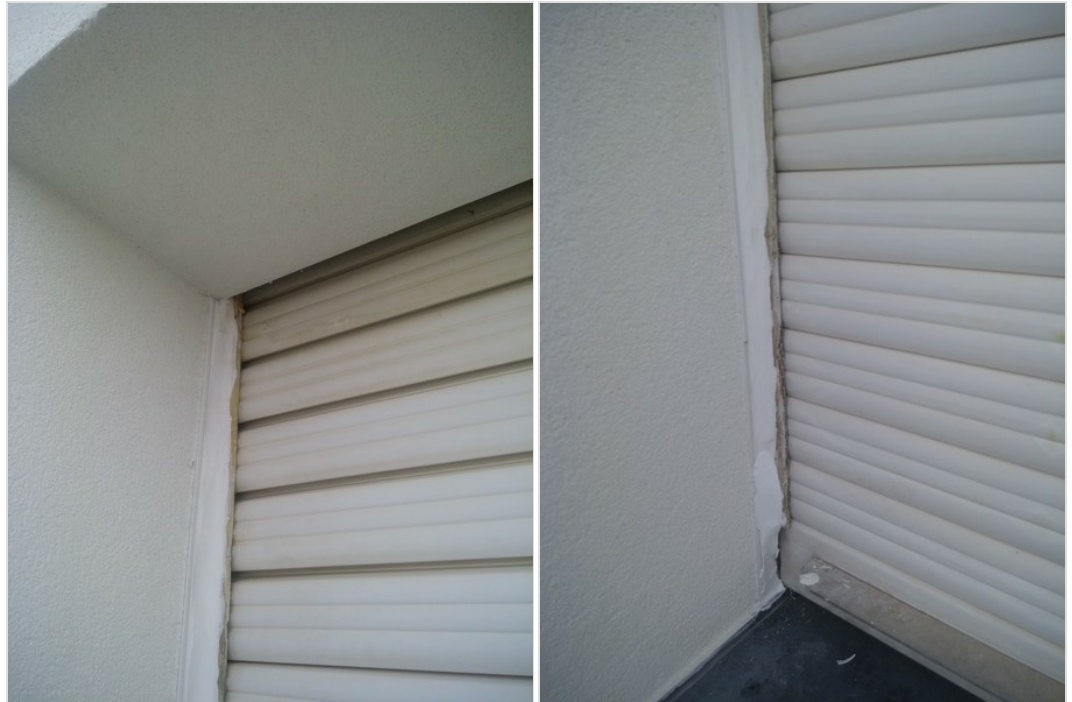
26.15 Bijwerken
elastische voegmassa
buitenschrijnwerk.

ARCH vraag AN om de elastische voegmassa t.h.v. het buitenschrijnwerk bij te werken waar niet rechtlijnig uitgevoerd.

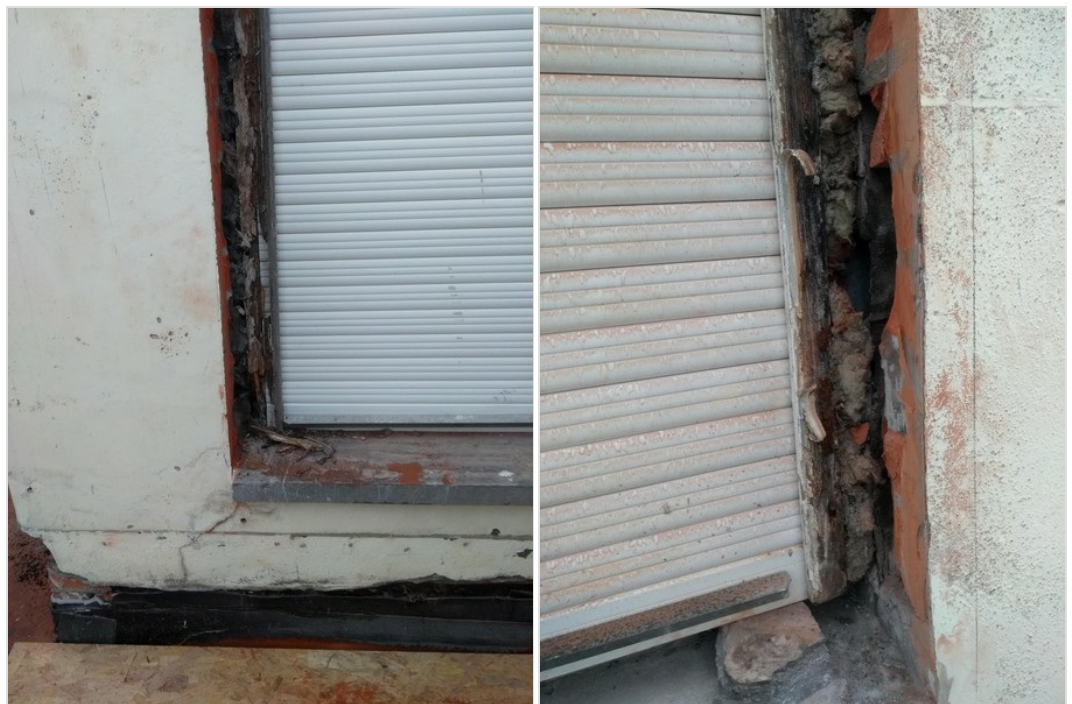
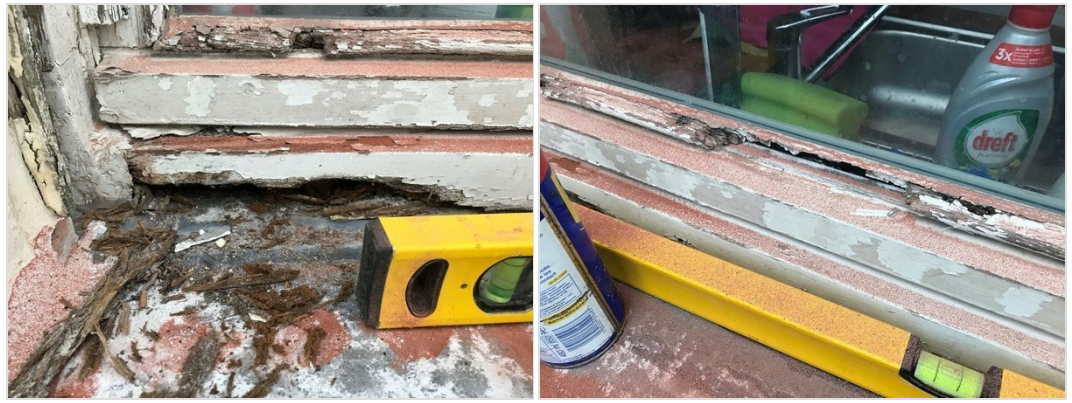
26.16 Toestand
buitenschrijnwerk app.
1005

SYN vraagt punt 12.5 | werfverslag 12 te herhalen: De ARCH haalt hierbij opnieuw de slechte staat aan van het (houten)buitenschrijnwerk van appartement 1005. Gezien de uitvoering van de huidige werken stelt de ARCH voor dat het noodzakelijk is bijkomend het buitenschrijnwerk mee te vervangen. Naast de problematiek, in kader van mogelijke infiltraties, van de vervallen staat van het buitenschrijnwerk bieden de rotte raamkaders bovendien een zeer slechte ondergrond om de verdere opbouw(waterkering) op te bevestigen.

bv. mogelijke gevolgschade °° t.h.v. de geplaatste isolatie & crepi kan zich manifesteren ten gevolge van waterinfiltraties via het rottende raam

Of in het app. eronder.
