*Beton- en gevelonderzoek:*

# *Residentie TURRITELLE*

*Koning Ridderdijk 66      8434 Westende*

*A    RAPPORT*

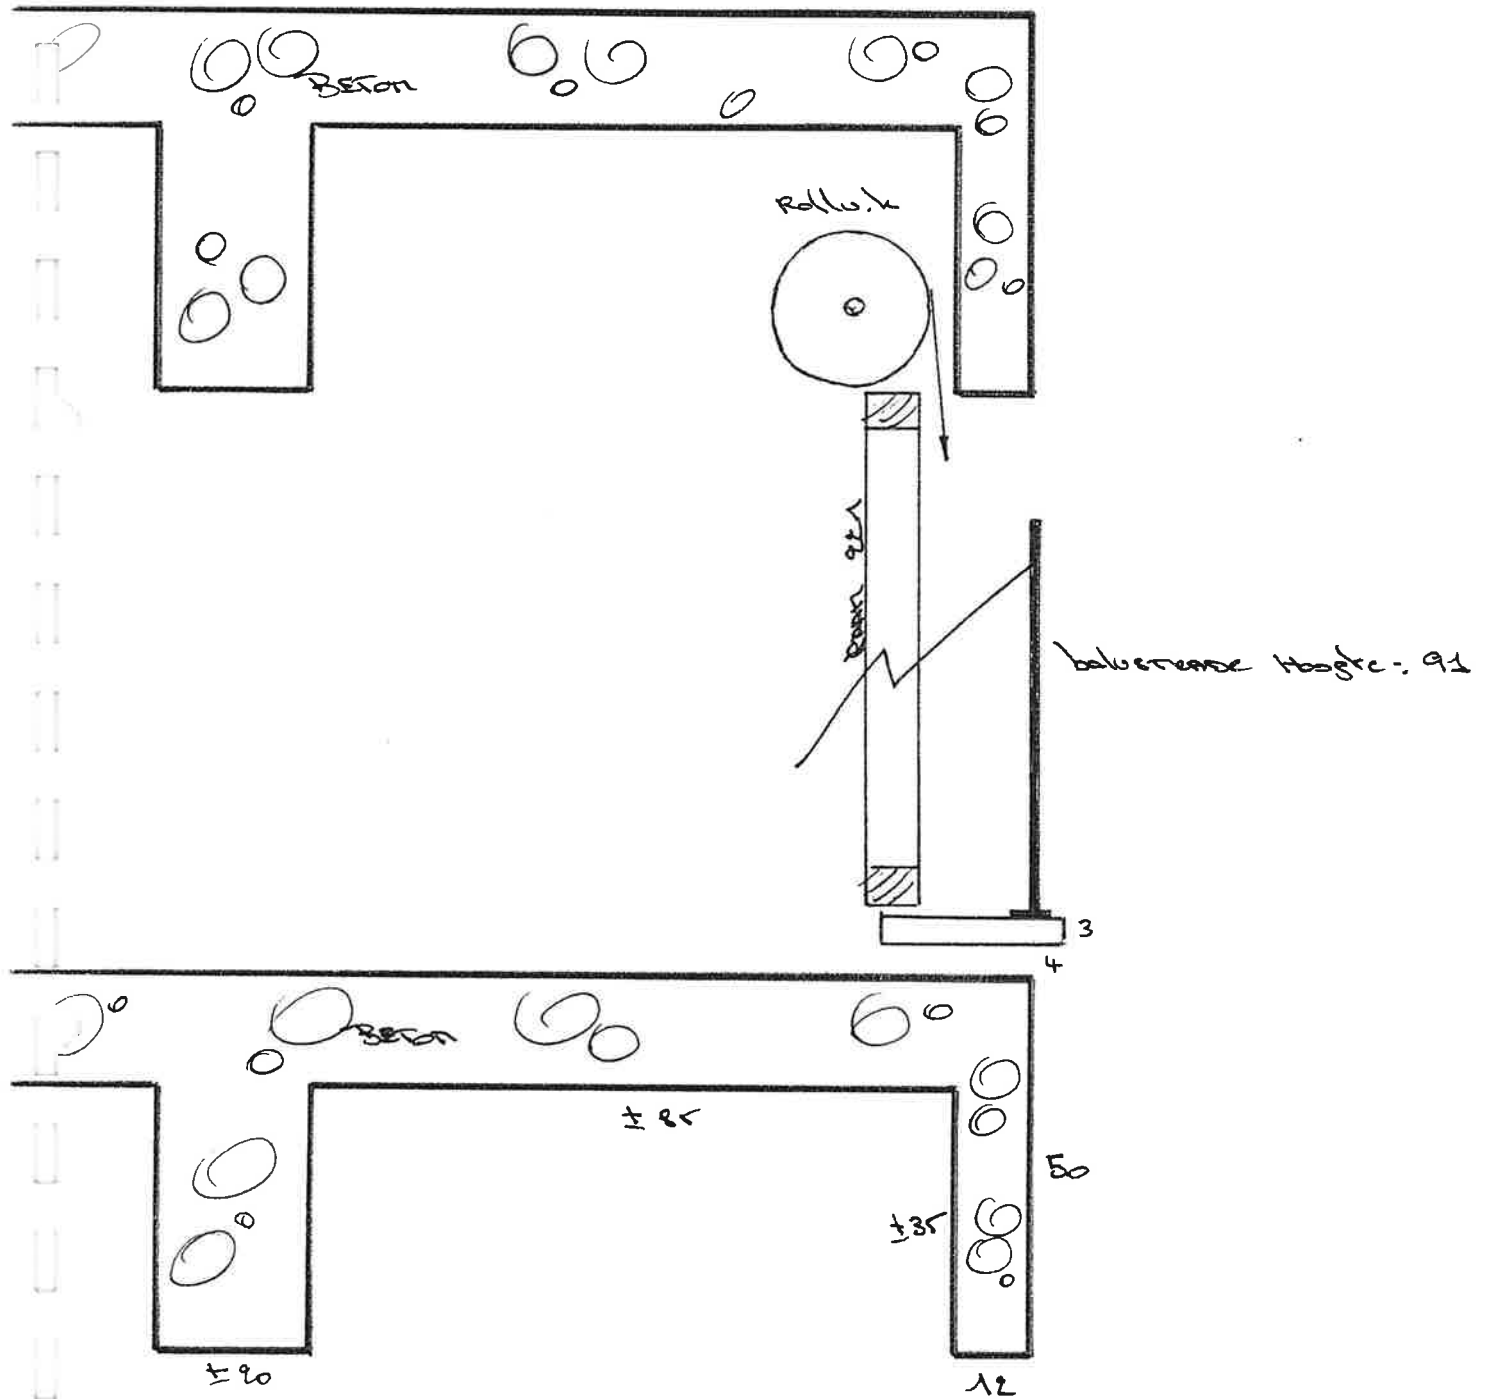
Principescher

De opbouw van de gevel en de achterliggende betonnen draagstructuur wordt weergegeven in de principeschets in bijlage – **B Bijlagen, B.4 Principeschets** -.

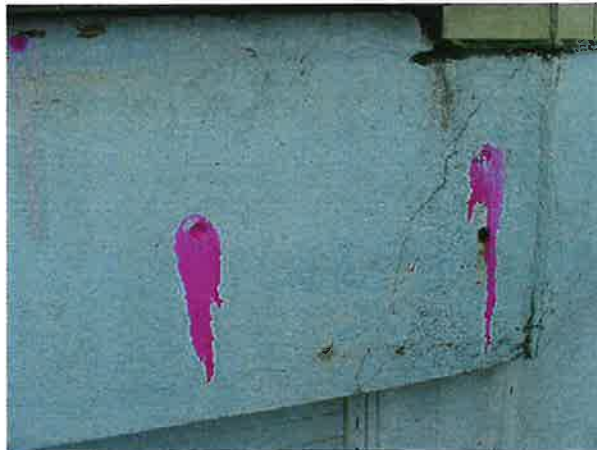
FOTO 16

De carbonatatie diepte wordt bepaald door verstuiwing van een pH indicatorvloeistof 'Phenolftaleïne' op een vers breukvlak. Gecarbonateerd beton blijft kleurloos, niet gecarbonateerd beton verkleurt paars-rood – *foto 16* -.

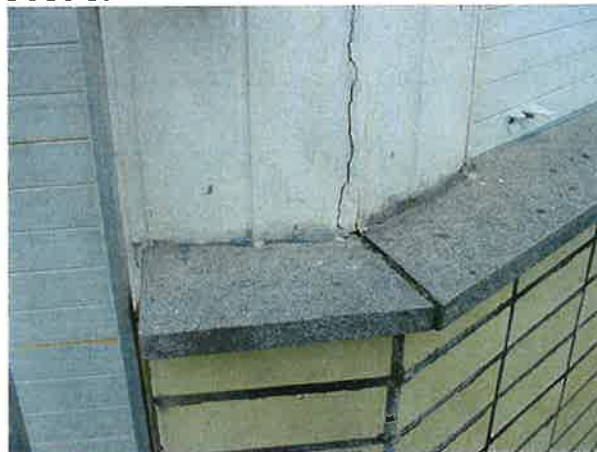
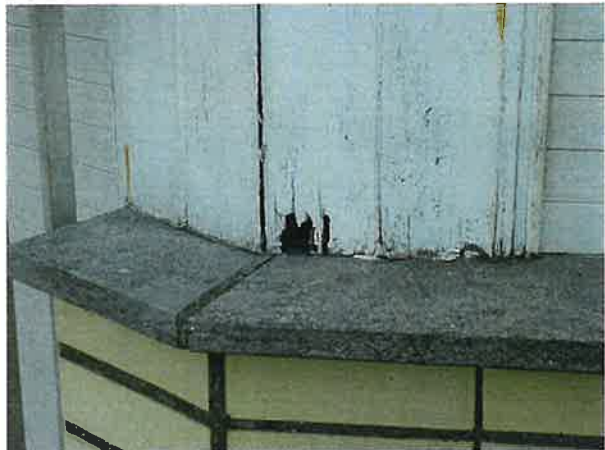
FOTO 20

Verder doen zich eveneens infiltraties voor via de opstaande voegen tussen de **blauwsteen dorpels** – **foto's 20 en 34** -. De dorpels vertonen op verschillende plaatsen scheuren – **foto's 21, 22 en 23** -. De geringe dikte van de dorpels (3 mm) is waarschijnlijk de oorzaak van de waargenomen scheurvorming.

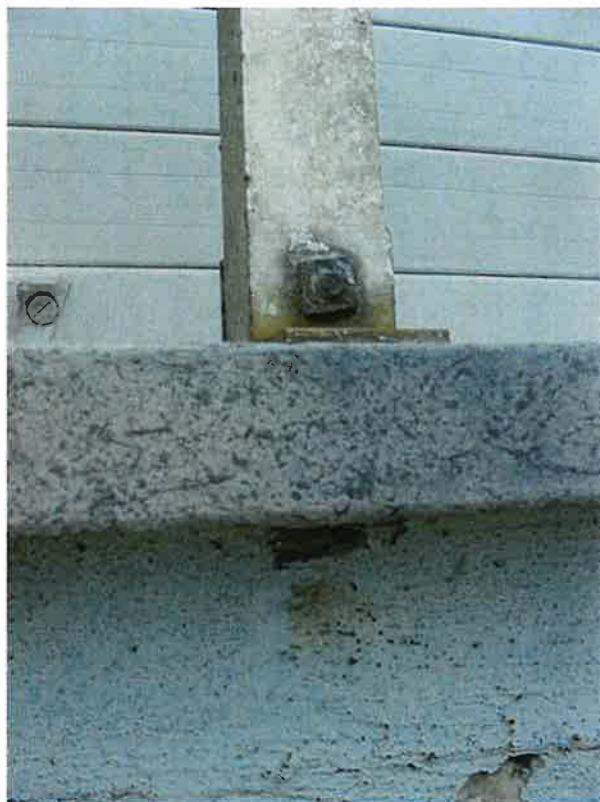
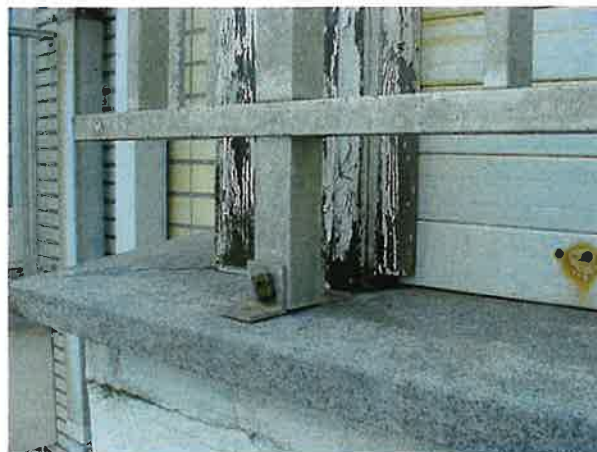
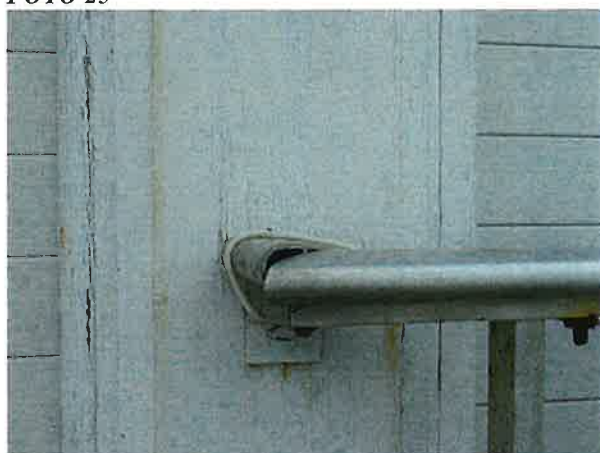
FOTO 25

De bestaande aluminium **balustrades** zijn in relatief slechte staat en voldoen niet aan de wettelijk voorgeschreven minimum hoogte van 1 meter – **foto's 25 tot 29** -. De hoogte van de handregel van de balustrade boven de blauwsteen dorpel bedraagt 91 cm. De balustrades vertonen degradatieverschijnselen.

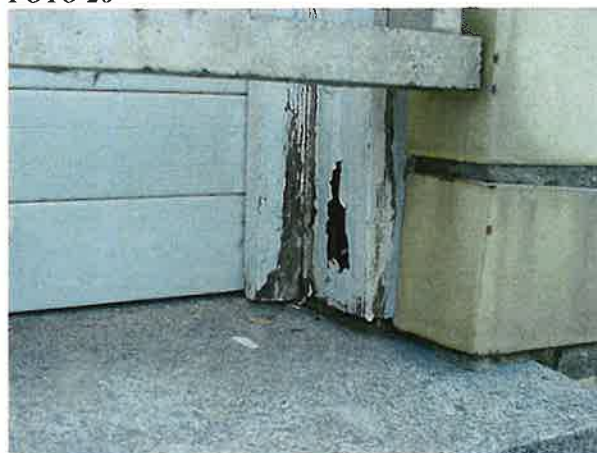
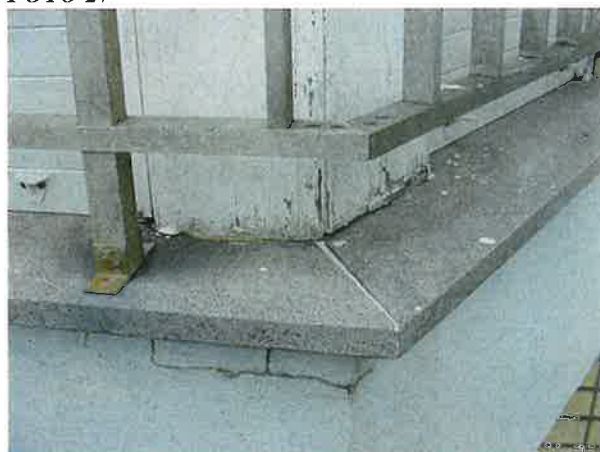
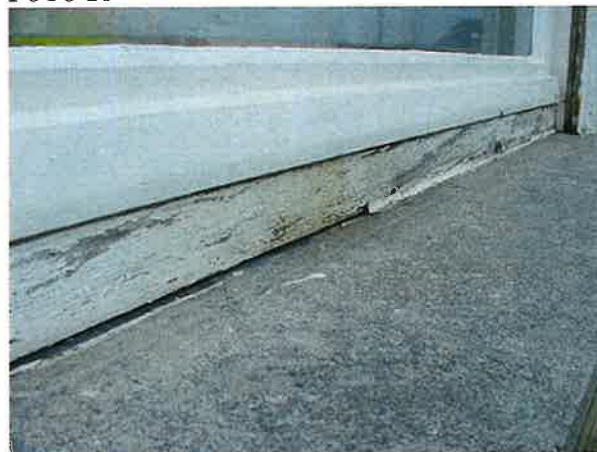
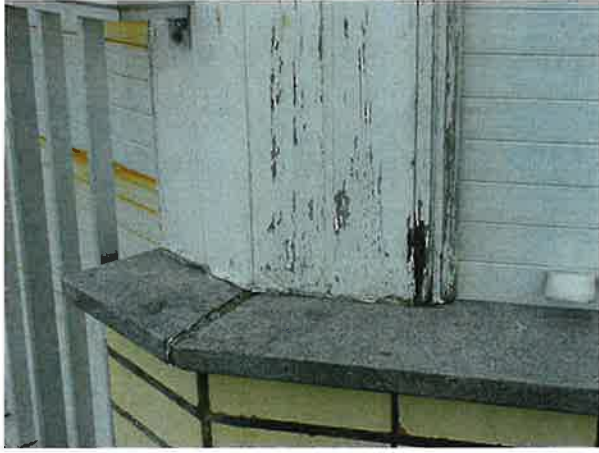
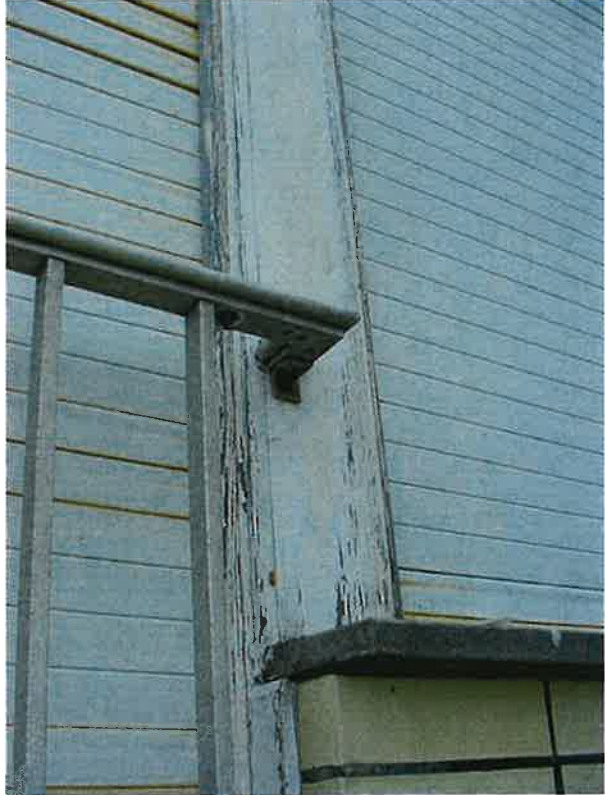
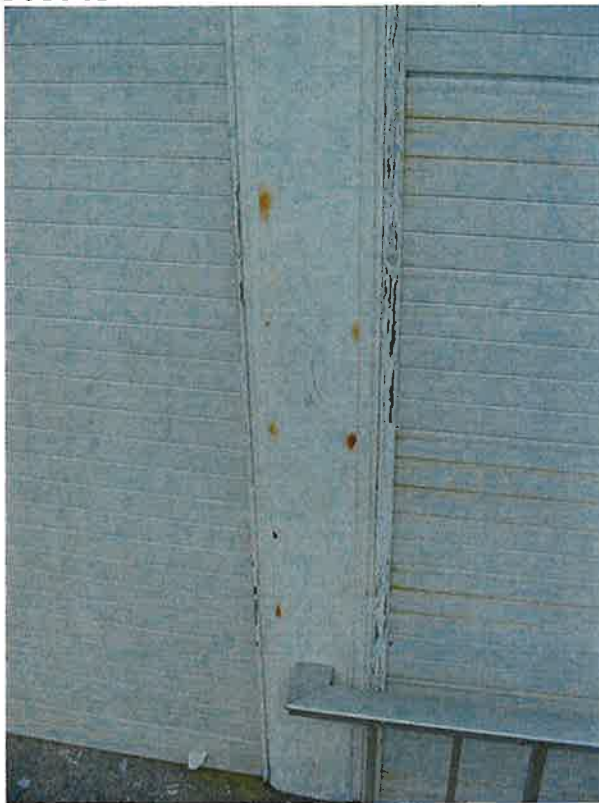
De originele houten **ramen** zijn in relatief slechte staat. De algemene wind- en waterdichtheid van de ramen is op zijn minst twijfelachtig. Volgende gebreken werden vastgesteld: openstaande

houtverbindingen, afbladderende verf, aangetast metalen sluitwerk, roeste nagelverbindingen, houtrot, ... – *foto's 28 tot 34* -. Het is aangewezen de originele houten ramen overal te vervangen.

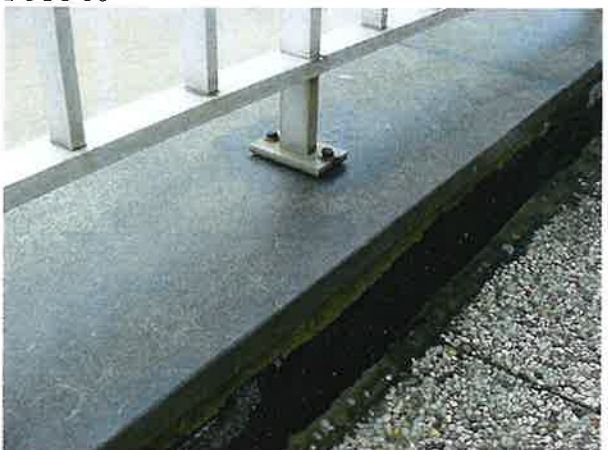
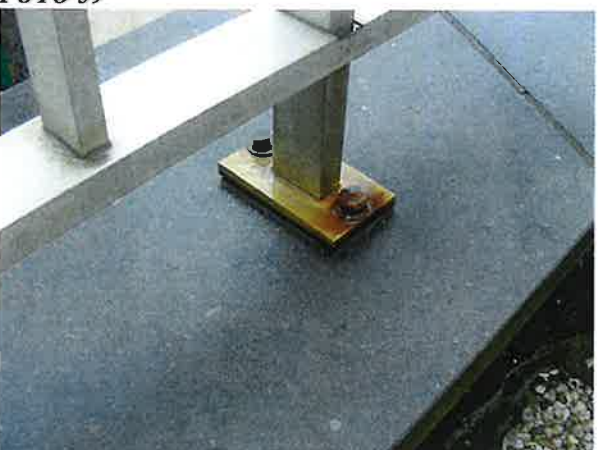
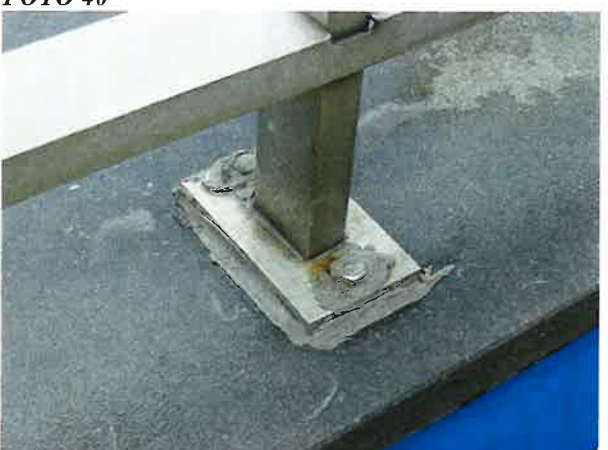
FOTO 40

De balustrades zijn vastgezet op de bovenzijde van de blauwsteen dekstenen – *foto's 40, 41 en 42* -. Deze vastzettingen vormen een mogelijke bron voor waterinfiltraties in de onderliggende structuur.

Een globale waterdichte aanpak van de dakterrassen en het platte dak is aangewezen.

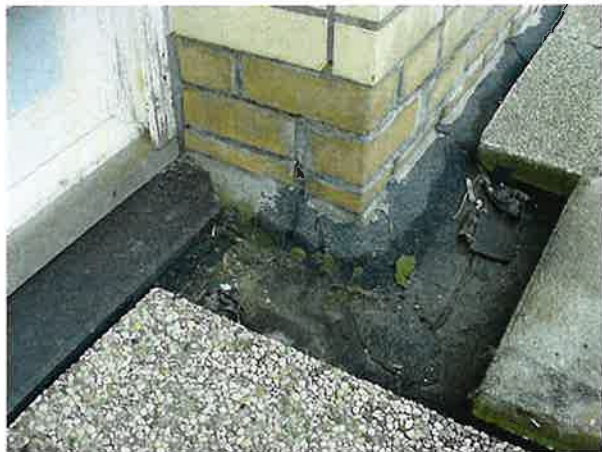
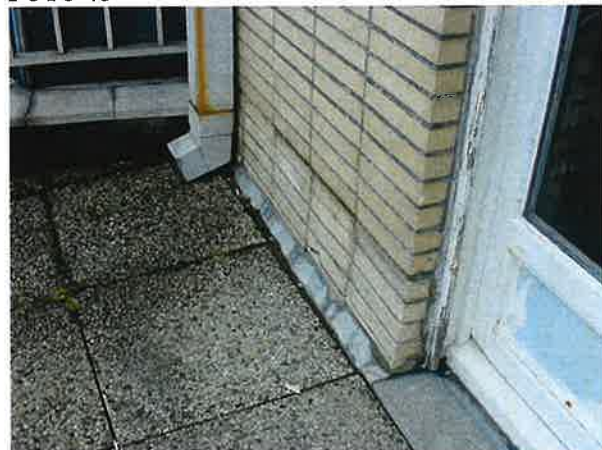
FOTO 43

De waterdichting van de dakterrassen en het platte dak werd uitgevoerd met een klassieke roofinglaag. De waterdichte aansluiting van de roofinglaag met de verticale aansluitende gevels en de ramen vormt het grootste risico. Het metselwerk werd reeds vroeger onderkapt. In hoeverre de opgetrokken roofinglaag waterdicht is aangesloten tegen het binnenspouwblad kon niet worden nagegaan – *foto's 43, 44, 45 en 47* -.

Verder stellen we vast dat er onder de ramen geen of weinig opstand bestaat – *foto's 43 en 47* -. Waarschijnlijk is de waterdichtingslaag niet tot onder en achter de ramen doorgetrokken, wat eveneens een risico op waterinfiltraties inhoudt.
