Dossiernummer: 1164TUR

Datum: 04/10/2023

Project: **Gevelrenovatie van de achtergevel**
Ridderdijk 66
8431 Westende

Bouwheer: **VME residentie Turritle p/a Era La Plage VME**
Distellaan 34
8434 Westende

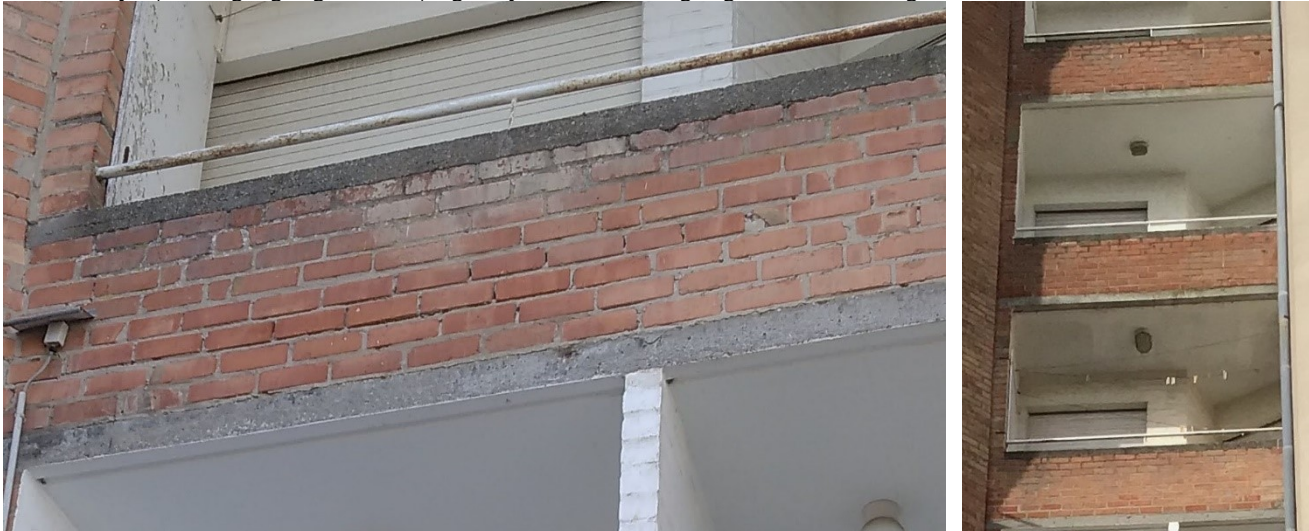
Voornamelijk op de hoger gelegen verdiepingen zijn de cementvoegen geërodeerd en uitgesleten.

Het voegwerk is voornamelijk ter hoogte van de muurtjes op de fronten en op de bovenste verdiepingen sterk geërodeerd. Alle voegen zijn onderhevig aan een natuurlijke veroudering en erosie door wind en water. Het effect van winderosie is groter aan de hoeken en op de hoger gelegen delen van het gebouw. Door een synergie van zand en wind worden de gevelvlakken als het ware gezandstraald. Dit resulteert op termijn in het uitslijten van de voegen.

Daarnaast kunnen schadelijke stoffen meegevoerd worden met regenwater of met de wind en vormen een grotere bedreiging voor het voegwerk dan voor het metselwerk. Een hoge concentratie van chloriden (in kustgebieden) is nefast voor de voegmortel waarbij de voegmortel zijn samenhang verliest, verweerd en/ of afspringt.

In het renovatievoorstel stellen we voor om de geveldelen met geërodeerde voegen te hervoegen, er zal dan een verschil in uitzicht zijn tussen oude en nieuwe cementvoegen. Na de nodige reinigingswerken en herstellingen wordt de gevelsteen voorzien van een esthetische en beschermende coating zodoende de herstellingen niet zichtbaar zijn.

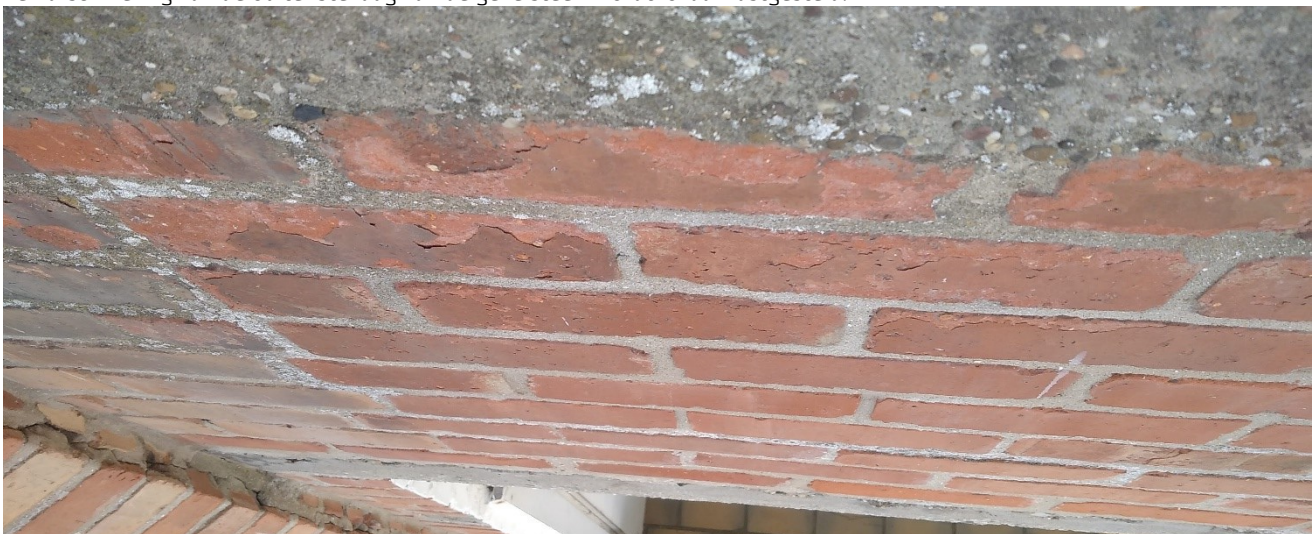
Een afschilfering van de buitenste laag van de gevelsteen wordt lokaal vastgesteld.

In de buitenschil infiltrereert regenwater, ten gevolge van de wind en de capillaire werking, doorheen de gevelsteen en de respectievelijke voegen. Daarnaast veroorzaken onzuiverheden in de kleisamenstelling van de steen en mogelijke scheuren in het gevelvlak voor een hogere waterinfiltratie welke tijdens de opeenvolgende perioden van vorst en dooi, vorstschade kunnen veroorzaken aan het gevelvlak. Het binnengedrongen regenwater zal bevriezen in de winter. Bevroren water heeft de eigenschap in volume te verdubbelen waardoor interne spanningen ontstaan in de stenen en respectievelijke voegspecie. Deze spanningen veroorzaken het delamineren van de stenen in de vorm van het afschilferen van de oppervlaktestructuur of barsten in de steenlagen. De schilferige structuur van de beschadigde bakstenen is karakteristiek voor de inwerking van de vorst op de bakstenen.

Bij uitvoering van lokale herstellingen aan de gevelstenen zal een steen gezocht worden welke qua formaat en uitzicht zoveel mogelijk gelijkend is, doch zal een verschil waarneembaar zijn tussen de oude (en deels verweerde) en nieuwe gevelstenen.

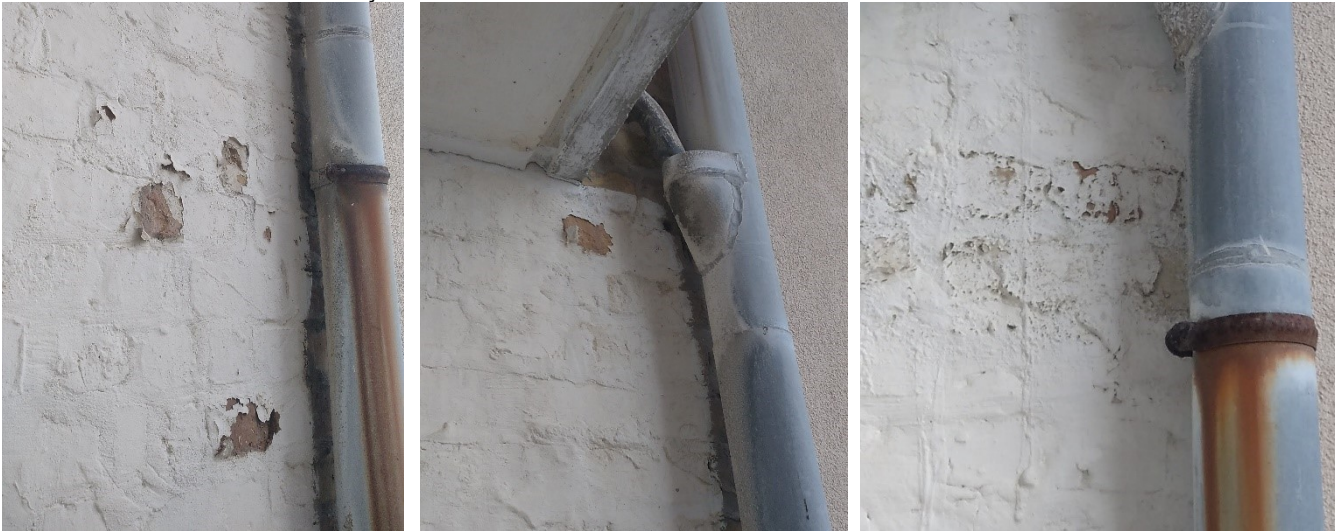
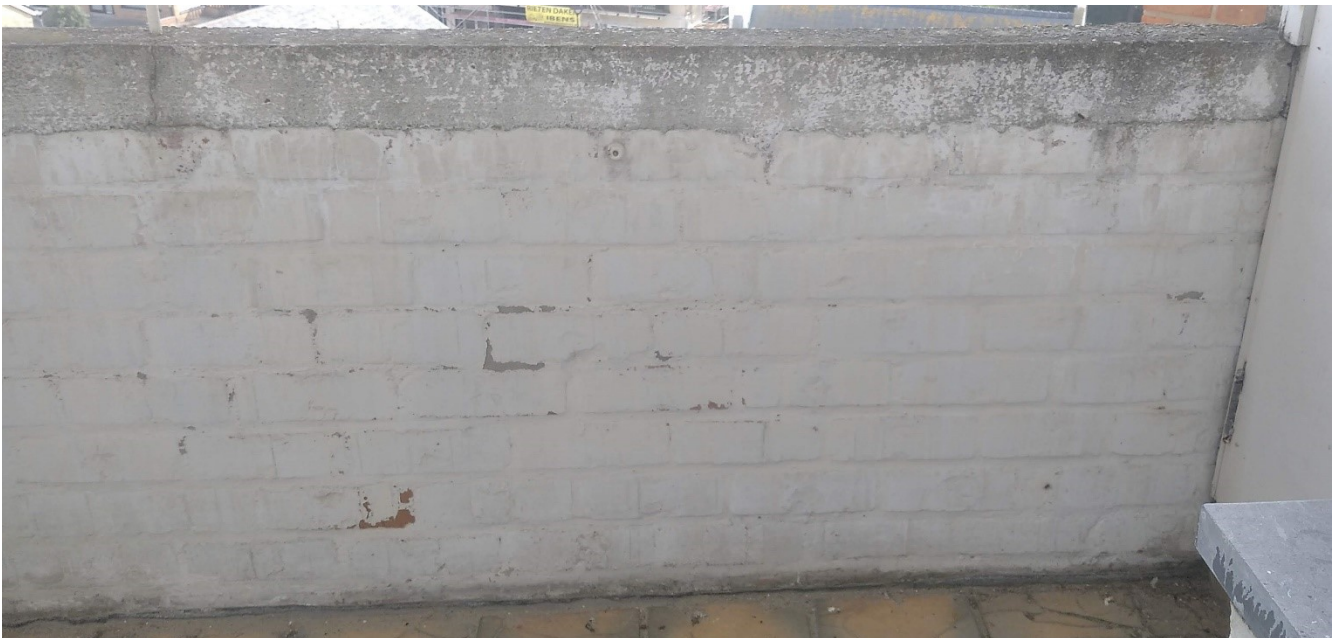
De 'binnenzijde' van de muurtjes alsook de inpandige geveldelen zijn voorzien van een coating. Naast een algemene vervuiling, duidelijk zichtbaar op de witte coating, stellen we lokaal een afschildering van de coating vast, voornamelijk ter hoogte van de verticale afvoerbuis en balkonmuurtjes.

Het afbladderen van de coating aan de 'binnenzijde' van de muurtjes en rond de tappunten is te verklaren door het gegeven dat de stenen nat staan. Het ingedrongen water kan als gevolg van de coating, welke mogelijks weinig of niet dampopen is, niet verdampen. De (damp)spanning die hierdoor ontstaat resulteert in een afbladdering van de coating.

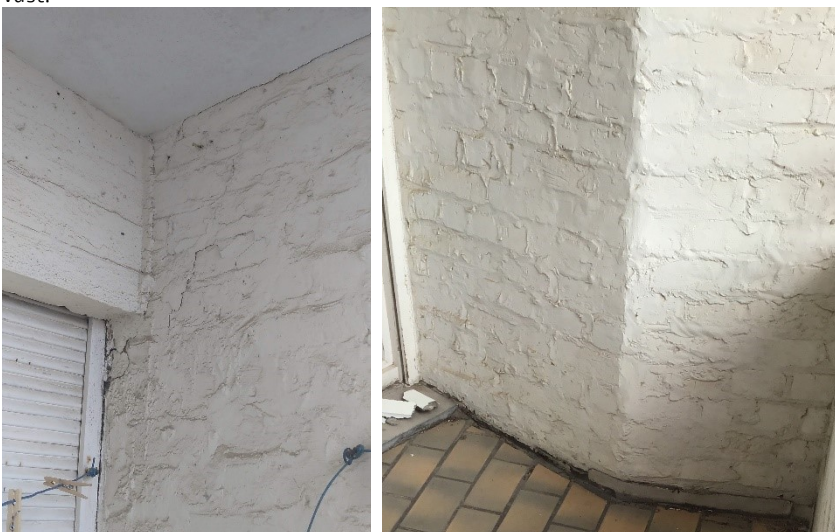
Het gevelvlak palend aan de residentie Las Vegas is weinig esthetisch gevoegd, met veel mortelresten op de gevelsteen. Zowel ter hoogte van de opleg van de betonbalk als de aansluiting tussen balkonelement en metselwerk stellen we scheurvorming vast.

De gevel vertoont op slechts enkele plaatsen scheurvorming en dit telkens ter hoogte van een aansluiting tussen metselwerk en beton. Barsten werken als verklidders. De breedte en richting van de scheur kan veel informatie verschaffen. Scheuren in metselwerk worden in feite allemaal veroorzaakt door trekspanningen die te groot zijn om door de elasticiteit van het metselwerk opgevangen te worden.

Ieder materiaal kent steeds een mate van uitzetting en krimp ten gevolge van temperatuurverschillen, gevelmetselwerk kent een andere uitzettingscoëfficiënt dan beton. Dit zorgt voor spanningen, waarbij de gevelsteen deze niet kan opvangen waardoor scheuren ontstaan.

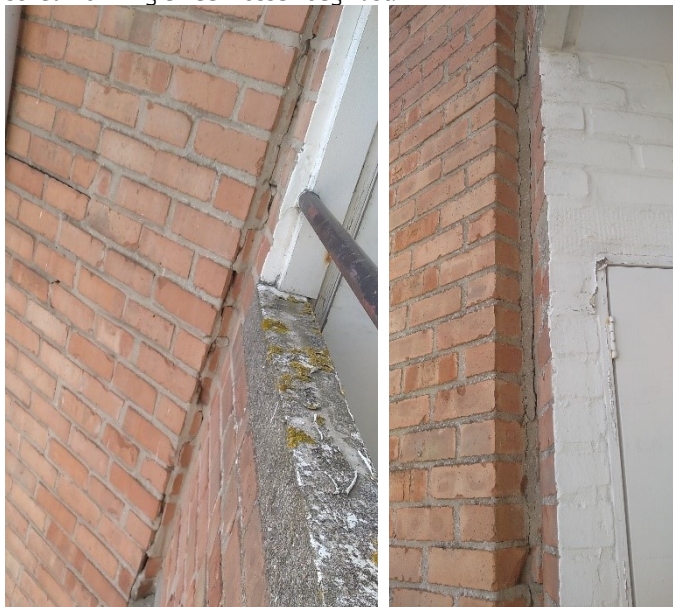
De aansluiting met het aanpalend gebouw kant Nieuwpoort is uitgevoerd in een cementvoeg. Over de volledige lengte stellen we scheurvorming en een losse voeg vast.

De verticale scheurvorming met het buurgebouw is te verklaren door een verschil in zetting van beide gebouwen. Een dergelijke voeg dient op een elastische manier opgevat/ uitgevoerd te worden.

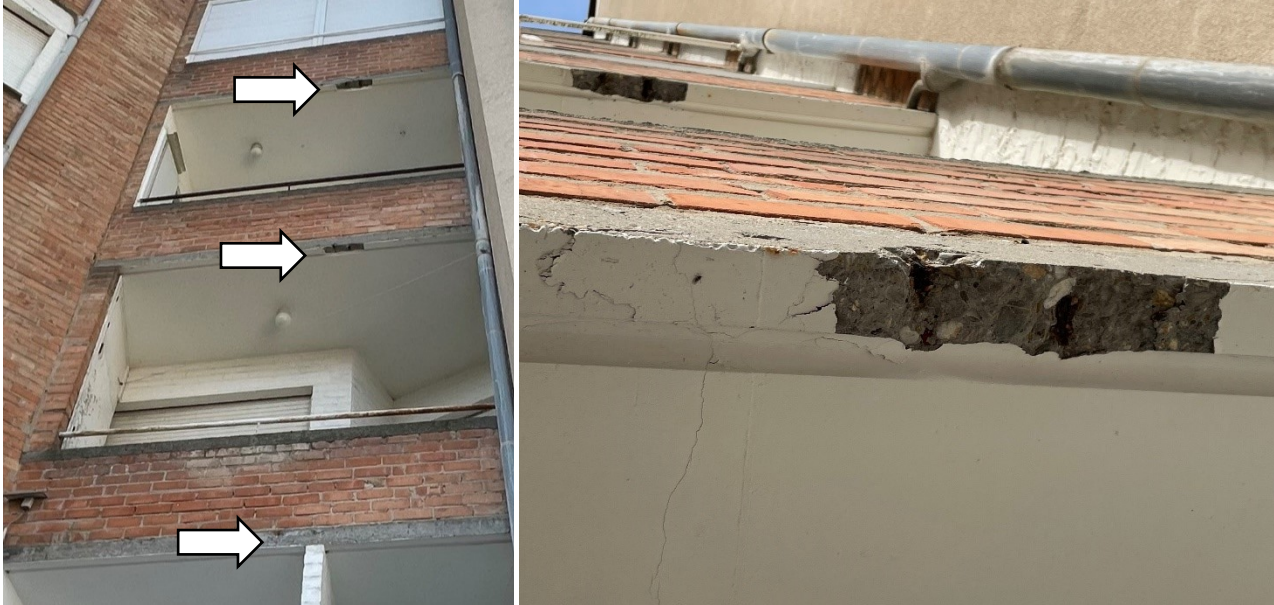
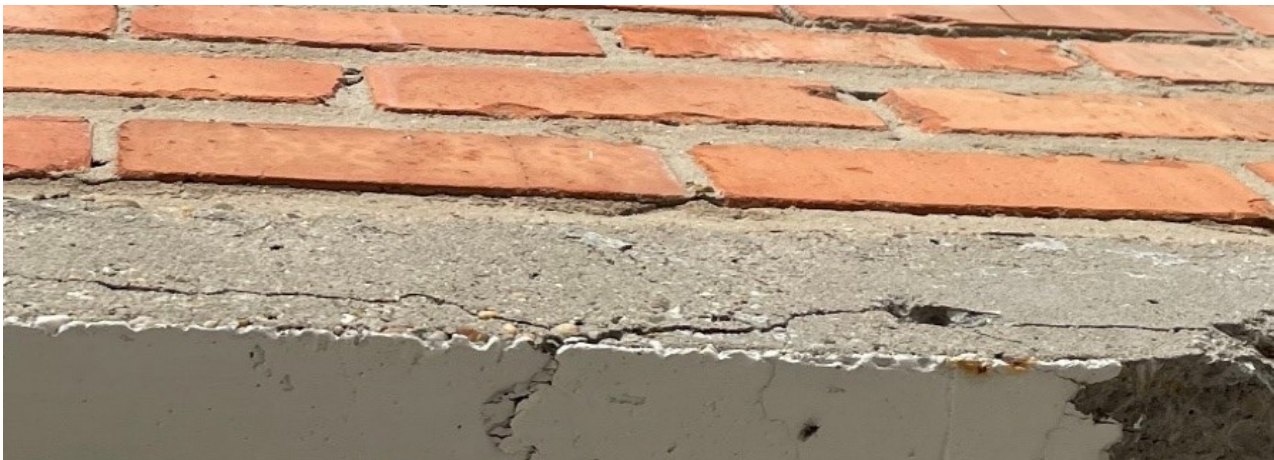
Voornamelijk ter hoogte van de balkonfronten worden er op verschillende verdiepingen betonschade vastgesteld in de vorm van scheurvorming en afgesprongen stukken beton. Waar de betondekking is afgedrukt wordt een roestende wapening vastgesteld.

Op heden is het schadebeeld van corrosie en/of scheuren in de betonlichamen welke visueel zichtbaar zijn nog eerder beperkt, wat niet wil zeggen dat de aantasting van het beton ook beperkt is.

Gezien het (visuele) aanwezige schadebeeld zal vermoedelijk, nog te bevestigen door een betondiagnose, een klassieke betonrenovatie van toepassing zijn.

Naast de noodzakelijke betonherstellingen zal de betonconstructie worden beschermd of afgeschermd worden van de buitenomgeving, zijnde water en lucht (schadeoorzaken). Dit door het aanbrengen van een volledig gewapend, scheuroverbruggend, naadloos en vloeibaar waterdichtingsproduct te voorzien op de beloopbare betonvlakken. Dit vloersysteem is esthetisch, beloopbaar en krasbestendig.

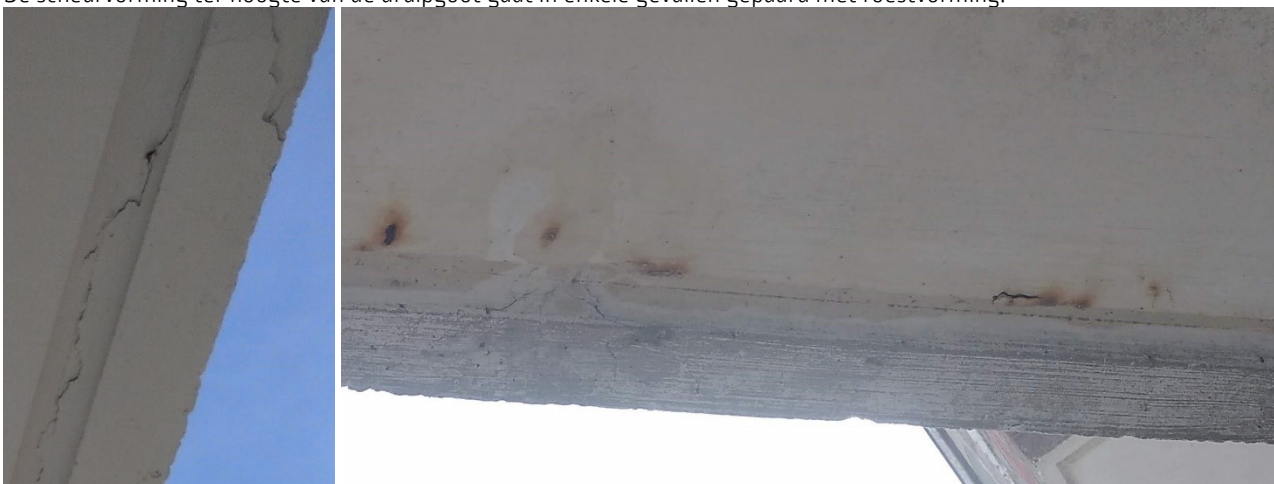
De scheurvorming ter hoogte van de druipgoot gaat in enkele gevallen gepaard met roestvorming.

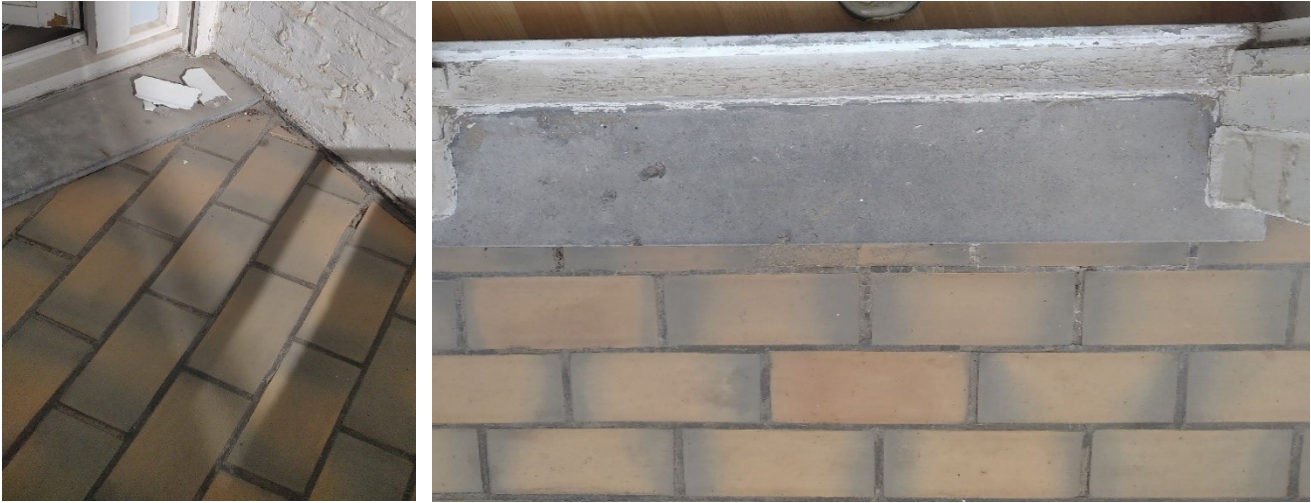
De bovenzijde van de balkonelementen zijn bekleed met een keramische betegeling, we vermoeden in de meeste gevallen de oorspronkelijke betegeling waarbij een enkel terras reeds voorzien is van een nieuwe betegeling. Ter hoogte van de ramen is een dorpel in blauwe hardsteen voorzien, waarbij de opstandhoogte van de deuren die toegang geven tot het balkon zeer beperkt is (< 3 cm).

Er wordt gedomd dat een opstand tot een gesloten vlak minstens 15cm dient te bedragen. Dit wordt gemeten tot ofwel de rechtstreekse waterdichte laag (de dakdichting) of tot het gesloten afwerkingsvlak, zoals een volgevoegde betegeling. Gezien we hier over maximaal 2 - 5cm bespreken (inclusief dorpel), heerst ten opzichte van deze norm een tekort.

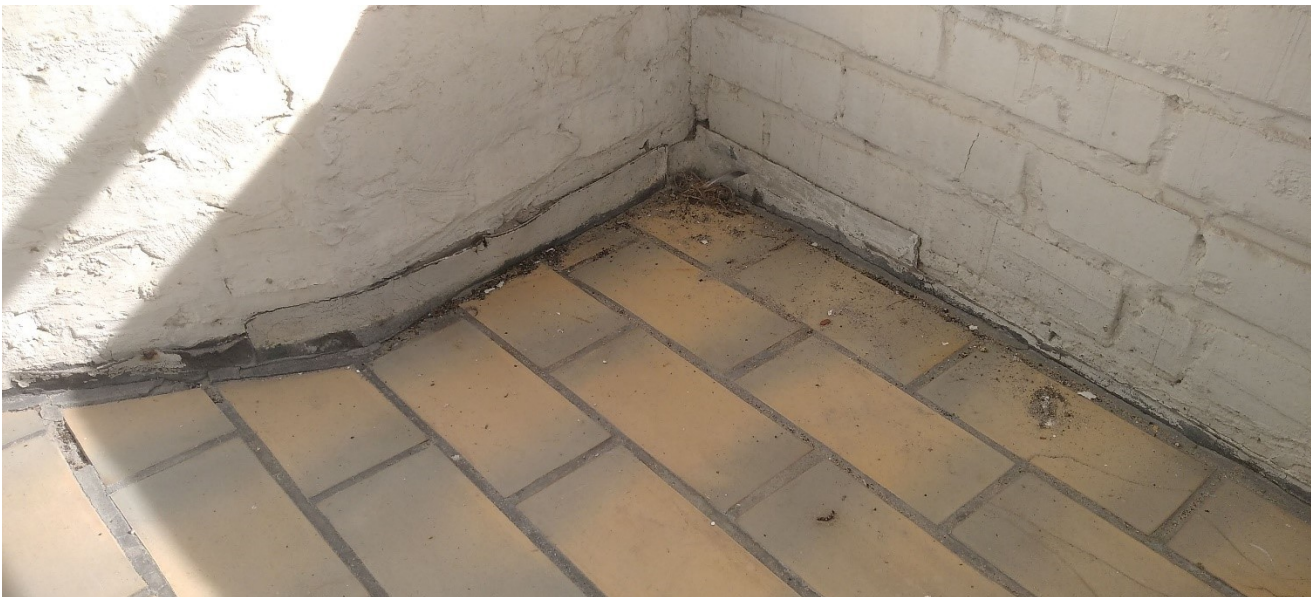
Er kon tijdens het (visuele) plaatsbezoek niet vastgesteld worden of er onder de betegeling een sluitende waterdichting werd aangebracht. Wel werd lokaal een opgetrokken (loden?) slab vastgesteld boven het niveau van de betegeling. De aansluiting tegen de gevelsteen garandeert echter geen waterdichte aansluiting.

Hoewel er niet vastgesteld kon worden of er een waterdichting is aangebracht onder de betegeling zijn de voegen op zich niet waterdicht en dus zwakke punten. Dit aangevuld met scheurvorming in de betegeling en een aansluiting met de de opgaande delen waarbij geen waterdichte opstand is gerealiseerd zorgt ervoor dat water zijn weg in de constructie kan vinden. Dit dient maximaal vermeden te worden (zie evaluatie hierboven).

Het nieuwe systeem zal de bestaande keramische betegeling op de loopvlakken vervangen, waarbij de zwakke punten van de voegen en aansluiting met de opgaande geveldelen worden aangepakt.

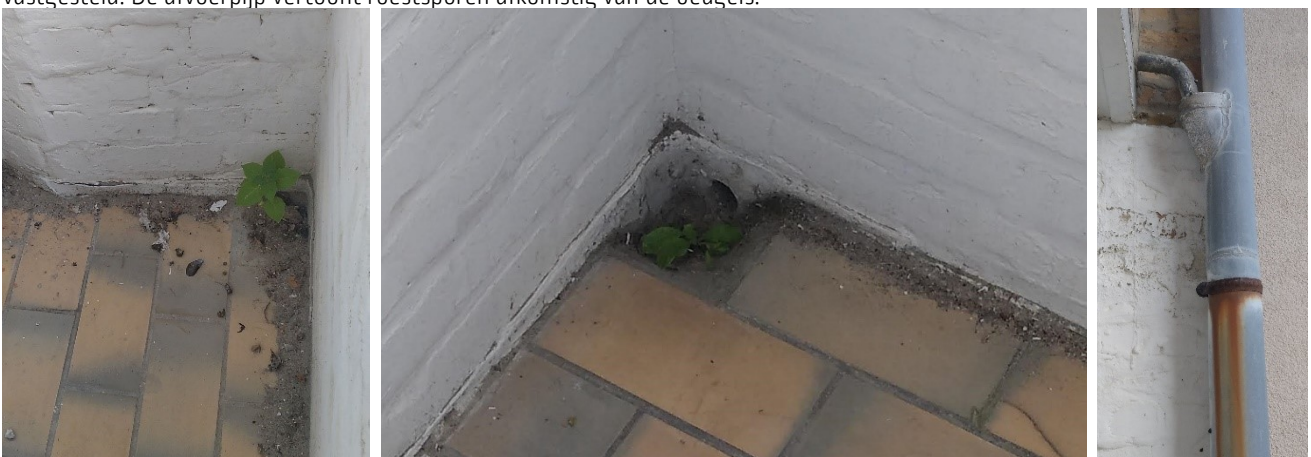
De betegeling is in helling geplaatst afwaterend naar een klein afvoerputje. Een loden buis zorgt voor een afwatering in de verticale afvoerbuis. Naast een te kleine diameter van de afvoeropening wordt er hier op de meeste balkons mosvorming of begroeiing vastgesteld. De afvoerpijp vertoont roestsporen afkomstig van de beugels.

De kleine diameters van de afvoeren zijn een belangrijk aandachtspunt.

Verstopingen ontstaan door obstructie van vuil, afval, zand, ... ergens in de afvoer. Hoe dunner de afvoer, hoe gevoeliger deze is voor verstopingen. De tapper is overmeten tussen de 35mm en 50 mm, wat een kleine diameter is betreffende waterafvoer en heeft weinig nodig om verstopt te geraken.

Verstopingen van de tappunten of afvoerbuizen kan leiden tot infiltraties in de appartementen gezien de nagenoeg afwezige opstand bij de ramen en aansluiting tegen de gevel.

Binnen het renovatievoorstel worden de opgaande muurtjes op de balkonfronten afgebroken en wordt het afschot van de balkons aangepast. Zo zal er een vrije afloop van het regenwater van de balkons gerealiseerd worden. De verticale regenwaterafvoer zal na de herstellingswerken vernieuwd worden gezien deze voorziet in de afwatering van het dakterras.

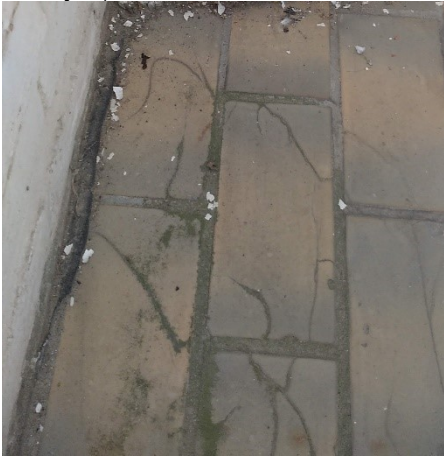
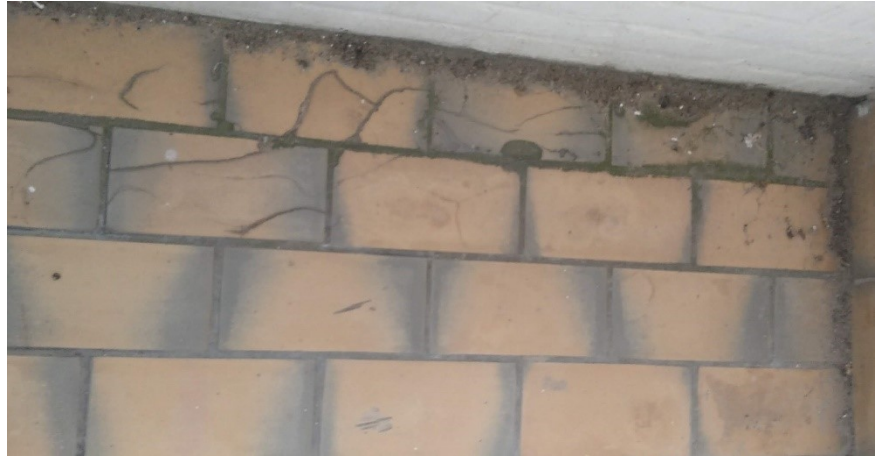
De betegeling vertoont in veel gevallen barsten en afgesprongen stukken, Dit voornamelijk aan de voorzijde evenwijdig aan het muurtje op het balkon.

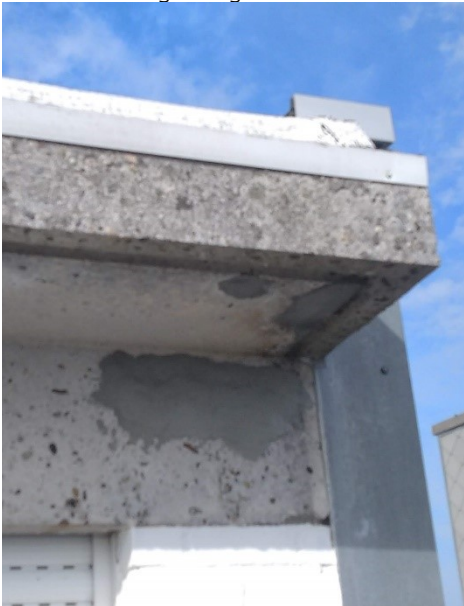
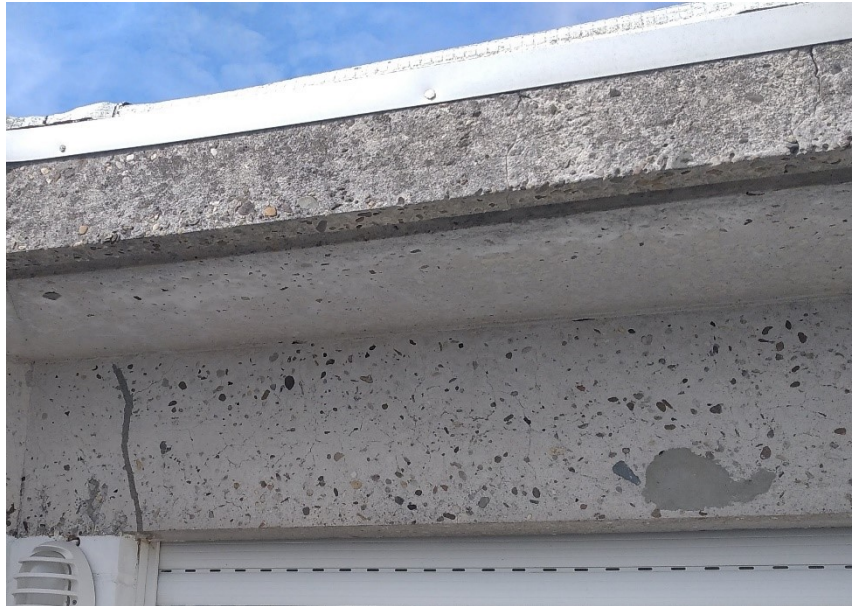
Boven het dakterras is een ter plaatse gegoten betonnen luifel aanwezig, deze is niet voorzien van een coating. Hier werden reeds betonherstellingen uitgevoerd.

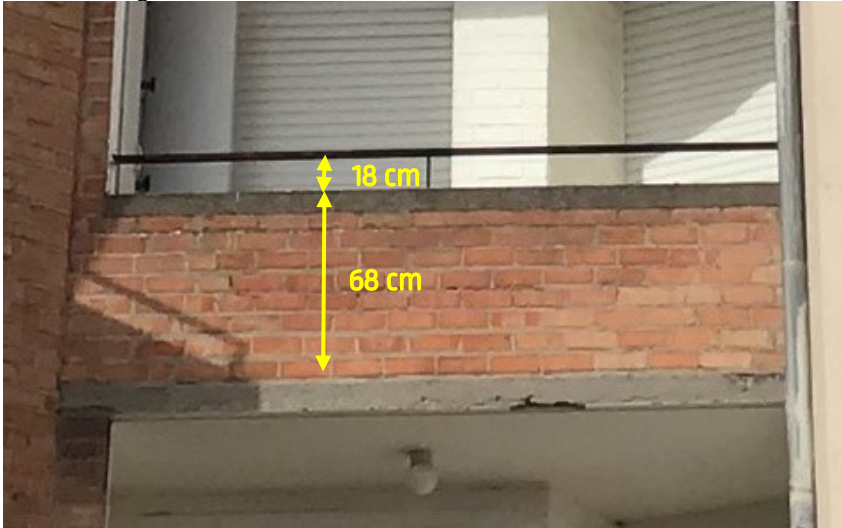
Ter afscherming van de inpandige balkons zijn er op de balkonfronten muurtjes gemetseld afgewerkt met een betonbalk tot een hoogte van 68cm. Hierboven is een handgreep voorzien, waarbij een horizontale opening tussen muurtje en handgreep ongeveer 15 à 18 cm bedraagt.

Vandaag is de vigerende norm, NBN B 03-004, van toepassing waardoor de hoogte van de handgrepen niet meer conform is. Tot een handgriephoogte van 12 m dient een borstweringshoogte bij een normale stilstandzone, hier bepaald het loopvlak van de inpandige balkons, een hoogte te hebben van minimum 1.10 m. Voor af te schermen balkonvloeren en terrassen met een handgriephoogte boven de 12 m dient een borstweringshoogte van 1.20 m gerespecteerd te worden.

In het kader van een duurzame (beton)renovatie en om de kans op infiltraties uit te sluiten bij het verstoppert van de afvoerbuis wordt een voorstel gedaan waarbij de opgaande muurtjes met handgrepen verwijderd worden op de balkonfronten. Het afschot van de balkons zal aangepast worden zodat het (regen)water vrij afloopt. Er zullen nieuwe borstweringen voorzien worden. Het betreffen elementen voorzien van een oppervlaktebehandeling anodisatie volgens Qualanod 25.

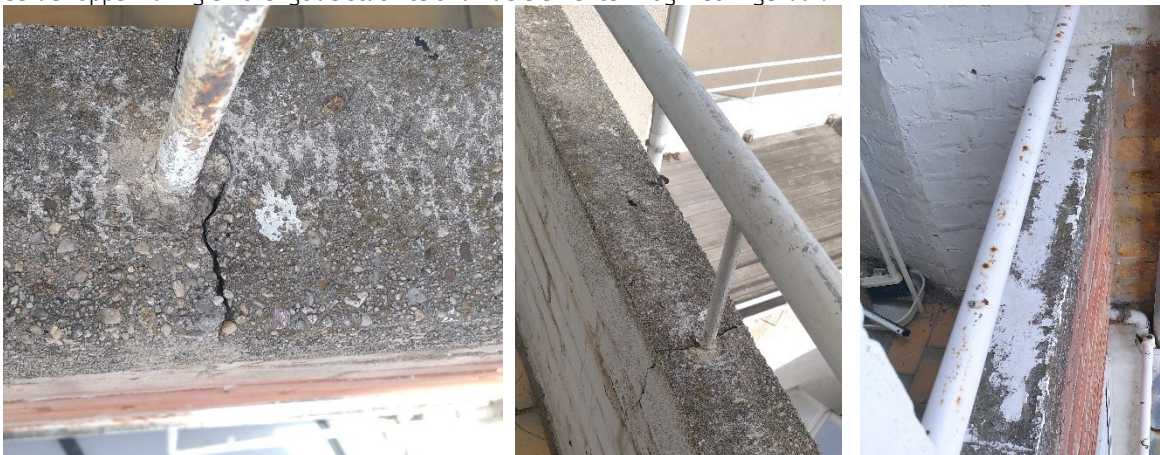
De handgreep is centraal middels een kleine staander ingegoten in de betonbalk. We noteren hier in enkele gevallen scheurvorming rond. De metalen en geschilderde handgreep vertoont afbladdering van de coating en roestvorming. De roestvorming is op heden eerder oppervlakkig en brengt de stabiliteit van de elementen nog niet in gevaar.

De manier van bevestigen van de handgrepen in de betonbalken en doorheen de dakdichting is niet aangewezen. Als gevolg van spanningen (metaal zet beduidend meer uit dan beton) ontstaan er scheuren in het beton. Enerzijds kan hierdoor de stabiliteit van de handgrepen, en hun weerstand tegen impact, verminderen alsook zijn de scheuren in het beton plaatsen via waar water (en dus chloriden) in het beton komen.

De schadepatronen waargenomen aan de handgrepen zelf kennen hun oorzaak te wijten aan de invloed van de agressieve klimatologische omstandigheden.

De bevestiging van deze elementen gebeurt idealiter in plaats van plaatsing OP het balkonelement in de waterlijn via een frontmontage.

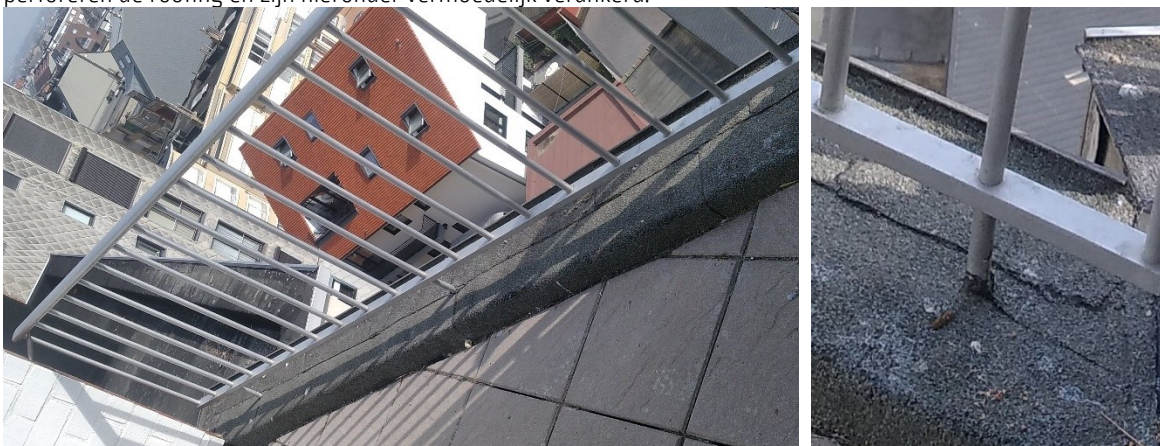
Het dakterras is aan de achtergevel op de periferie voorzien van een aluminium balustrade met verticale spijlen. De staanders perforeren de roofing en zijn hieronder vermoedelijk verankerd.

Op het dakterras is de dakdichting, type roofing aangewerkt tegen de staanders van de balustrade. Deze perforaties in de dakdichting zijn gevoelig voor lekkages.

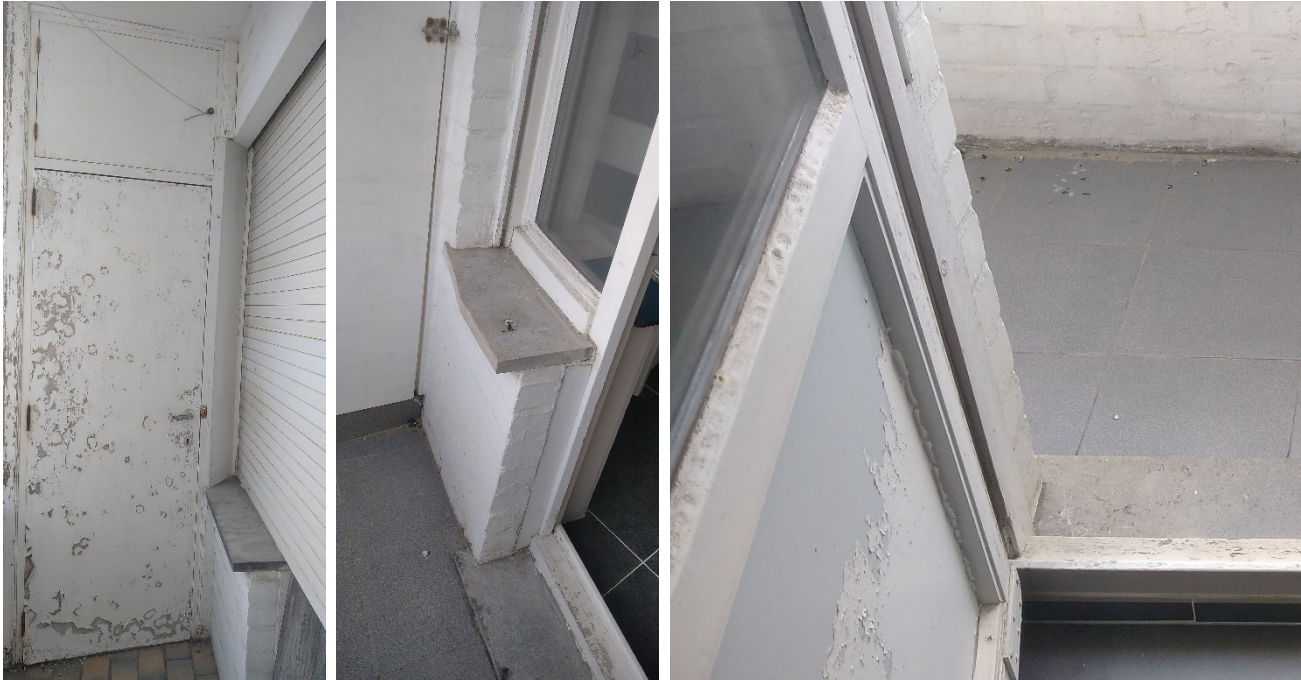
Er wordt een verschil in onderhoud en dus kwaliteit van het houten buitenschrijnwerk waargenomen. Plaatselijk is de verflaag volledig weg en is naakt hout waarneembaar. Er wordt nog en oudere dubbele beglazing waargenomen.

De aantasting van het buitenschrijnwerk is significant enerzijds door zijn gebruik en anderzijds door de invloed van het maritieme klimaat waaraan de profielen en het glas worden blootgesteld.
