### **Liftonderzoek: VENDOME, Koning Ridderdijk 74, 8434 Middelkerke**

Op 3 december 2019 heb ik deze lift nagekeken. De directe aanleiding hiervoor, waren de klachten over slepende geluiden. Deze konden niet worden opgelost door Cosmolift.

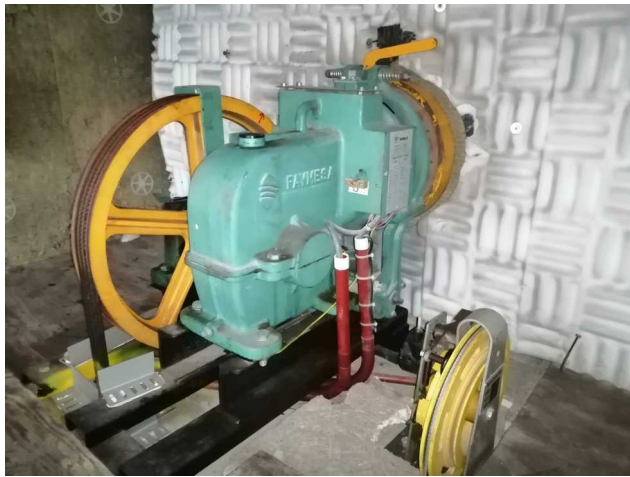
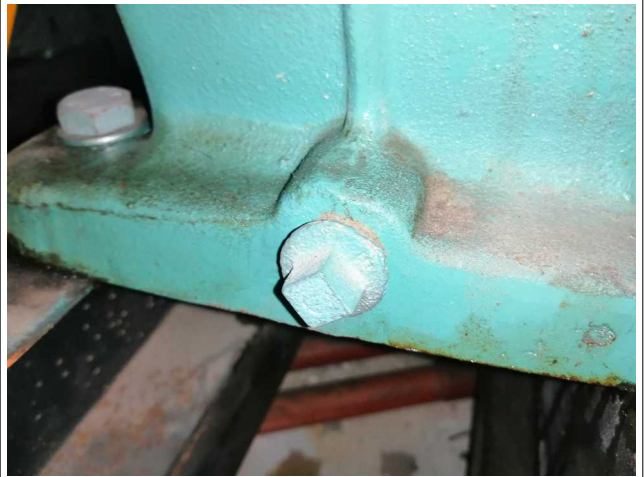
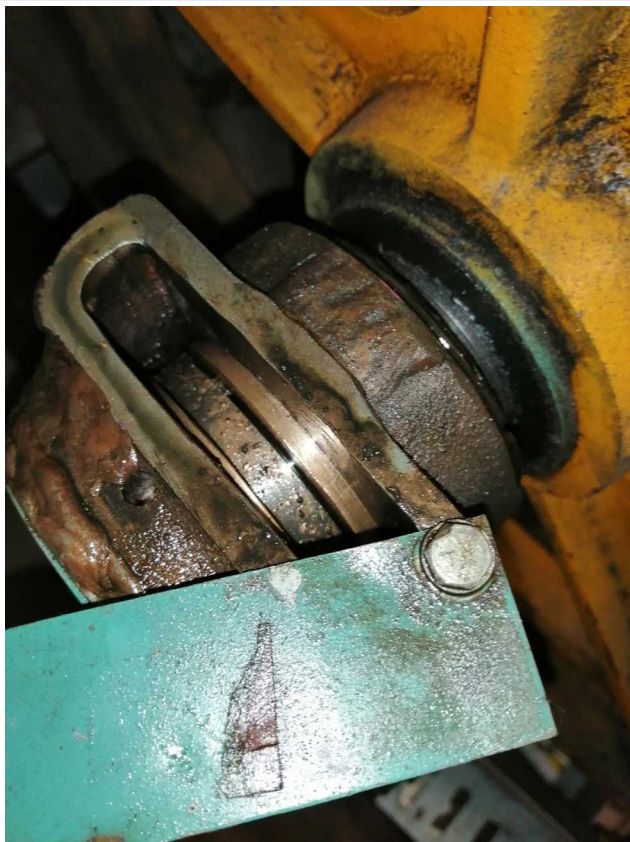
herstellen of om een diagnose te stellen. Het werkt wel een beetje bruut. Deze machine is qua constructie heel erg licht volgens de grootte van de lift. Bij de pogingen om de machine manueel te bedienen valt het op dat alles zeer stroef loopt. Door de stroeve inwendige werking, en de zeer hard geregelde remmen, werkt het zeer bruut.

Het lager dat buiten de machine staat, is niet meer gesmeerd. Het oliepeil is te laag.

Dit was eerder ook al een klacht.

De aftapplug is sedert 1998 nooit meer aangeraakt. Om te beginnen zou ik aanraden om heel de machine eens op te kuisen, verse olie in te doen en alles opnieuw af te regelen.

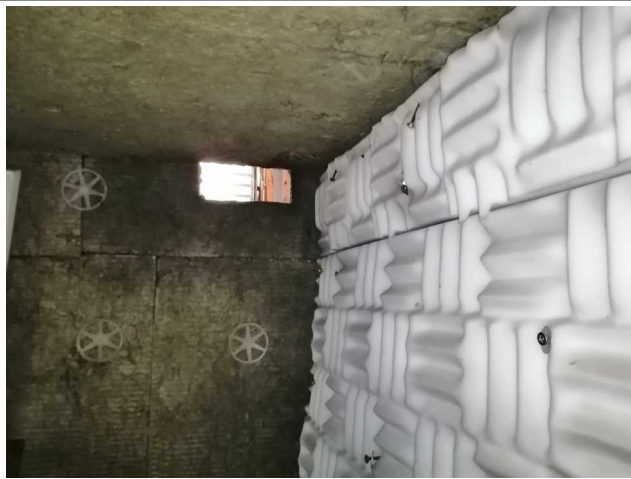
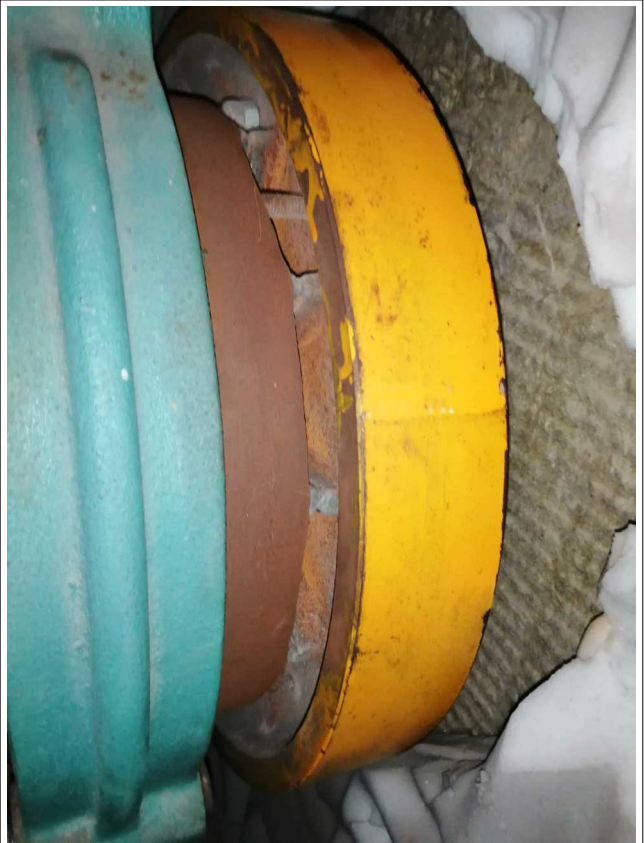
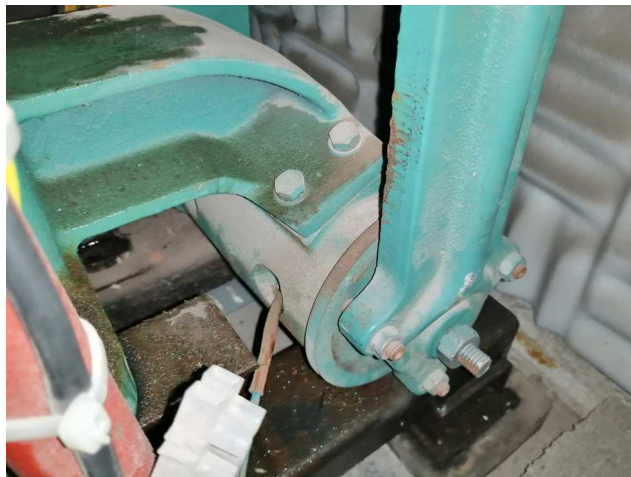
Door de verluchting van de machinekamer, zijn de klimatologische omstandigheden niet goed waardoor er e.e.a. aan het roesten is door de zilte lucht.  
Ook in de rubriek van de besturing komt dit item terug.

1. Onderhoud uitvoeren volgens de regels der kunst.
2. De klimatologische omstandigheden in de machinekamer verbeteren. Ik zou een geforceerde ventilatie

toepassen, die helemaal afgesloten is als er niet moet geventileerd worden. Het heeft trouwens weinig nut om daken, muren en ramen in het gebouw te isoleren als je daar in de liftkoker een tochtkanaal open laat.

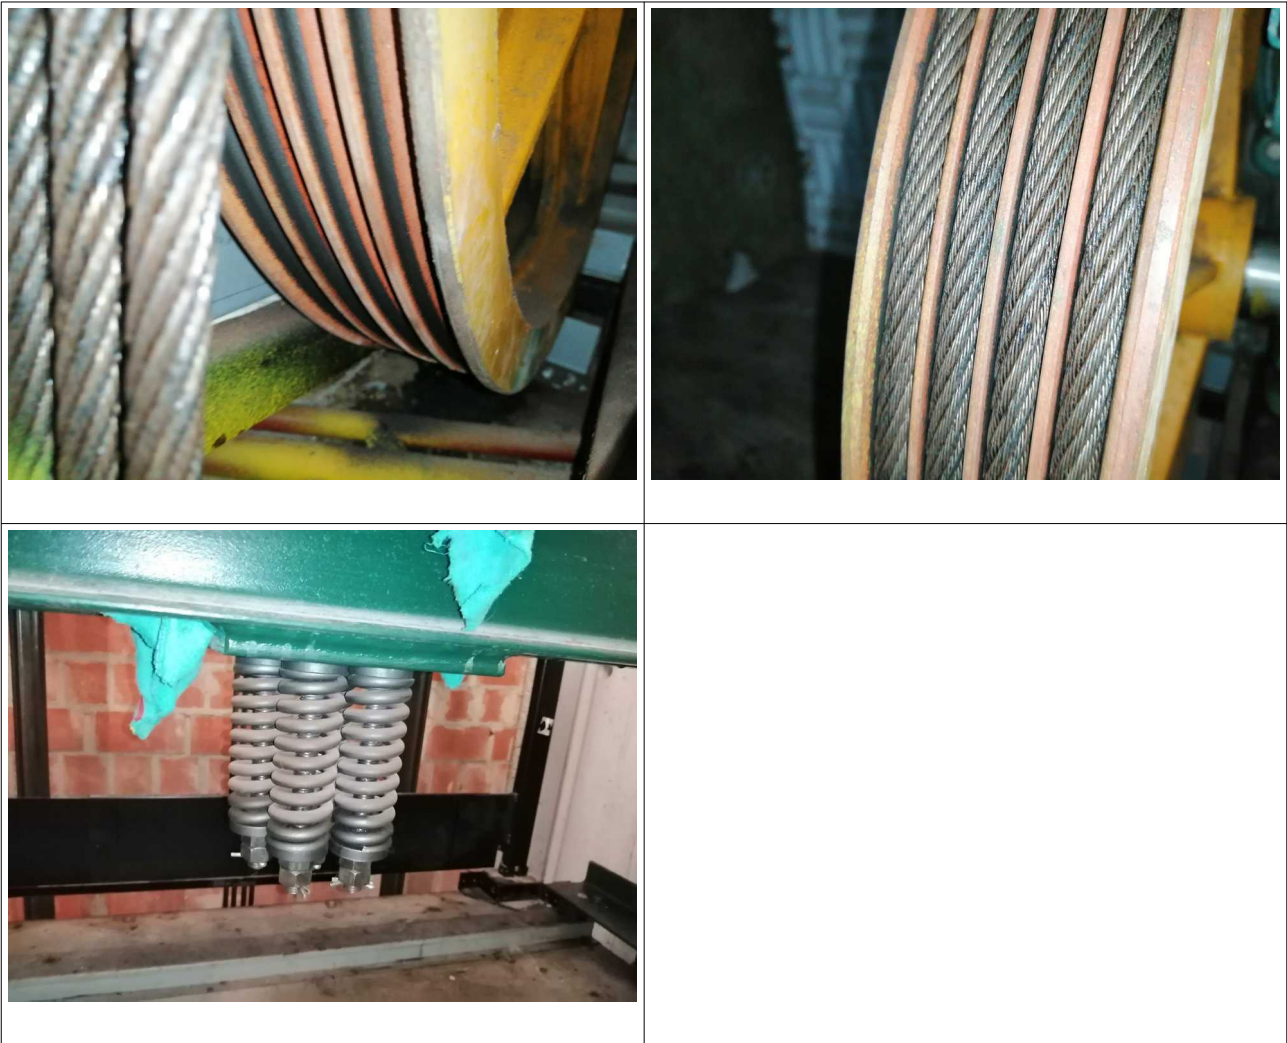
De staalkabels zijn nog in perfecte staat, evenals de tractieschijf. Dit komt door de flexibele ophanging van de liftkooi: HERBO plaatste net als vroeger (Schindler en OTIS in de jaren 60 en 70) vering aan de kabeluiteinden aan de liftkooi. Hierdoor krijg je een permanente goede verdeling van de trekkracht over de kabels, en is je

machine beschermd tegen schokken die optreden bij starten en stoppen.

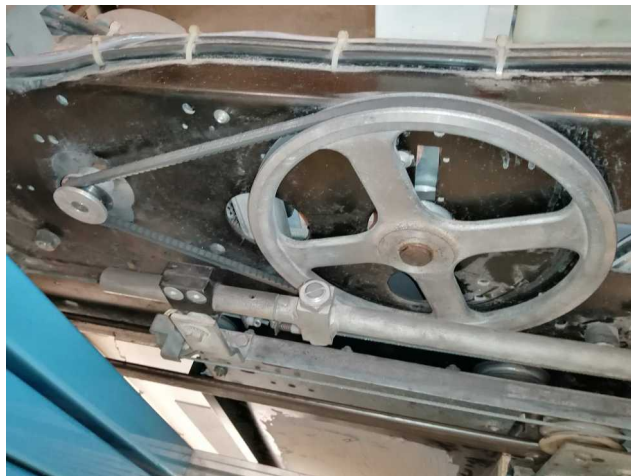
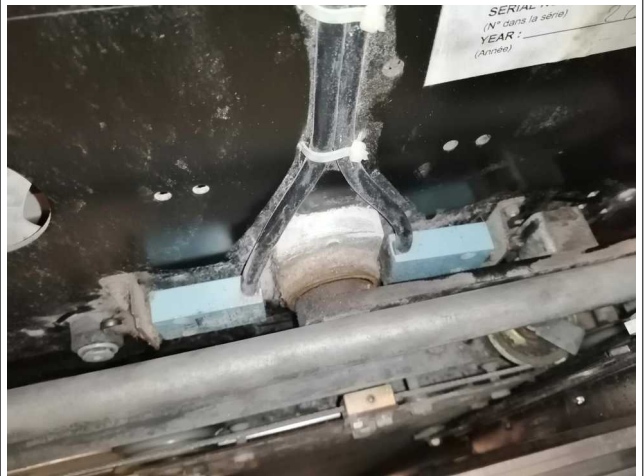
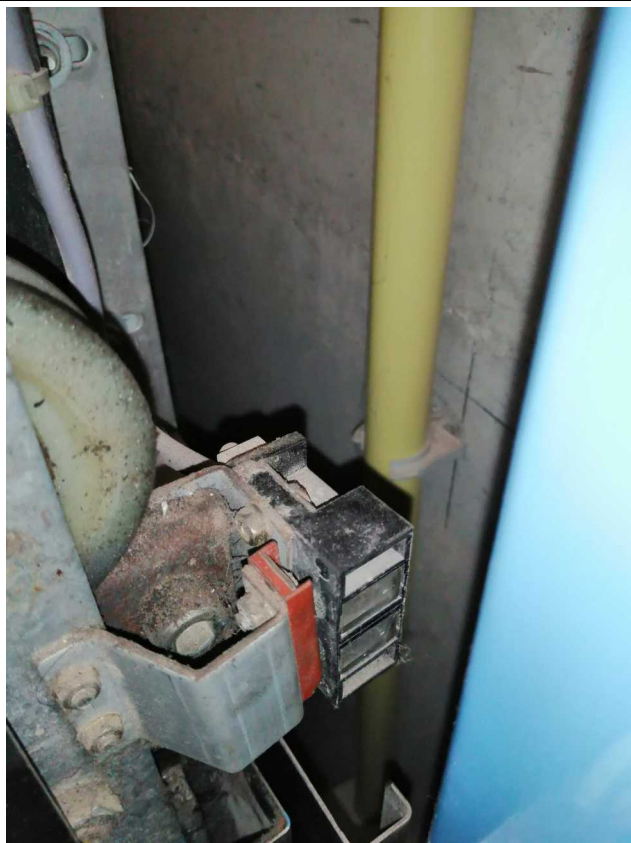
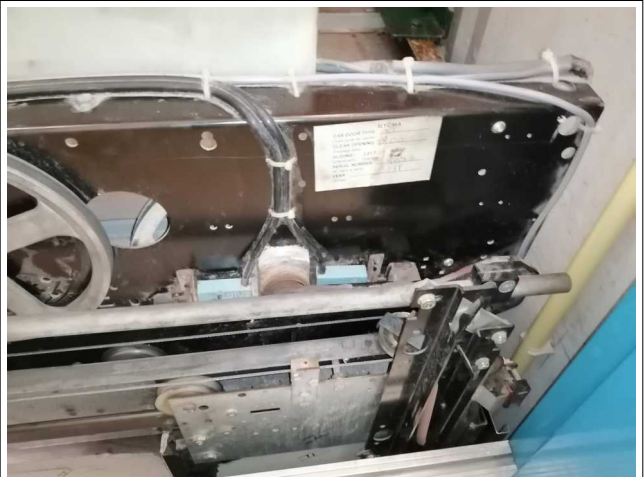
Het mechanisme ziet er vuil en verwaarloosd uit. Zo hangt er ook een binnendeurpaneel helemaal scheef.

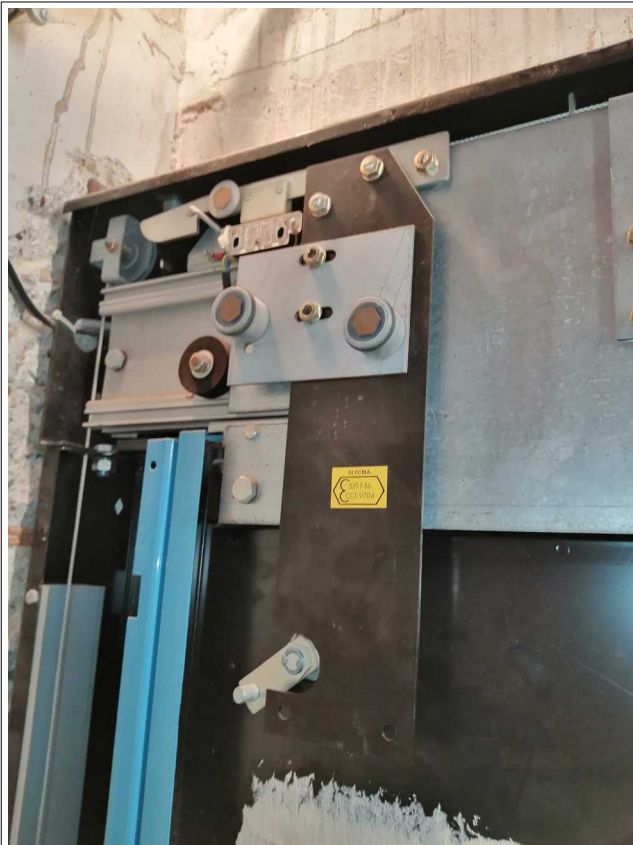
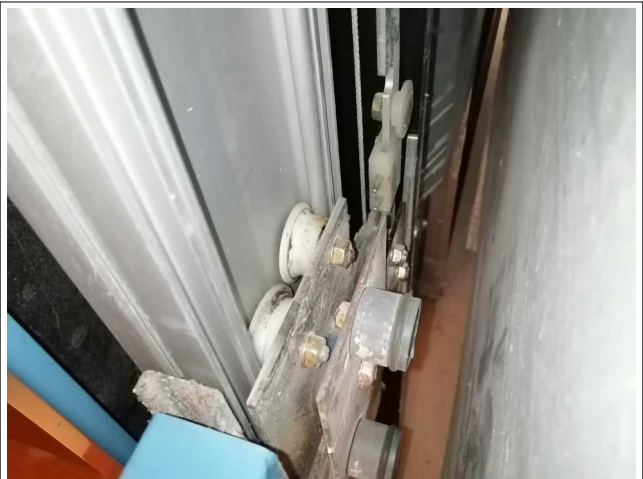
De buitendeuren zijn in erbarmelijke staat van onderhoud: roest en vuil. De keuring merkte meermaals op dat er deurcontacten niet goed werkten.

Vuil en roest.

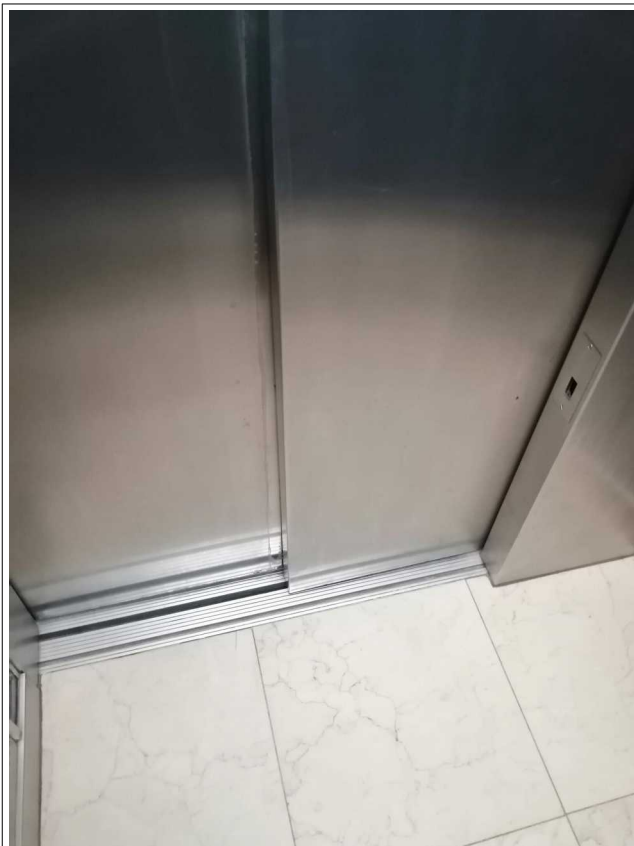
Één paneel hangt scheef.

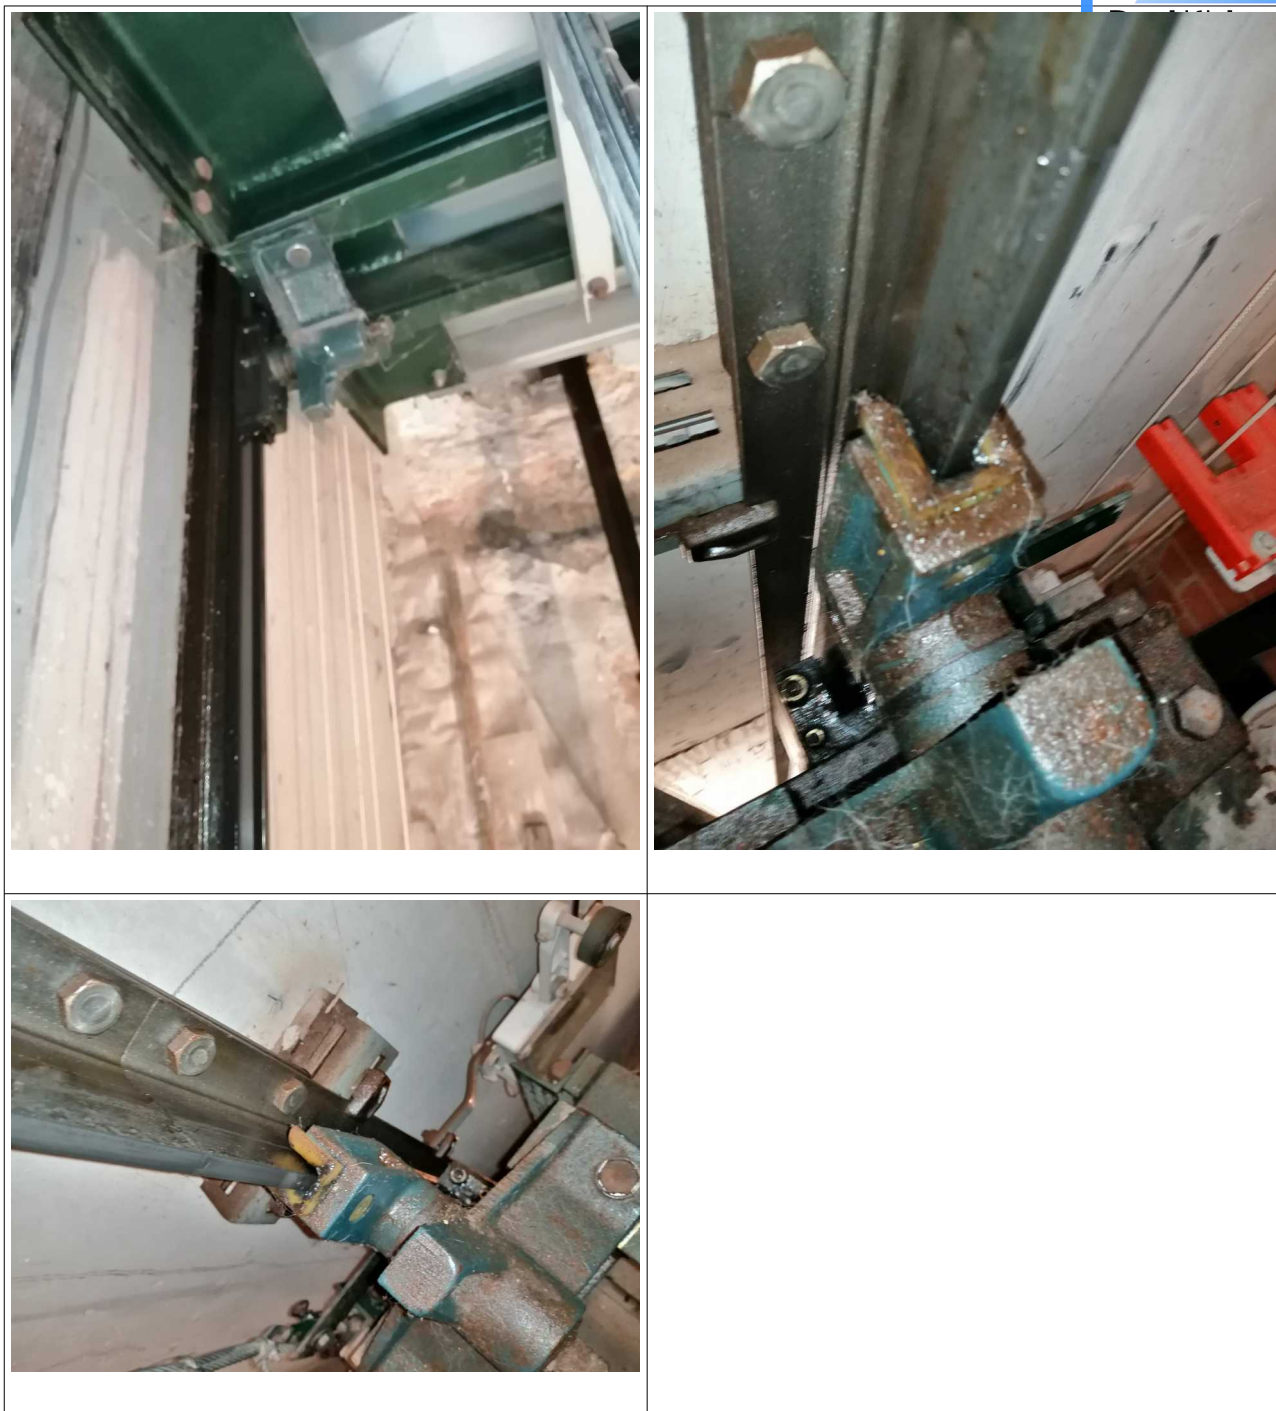
De lift wordt geleid langs T-profielen. De glij schoenen waarmee de kooi langs de geleiders wrijft, zijn hier meerdere millimeters uitgesleten.

Het geluid dat je soms hoort, is afkomstig van de remvoeringen of gekartelde rollen van de parachute die tegen de geleiders slijpen. Enerzijds door de slijtage op de glij schoenen, waardoor de afstand van de remblokken ten opzichte van de rails vermindert.

Dit is een goede gelegenheid om de parachute en glij schoenen te reviseren en de snelheidsbegrenzer conform te maken.

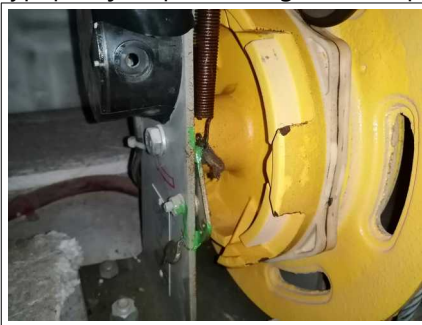
Wat vanuit veiligheids-technisch oogpunt ook stoort, is dat er geïmproviseerde verzegelingen en zelfgemaakte typeplaatjes op een veiligheidscomponent gekleefd zijn.

Veiligheidscomponenten mogen niet op zo'n manier behandeld worden. Er moet een volledige naspeurbaarheid zijn "wie" er "wanneer" een ijking heeft uitgevoerd, en de documenten moeten in beide richtingen na te trekken zijn: De fabrikant en installateur moeten weten op welke liften zij snelheidsbegrenzers geleverd hebben, en omgekeerd moet men van elke snelheidsbegrenzer terug kunnen vinden wie de eindverantwoordelijke is, en wat de testresultaten waren bij de ijking.

Bij de eerste generaties "risicoanalyses" passeerde dergelijk improvisatiewerk nog, maar bij de volgende passage na 15 jaar zal dit afgekeurd moeten worden.

4. Idealiter zouden we best de snelheidsbegrenzer en parachute vernieuwen door CE-geattesteerde veiligheidscomponenten. We adviseren dit omdat we door slijtage niet meer 100% zeker zijn van de werking. De keuring controleert dit nooit, omdat een parachutetest altijd een destructief karakter heeft. Best meteen ook een bidirectionele parachute en snelheidsbegrenzer (met vrijgavespoel) laten installeren. Dan zijn we equivalent aan de veiligheid van nieuwe liften. Cosmolift is een deel van Schindler, die zowat de beste parachutemechaniek op de markt (de GED-10) verkoopt. Reken voor een volledig systeem tussen de 5000 à 7000 €.
