**VME Veritas**

**11/1/2024**

## Technische & Energetische Audit (Copro-Energy-BE-NL)

5232 / VME Veritas

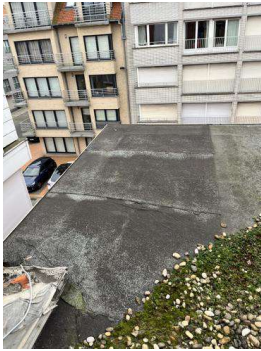
Photo 11

In het bezochte appartement dat onder het dak ligt, zijn geen tekenen van vocht zichtbaar. Navraag ter plaatse bevestigt dat er geen bekende problemen zijn met waterinfiltraties. De horizontale dakbedekking is bedekt met een grindlaag, wat gunstig is voor de levensduur omdat het materiaal zo minder aan UV-straling wordt blootgesteld.

Het is echter onduidelijk of de bitumen toplaag recentelijk vernieuwd is. Op visuele basis is te constateren dat er sprake is van 'craquelé', wat kleine scheurtjes in de baan van de roofing betekent. Deze craquelé wijst op veroudering en degeneratie van het materiaal, inclusief het verlies van elasticiteit. Dergelijke scheurtjes kunnen erop duiden dat de roofing zijn effectiviteit als waterdichte barrière begint te verliezen.

Op bepaalde plaatsen is scheurvorming in de naad vast te stellen. Een rooktest kan desgewenst meer duidelijkheid scheppen omtrent.

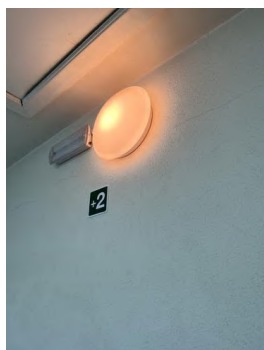
Photo 32

In het geïnspecteerde privégedeelte zijn geen barsten of scheuren zichtbaar in de muren. Evenmin is er scheurvorming op de plafonds waargenomen.

In de gemeenschappelijke trappenhal van het gebouw zijn enkele haarscheuren geconstateerd op de bovenste verdieping. Deze scheuren lijken niet problematisch echter kan dit gemonitord worden met behulp van een scheurmeter. Mocht er in de loop van de tijd een evolutie in de scheurvorming worden vastgesteld, dan wordt geadviseerd om een diepgaander onderzoek in te stellen.

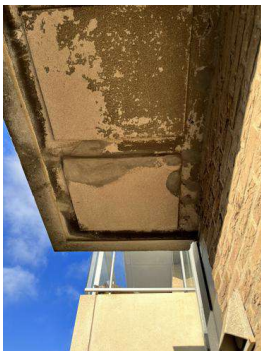
Photo 36

De betonnen geveldelen vertonen tekenen van voorgaande herstellingen. Er is betonrot op enkele plaatsen vast te stellen. Er wordt aangeraden om actie te nemen en dit te laten controleren en herstellen. Enkele uitkragingen zijn haarscheuren zichtbaar. Er wordt aangeraden dit te laten controleren en herstellen.

De betonnen terrassen in uitkraging vertonen horizontale scheurvorming met scheurvorming van het aangrenzende gevelmetselwerk (zie hieronder). Er wordt aangeraden dit dringend te laten controleren

Ter hoogte van de uitkragende terrassen zijn enkele scheuren waar te nemen in het gevelmetselwerk. Er wordt aangeraden dit te laten controleren en herstellen.

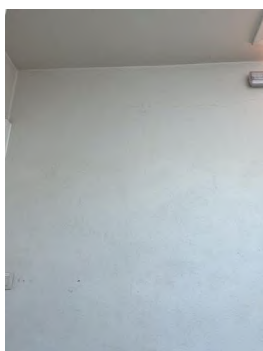
Photo 64

Het schilder- en behangwerk is al geruime tijd niet vernieuwd en weerspiegelt duidelijk deze veroudering. Een opfrisbeurt van deze afwerkingen kan worden overwogen, zowel om esthetische redenen als na een eventuele vernieuwing van de vloer, om het interieur een frissere en meer eigentijdse uitstraling te geven.

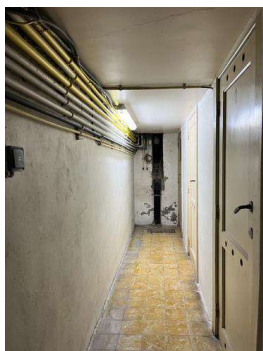
Photo 83

Vermoedelijk is de doorvoeropening van de technische koker vergroot om de technische installaties te accommoderen. Hierbij is een beperkte hoeveelheid beton verwijderd, waardoor de wapening deels zichtbaar is geworden. Het wordt aanbevolen deze situatie te herstellen.

Daarnaast is er een kleine haarscheur in het plafond zichtbaar. Gezien de algemene staat en de leeftijd van het gebouw is dit niet onverwacht. Het is raadzaam deze scheur te monitoren met een scheurmeter.

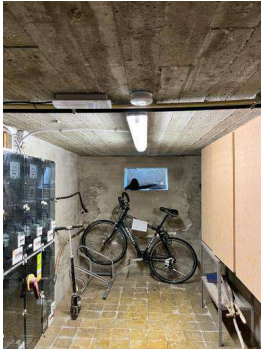
Photo 95

Bij navraag is gebleken dat er geen waterinfiltratieproblemen zijn. Echter is er vast te stellen dat de verf op sommige plaatsen van de buitenmuren afbladdert en dat er in het technische lokaal een aftekening zichtbaar is bij de buitenmuur.

Dit lijkt vooral voor te komen op plaatsen waar nutsleidingen door de muur zijn gevoerd. Om toekomstige problemen te voorkomen, is het essentieel om een goede ventilatie in stand te houden. Indien nodig kan er contact worden opgenomen met een bedrijf dat gespecialiseerd is in kelderdichting voor verder advies.
