VERSLAG NR

GEN/11/61193635/00/NL/000

Verlag van onderzoek na modernisatie van uw personenlift

Residentie Wembley, Priorijlaan 26, 8434 Middelkerke

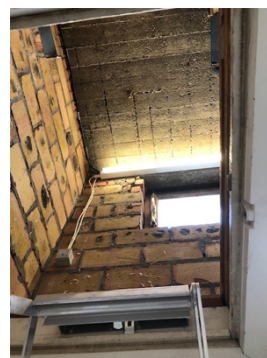
- Pictogram stootgevaar te plaatsen. Lage machinekamer.

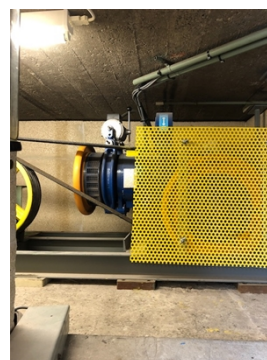
Machinekamer -> Bedieningen en instructies.

- Risico van opsluiting in de kooi + Valrisico + risico op paniecreactie: de hoogte van de machinekamer ter hoogte van het tornwiel kleiner is dan 1,50m. Er is geen elektrische tornbesturing aanwezig.

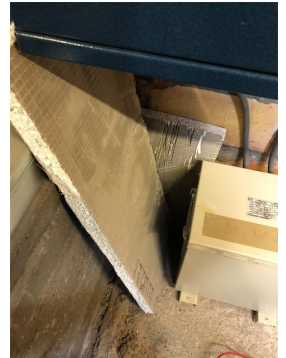
Machinekamer -> Veiligheid in de machinekamer:

- Risico op uitval van de liftinstallatie: de aanwezigheid van vreemde voorwerpen en/of leidingen in de machinekamer, die niet eigen zijn aan de lift, kan de goede of veilige werking van de lift in het gedrang brengen. Voorwerpen te verwijderen of leidingen te identificeren.

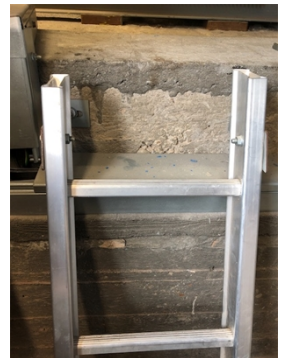
- Elektrocutie-elektriseringsrisico: de genaakbare metalen onderdelen in de machinekamer zijn niet geaard. Ontbrekende aarding: Ladder(s)

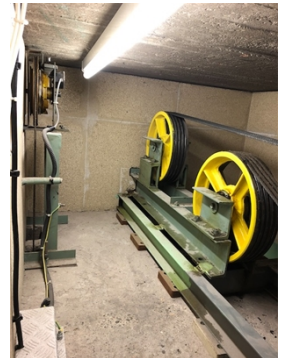
- Beknellingsrisico: de bewegende delen in de machinekamer zijn niet afgeschermd. een afscherming die controle en onderhoud mogelijk maakt ontbreekt.

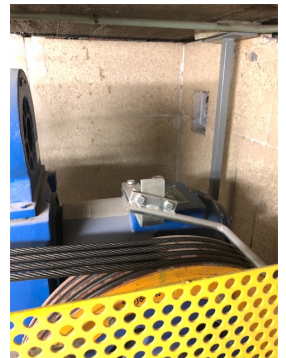
Machinekamer -> Verlichting machinekamer:

- Val-struikelrisico + beknellingsrisico: de lichtintensiteit in de machinekamer is onvoldoende. Minstens 100 lux op de vloer en op alle plaatsen waar een persoon moet werken en 50 lux op de vloer om zich tussen werkzones te verplaatsen.

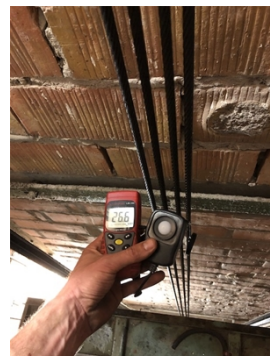
Schacht en kooiadak -> Schachtverlichting:

- Val-struikelrisico + beknellingsrisico: de schachtverlichting is onvoldoende. de lichtintensiteit op het kooidak is onvoldoende. De schacht moet worden voorzien van permanent geïnstalleerde elektrische verlichting die de volgende lichtsterkten geeft, zelfs wanneer alle deuren dicht zijn, in eender welke positie van de kooi tijdens zijn rit in de schacht: a) minstens 50 lux, op 1,0 m boven het dak van de kooi binnen zijn verticale projectie; b) minstens 50 lux, op 1,0 m boven de vloer van de schachtput op alle plaatsen waar een persoon kan staan, werken en/of zich tussen de werkzones kan verplaatsen; c) minstens 20 lux buiten de plaatsen die gedefinieerd worden in a) en b), behalve schaduwen van de kooi of de onderdelen. Daartoe moet een voldoende aantal lampen bevestigd worden over de gehele schacht en mogen er waar nodig extra lampen geplaatst worden op het dak van de kooi als onderdeel van het verlichtingssysteem van de schacht.

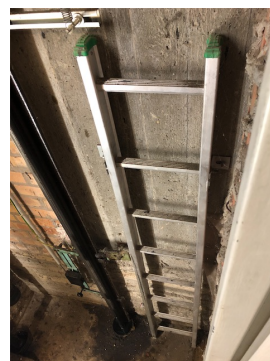
Schacht en kooidak -> Veiligheid in de schacht:

- Elektrocutie-elektriseringsrisico: de genaakbare metalen onderdelen in de schacht zijn niet geaard. Ontbrekende aarding: Ladder(s)

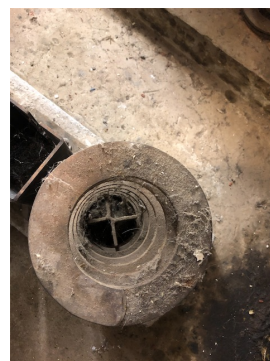
Schachtput -> Buffers:

- Stootrisico + valrisico + beknellingsrisico: de bevestiging van de buffers is onvoldoende stevig.

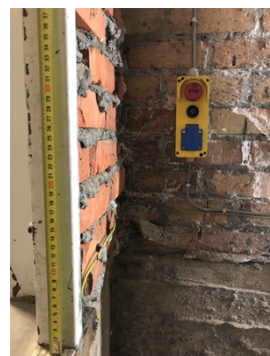
Schachtput -> Toegang tot de schachtput:

- Val-struikelrisico: de schachtverlichtingsschakelaar is niet bereikbaar vanaf het bordes. De schachtverlichtingsschakelaar moet gepositioneerd zijn binnen een maximale horizontale afstand van 0,75 m vanaf de binnenrand van het kozijn van de toegangsdeur en op een minimale hoogte van 1,0 m boven de vloer .

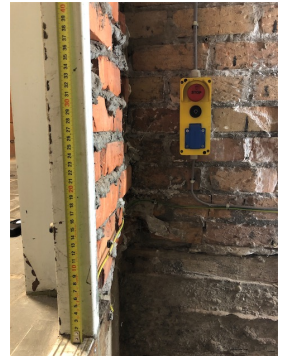
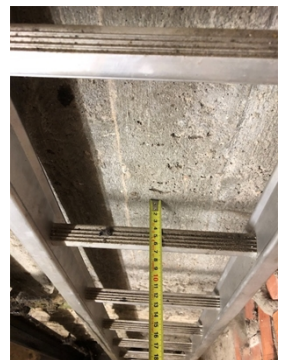
- Val-struikelrisico: De toegang tot de schachtput is onvoldoende veilig. Bijkomende middelen zijn te voorzien. Een ladder, steunen en handgrepen zijn aangebracht opdat bevoegd personeel veilig in de put kan afdalen en terug naar het bordes kan klimmen. De plaats van de ladder in de schachtput moet zodanig zijn dat in de gebruiksstand aan het volgende voldaan is: er moet een vrije afstand van ten minste 200 mm zijn tussen de achterkant van elke sport en de wand van de schachtput in het geval van een verticale ladder.
