Opdracht: *Beton- en gevelonderzoek van de voorgevel van residentie Wembley te Westende volgens onze offerte van 3/04/2012 en uw bestelling van 5/04/2012*

Betononderzoek: Residentie WEMBLEY

Priorijlaan 26

8434 Westende

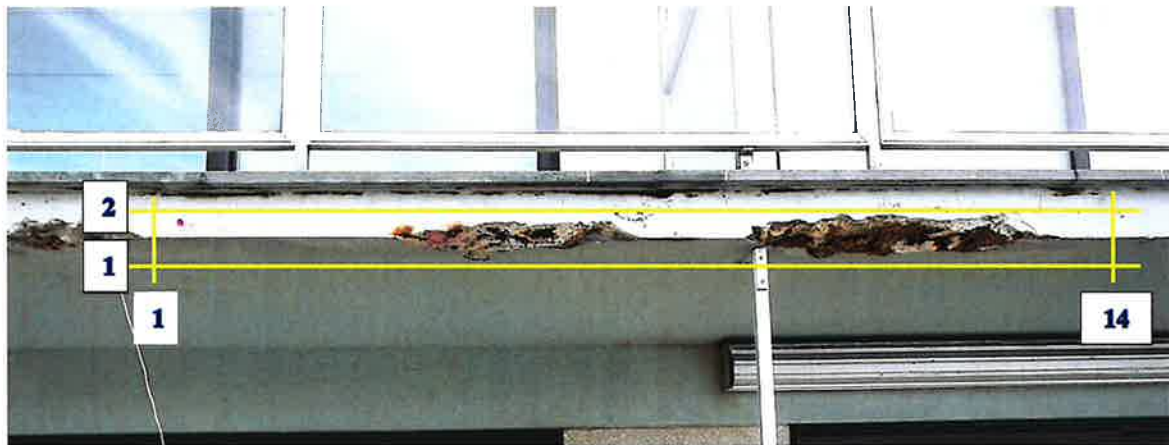
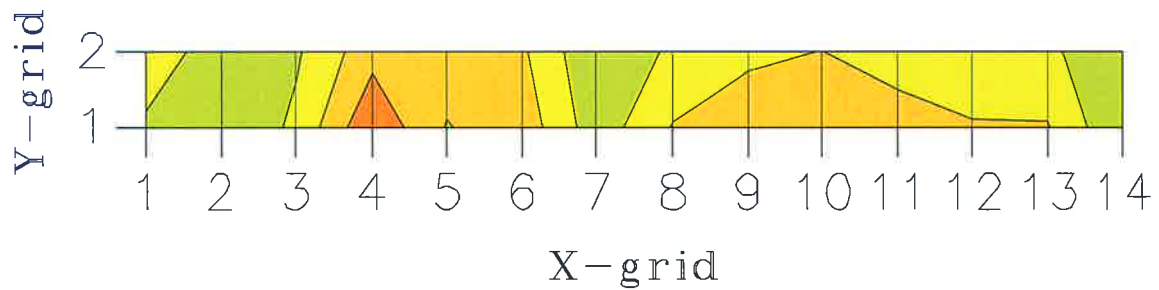
Er werden metingen uitgevoerd in twee zones van “neuzen” van balkonplaten, waarvan één zone met veel zichtbare schade (zone 1 - 8° verdieping) en één zone met weinig zichtbare schade (zone 2 – 9° verdieping). Bij zone 1 werd een laag tot matig risico op corrosie vastgesteld, bij zone 2 een laag risico.

Uit de potentiaalmetingen blijkt dat het risico op corrosie van de wapening het grootst is bij de balkonranden, waar ook zichtbare schade is. Op andere plaatsen wordt een beperkt risico gemeten.

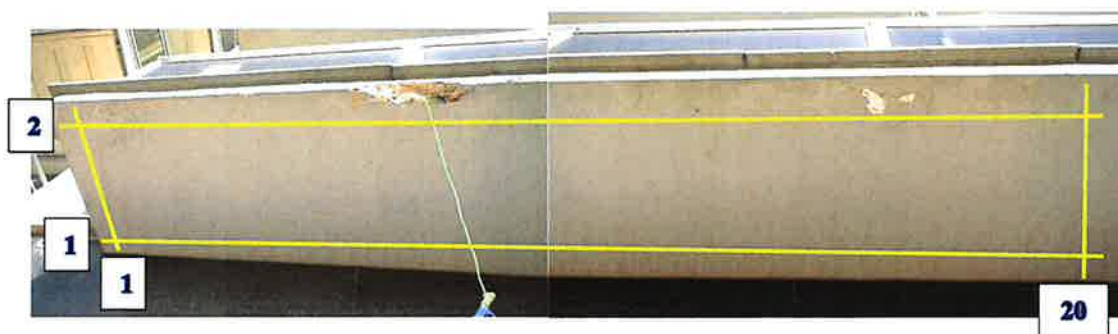
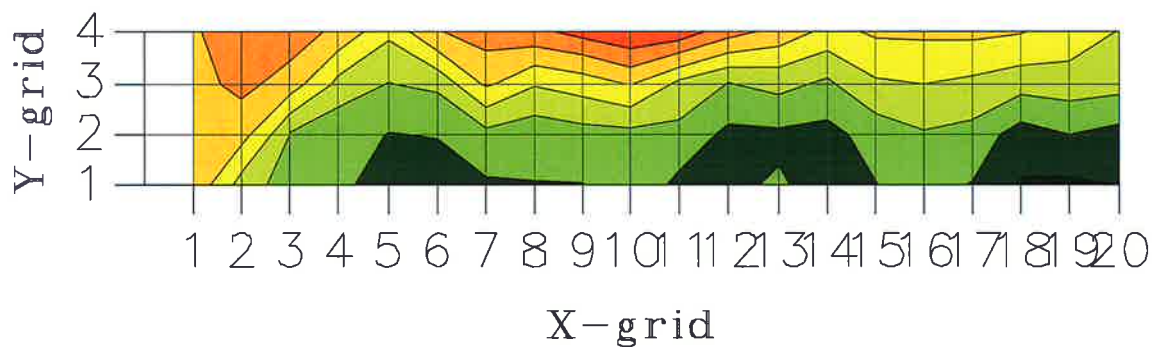
3.3.3 ZONE 3: ONDERZIJDE BALKONPLAAT 1° VERDIEPING (zie ook FOTO 49, 50 & 51)

Bij de meting aan de onderzijde van de balkonplaat werd dicht bij de balkonrand een matig tot hoog risico op corrosie vastgesteld, dicht naar de gevel wordt het risico laag.

Een verklaring voor het hoger risico aan de balkonranden is zeker ook deels te zoeken bij het vocht aanbod (oa vrije waterafvoer over balkonranden). Het risico op corrosie hangt ook samen met het vocht aanbod, op plaatsen waar er veel vocht aanwezig is, zal het risico groter zijn dan op plaatsen die meer beschermt zijn.

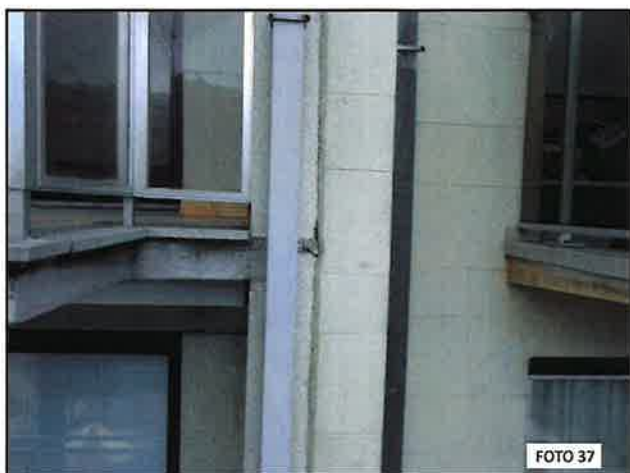
FOTO 37

De voegen tussen de gevelpanelen vertonen verwerking (FOTO 36, 37 & 38). Aan de linkerzijde is er ter hoogte van de voeg met de gevel van het aanpalende gebouw een profiel aangebracht (FOTO 32), aan de rechterzijde is deze voeg verweerd (FOTO 37).

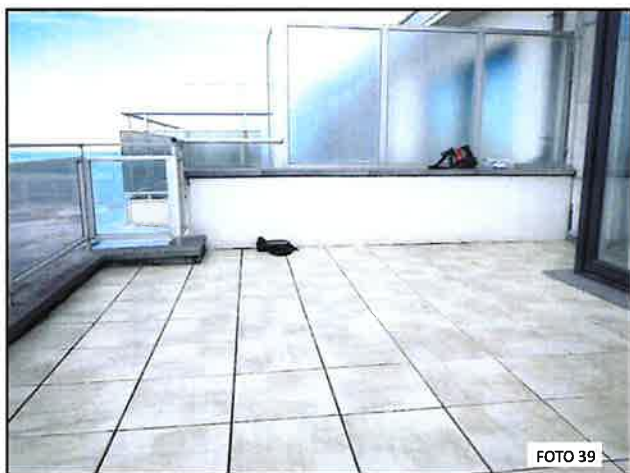
FOTO 39

De dakappartementen hebben aan de voorzijde een dakterras met een diepte van ongeveer 3,70 m, met een losse tegelvloer (FOTO 39). De alu-balustrade met glasplaat is ook hier ongeveer 90 cm, waarmee deze ook niet voldoet aan de huidige norm.

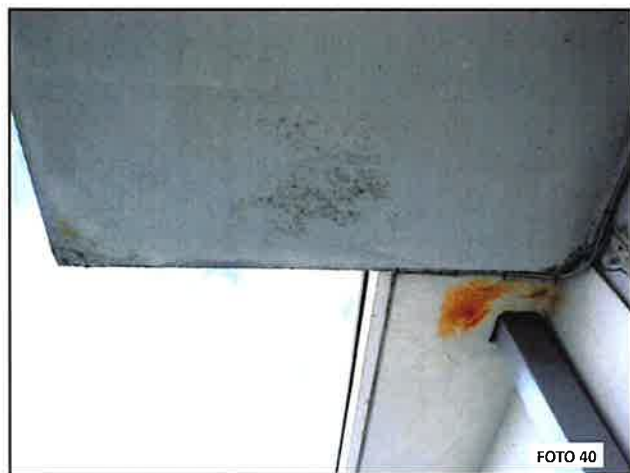
FOTO 40

We stellen hier aan de betonnen elementen vooral vervuiling en afbladderende verf vast (FOTO 40 & 41), wat wijst op vochtproblemen en een gebrekkige waterdichting van het bovenliggende dak. De roofing van het hoofddak werd echter recent vernieuwd (FOTO 41 & 42). We gaan er dan ook vanuit dat deze problemen opgelost zijn.
