STAAT VAN BEVINDING

Residentie WEMBLEY
Priorijlaan 26
Middelkerke

VOOR DE START VAN DE RENOVATIEWEKEN

Dossier : 23P008VA.doc.
Betreft : plaatsbeschrijving van de achtergevel van de appartementen
Datum : 05 sept 2023
Referte : voor de start van de renovatiewerken
Opdrachtgever : COLOR BY CHERCHYE – Paddevijverstraat 69 - Ieper

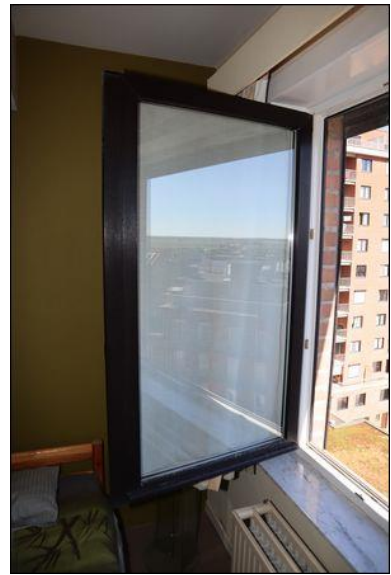
IMG_0443.JPG

De foto's 439 tem 452 geven een zicht op het raam en het rolluik.
Er is corrosie op het rolluik.
