Dossiernummer: 12.0407

Opdracht: Beton- en gevelonderzoek van residentie West-End te Westende volgens onze offerte van 30/03/2012 en uw bestelling van 5/04/2012

Onderzoek: Ter plaatse uitgevoerd op 13 september 2012

Betononderzoek: **Residentie WEST-END**

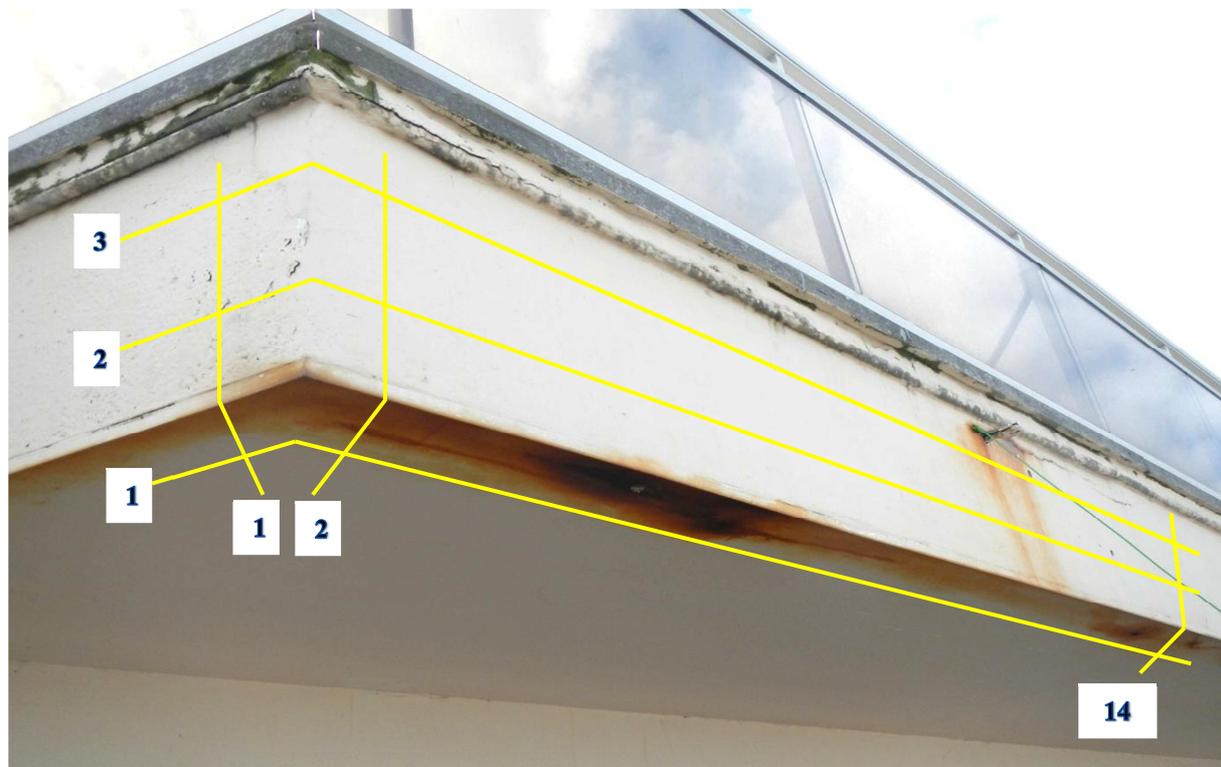
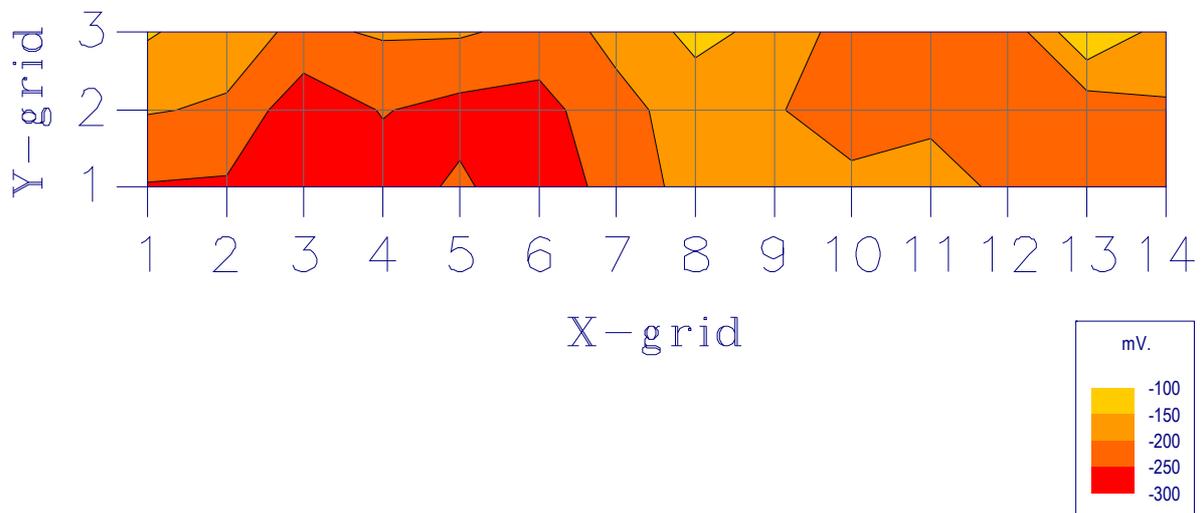
3.3.1.1 POTENTIAALMETINGEN

Bij de “neuzen” van de balkonplaten werd zowel bij de balkonplaat van het dakterras als bij de balkonplaat van de 6^o verdieping voor de hele zone een matig tot hoog risico vastgesteld. Bij de onderzijde van de balkonplaat werd aan de balkonrand ook een matig tot hoog risico vastgesteld, dichter naar de gevel is het risico laag.

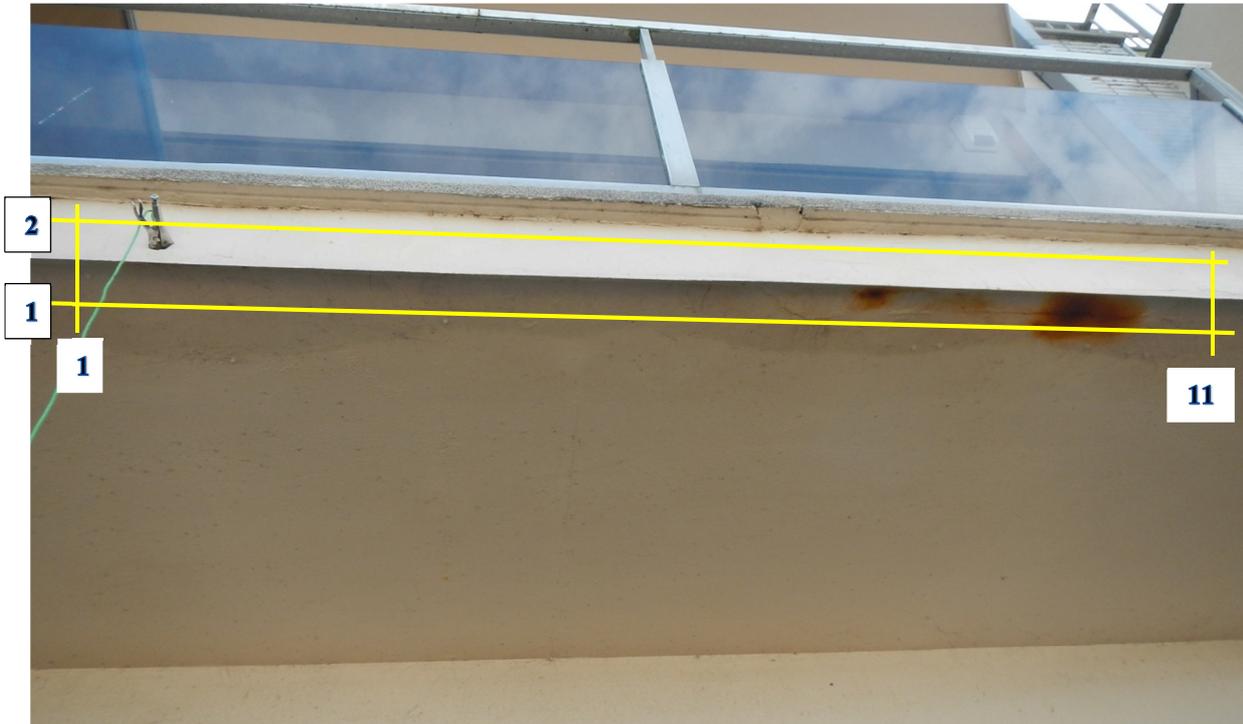
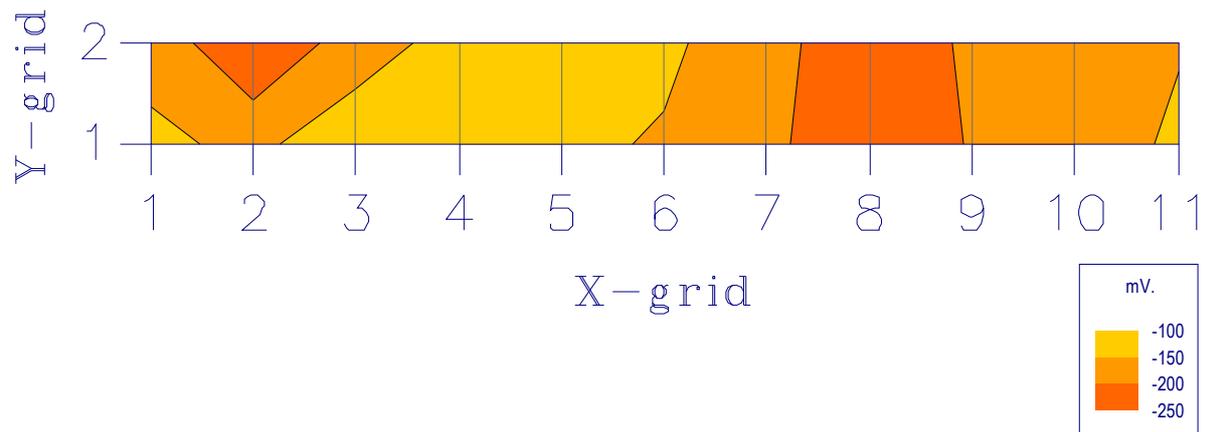
3.3.2 ZONE 2: NEUS BALKONPLAAT 6° VERDIEPING (zie ook FOTO 57)

Hoogstwaarschijnlijk speelt de vrije waterafvoer via de balkrondrand hier een rol. Hierdoor zal op deze plaatsen het vocht aanbod groter zijn en zorgen voor vochtige omstandigheden die de corrosie van de wapening zullen bevorderen.
