Bouwheer	VME residentie West-End		
Voorschrijver			
Aannemer	APD dakwerken		
Omgevingstemperatuur	12/02/2023 = 16 °C		
% luchtvochtigheid	12/02/2023 = 98 %		
Weersomstandigheid

Startdatum project	10/5/2023		
Uitvoeringstermijn	28 dagen		
Weerverletdagen	0		
Resterende werkdagen	26		
Ondergrondtemperatuur	Niet van toepassing		
% vocht in ondergrond	Ondergrond staat kletsnat op moment van inspectie		
Rapport verzonden aan	Behaegel Bernard	APD dakwerken	info@apd.be
	Rouseré Frank	Syndicus	frank@laplage.be
Werken in uitvoering

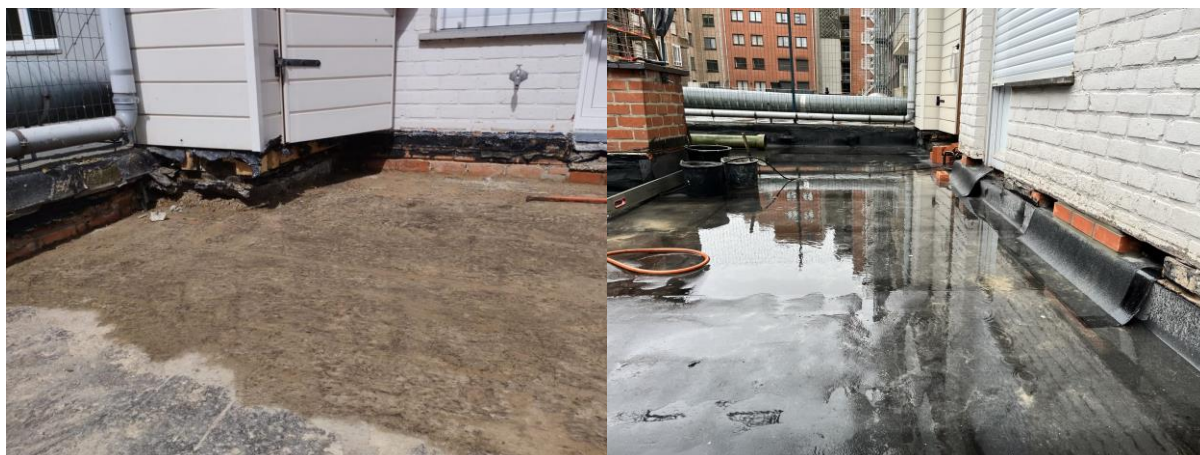
- Er is dus in samenspraak met de syndicus besloten om de bergingen af te breken en nieuwe bergingen te voorzien op het einde van de werken.
- De zones die gesloopt zijn, worden ineens ook voorzien van een nieuw bitumineus dampscherm (zie foto's).

De sloopwerken zijn zo goed als afgerond, de zones die gesloopt zijn worden onmiddellijk voorzien van een bitumineus dampscherm ...

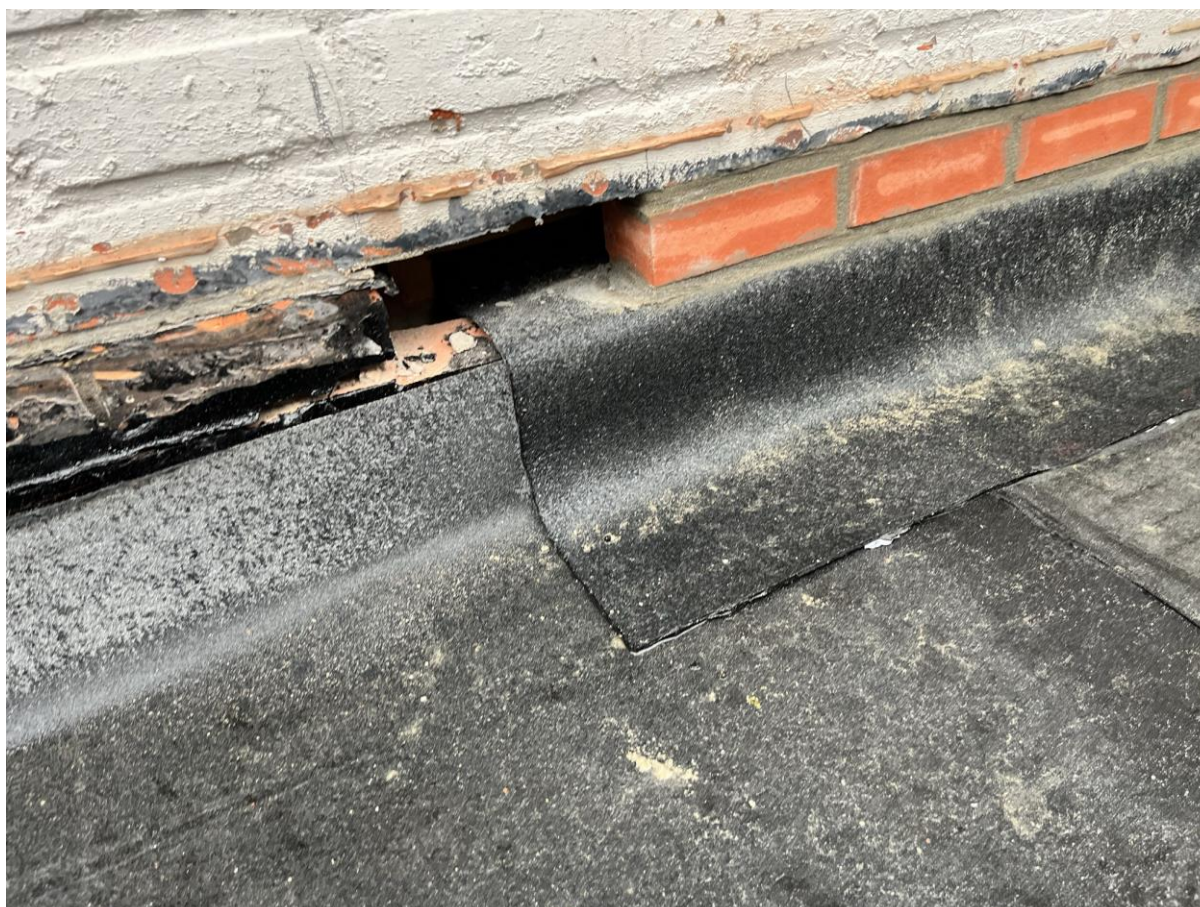
- De gevel wordt in zijn geheel onderkapt, waarbij de dichting aangewerkt wordt tot tegen het binnenspouwblad (zie foto's). Wanneer de bergingen niet afgebroken worden, dan zullen deze onderkappingen moeten onderbroken worden.

De gevel wordt onderkapt, waarbij het bitumineus membraan wordt aangewerkt op het binnenspouwblad ...

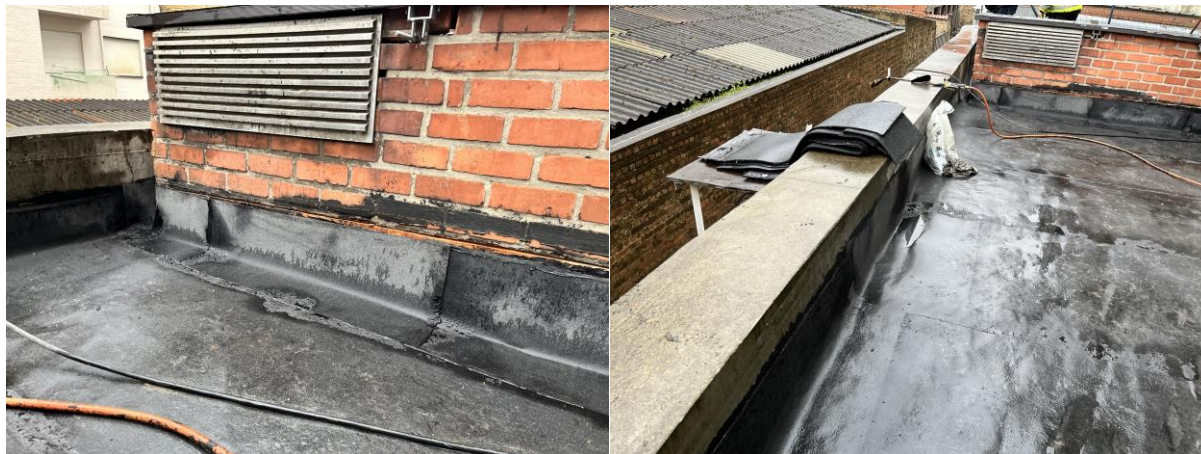
- De koker waar de afzuiging van het onderliggende restaurant in verwerkt zit, zal volledig worden ingepakt met bitumineus membraan (zie foto's).
- De dichting zal worden doorgetrokken tot op de betonnen dakrand, en er zal een aluminium dakrandprofiel worden geplaatst (zie foto's).

De dichting wordt volledig opgetrokken op de koper en tot op de betonnen dakrand ...

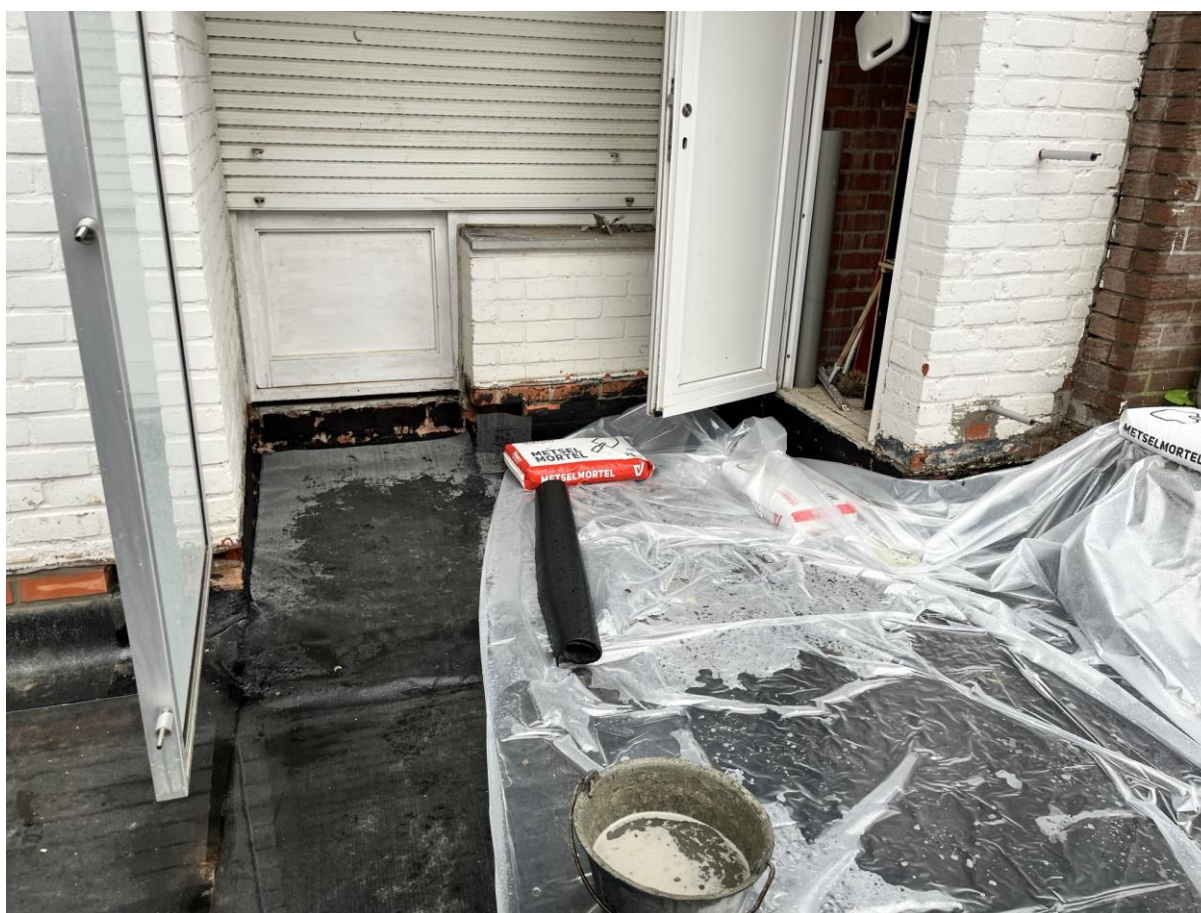
- Ter hoogte van de deur rechts is de betonplaat iets hoger opgegoten dan de rest van het dak (zie foto's), waardoor de isolatie hier zal beperkt worden tot 10 cm, kwestie van de dichting nog te kunnen aanbrengen onder de deur. APD zal de bitumineuze dichting in het vlak aanbrengen, het is aan te raden om onder de deur met een PMMA-hars aan te sluiten, zodat deze tot onder de deur kan aangewerkt

Ter hoogte van de deur rechts is de betonplaat iets hoger aangestort dan de rest van het dakvlak, hier zal men 10 cm isolatie in plaats van 12 cm aanbrengen ...

worden, en aanhechting kan gegarandeerd worden. Nadien dient de holte die er nog is tussen dichting en deur opgevuld te worden met een mortel, zodat de deur ondersteund voldoende ondersteund wordt.
