| Bouwheer | VME residentie West-End | | |
| Aannemer | APD dakwerken | | |
| Startdatum project | 10/5/2023 | | |

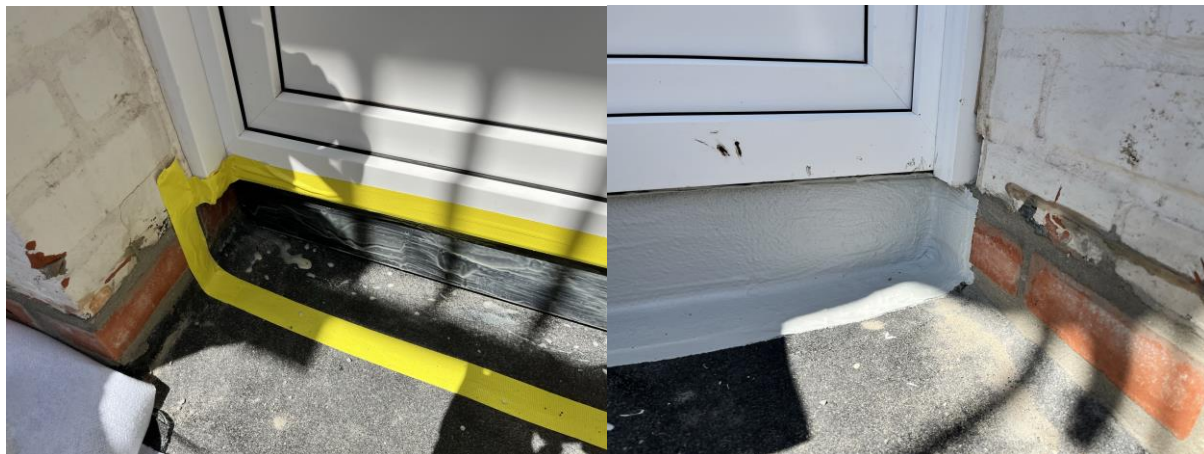
- De bitumineuze dichting is opgetrokken tegen de scheidingsmuurtjes met de belendende gebouwen, en daar afgewerkt met een Z-profiel (solin).
- De dichting onder de deuren wordt op moment van inspectie uitgevoerd door BSPT, met een PMMA-hars versterkt met wapeningsvlies, waarbij een aansluiting gemaakt wordt tussen de bitumineuze dichting en de opstanden (zie foto's).

De dichting onder de deuren wordt aangewerkt met PMMA-hars met wapeningsvlies ...

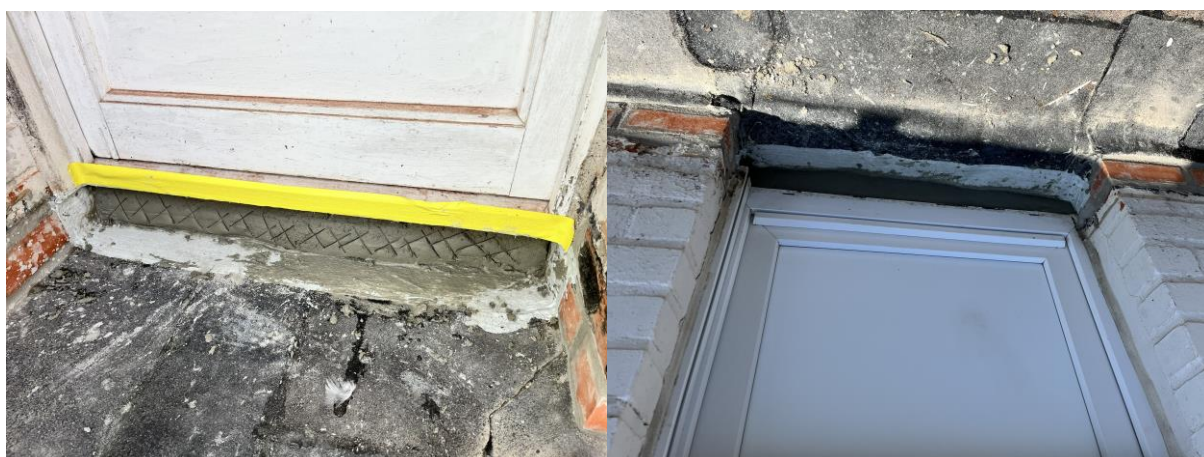
- Nadat het hars is uitgehard wordt onder de deuren waar zich nog een holte onder bevindt, uitgevuld met een R4 herstelmortel, kwestie van de deuren voldoende te ondersteunen, aangezien er geen dorpels komen, maar de tegels met dragers tot tegen de deur worden aangewerkt (zie foto's).

Na uitharding van het hars wordt onder de deuren R4 wapeningsmortel aangebracht ter ondersteuning ...

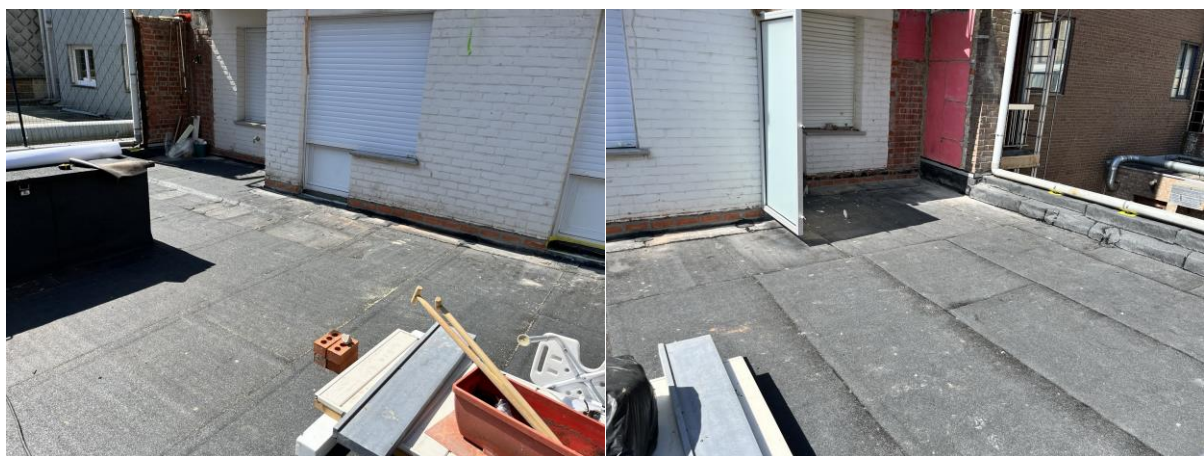
- De bergingen zijn afgebroken, waarbij blijkt dat de scheidingsmuur links helemaal losgescheurd staat van de gevel (zie vorig verslag), en wankel staat. Bij de eerstvolgende zware storm dreigt deze om te waaien. Er wordt daarom bekeken om deze scheidingsmuur eveneens af te breken, en opnieuw een, bij voorkeur houten, scheidingswand te voorzien, die op termijn kan ingekort worden wanneer men de gevel dient te isoleren. BSPT die momenteel de dichting onder de deuren, in PMMA-hars, heeft voorzien, maakt ook prijs op voor het afbreken van deze scheidingsmuur. De gevel dient nog een stuk gecoat te worden waar de bergingen werden afgebroken (zie foto's).

Waar de bergingen werden afgebroken, dient de gevel nog gecoat te worden ...
