Plaatsbeschrijving vóór aanvang der werken 2/09/2023

Residentie ANITA
Zeedijk 365, 8430 Middelkerke

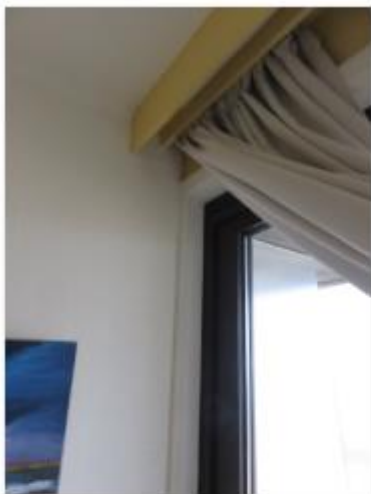
802 (1).JPG

ruimte	vaststellingen
Woonruimte	Bevloering in goede staat Behangpapier links onder beschadigd
Terras	//
