RAPPORT 26.003777

dd. 17-02-2026

RESIDENTIE DEAUVILLE
Zomerlaan 24, 8434 Middelkerke
België

FOTOBIDLAGE LEKDETECTIE CIBOR - Rapport R-26.003777

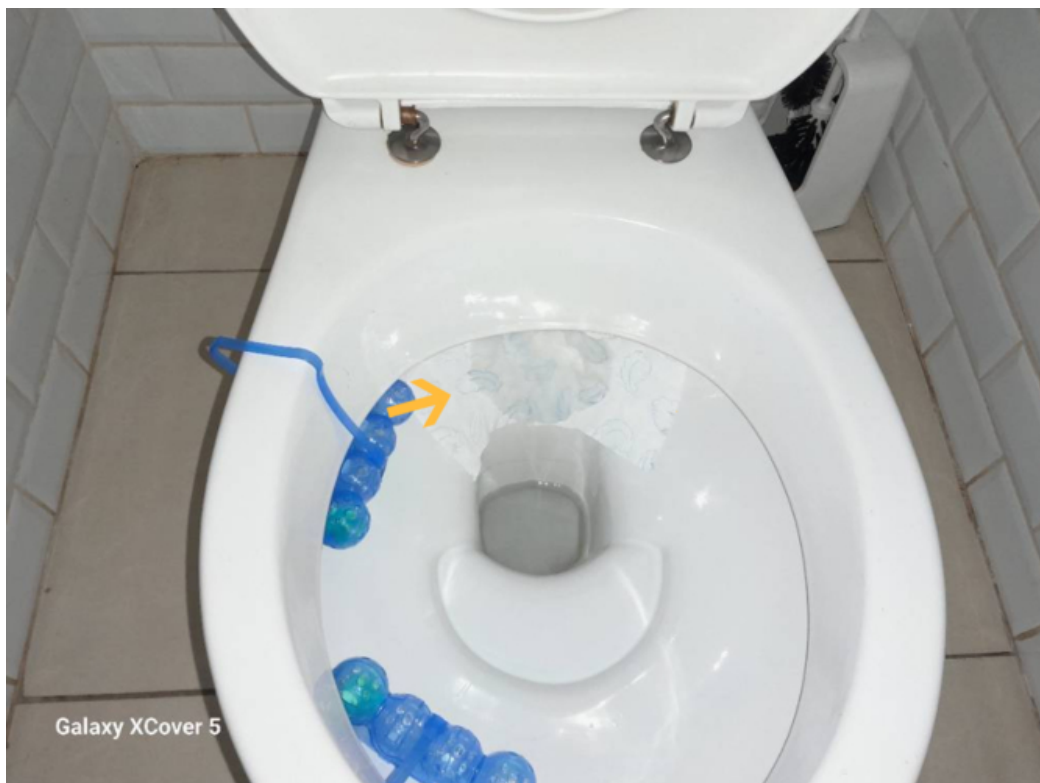
Foto 42 : toilet loopt door.

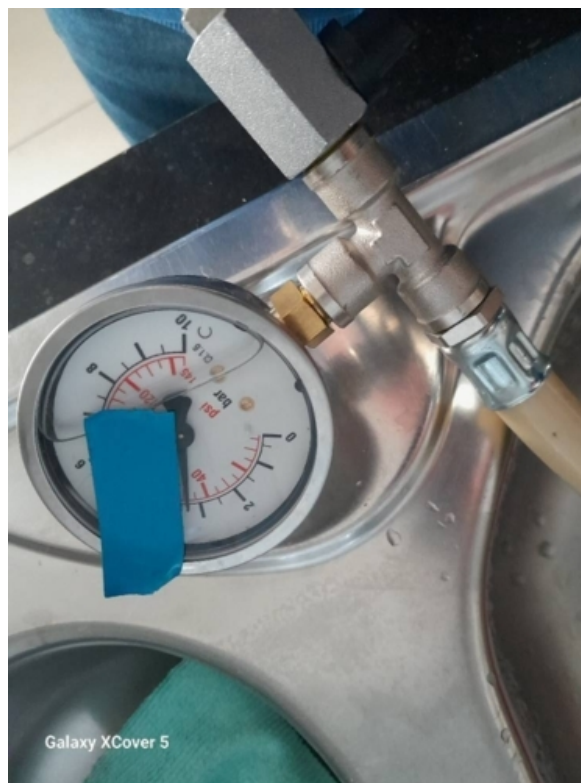
Foto 44 : Na het afsluiten van het toilet was er geen verlies meer op de installatie.

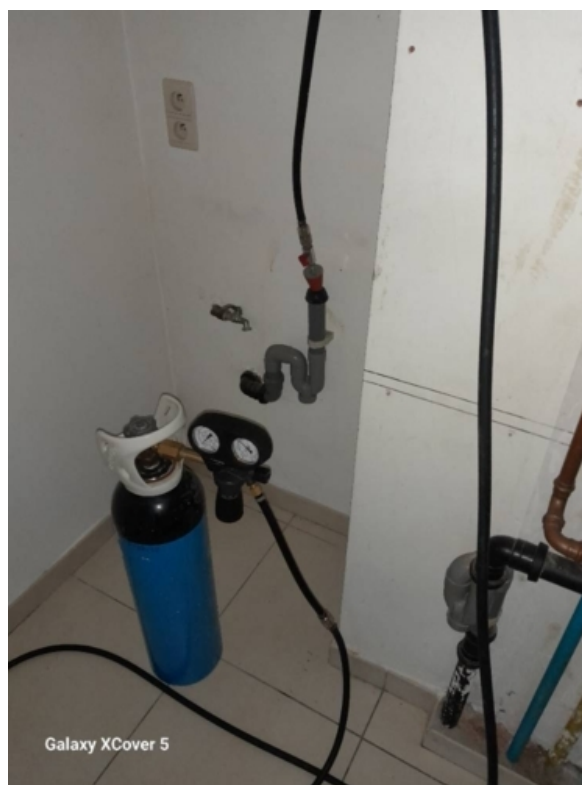
Foto 67 : het plaatsen van traceergas op de afvoer van de wasmachine kon een reactie uitlokken ter hoogte van de plint.

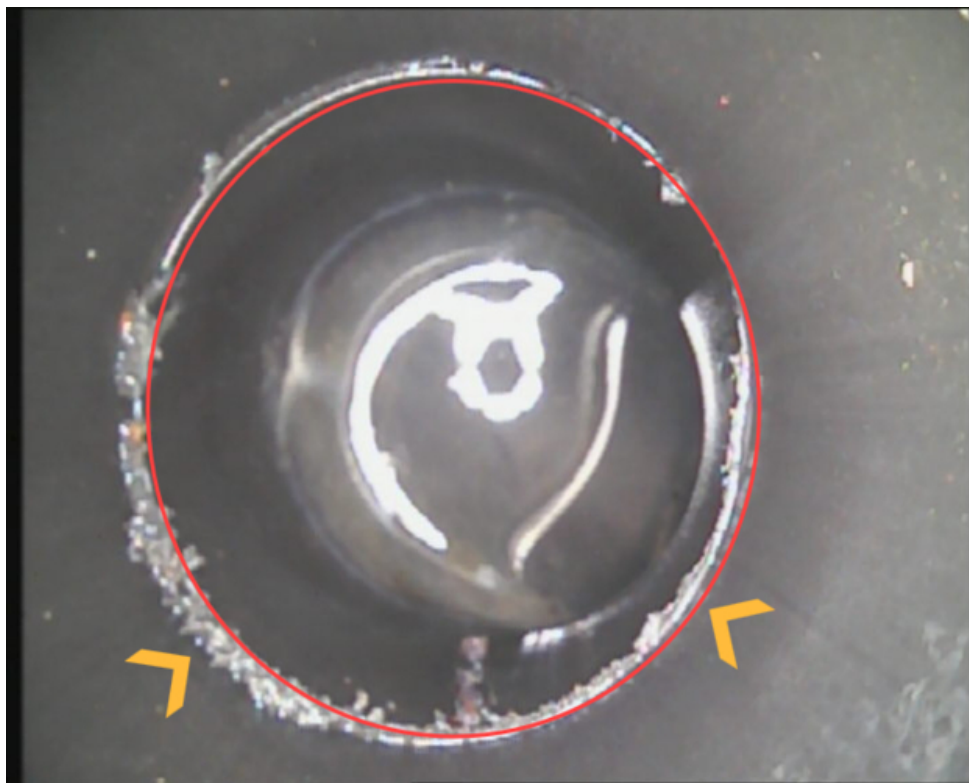
- Er is vochtschade rond de berging geconcentreerd;
- een camera-inspectie in de afvoer kan geen duidelijke barst of breuk aantonen;
- de camera-inspectie toont wel een verdachte verbinding aan als de vermoedelijke oorzaak van het schadebeeld;
- de verdachte verbinding is opgespoord en aangeduid;
- we raden aan om deze vrij te maken voor een visuele inspectie en eventuele herstelling.

Foto 75 : vermoedelijk is de dichting gescheurd in de koppeling.

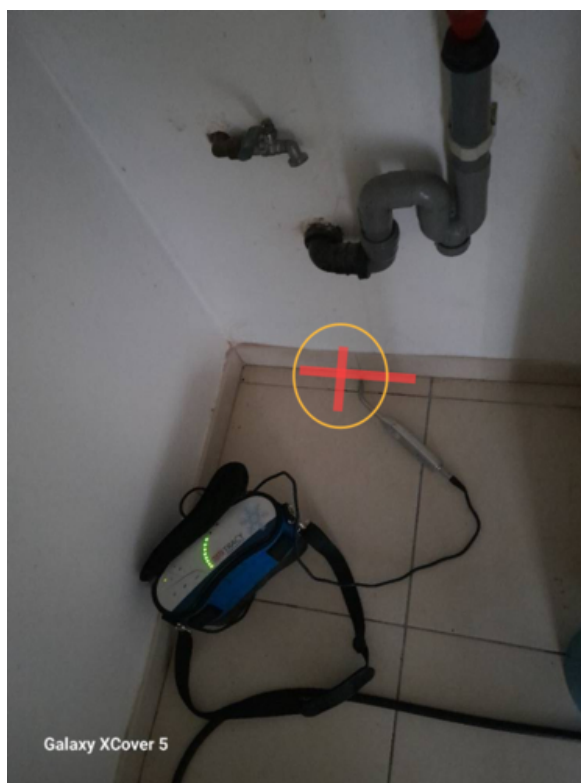
Foto 76 : de vermoedelijke plaats van de lekkage is opgespoord en aangeduid.
