Datum	27.03.2024
<b>Aan</b>	<b>DAS Belgische rechtsbijstandsverzekeraarsmaatschappij NV</b>
<b>Beheerder</b>	<b>Mevr. Stephanie Cappaert</b>
<b>Ref. maatschappij</b>	<b>3/1671007/21 SCA</b>
Verzekerde	<u>VME RES. DE BUNNIES I</u>
Plaats schade	8434 Westende, Koning Ridderdijk 54
Datum schade	01.01.2023
Betrokken partijen	<u>ROYAL NAVY PROPERTY</u> , bouwheer ABR-verzekeraar: Baloise ref. B23/46246 Expertisebureau: Terryn ref. TP2309241 <u>DERAEDT BV</u> , aannemer ruwbouw B.A.-verzekeraar: Federale Verzekering ref. 202300238573 Expertisebureau: Buro Nova ref. 24.0070-ex/sb <u>DAKWERKEN WILLAERT</u> , aannemer dakwerken B.A.-verzekeraar: Vivium ref. C302400379 Expertisebureau: Dekra ref. 24E000808
Onze referte	23/1036

## **Expertise van 26.03.2024**

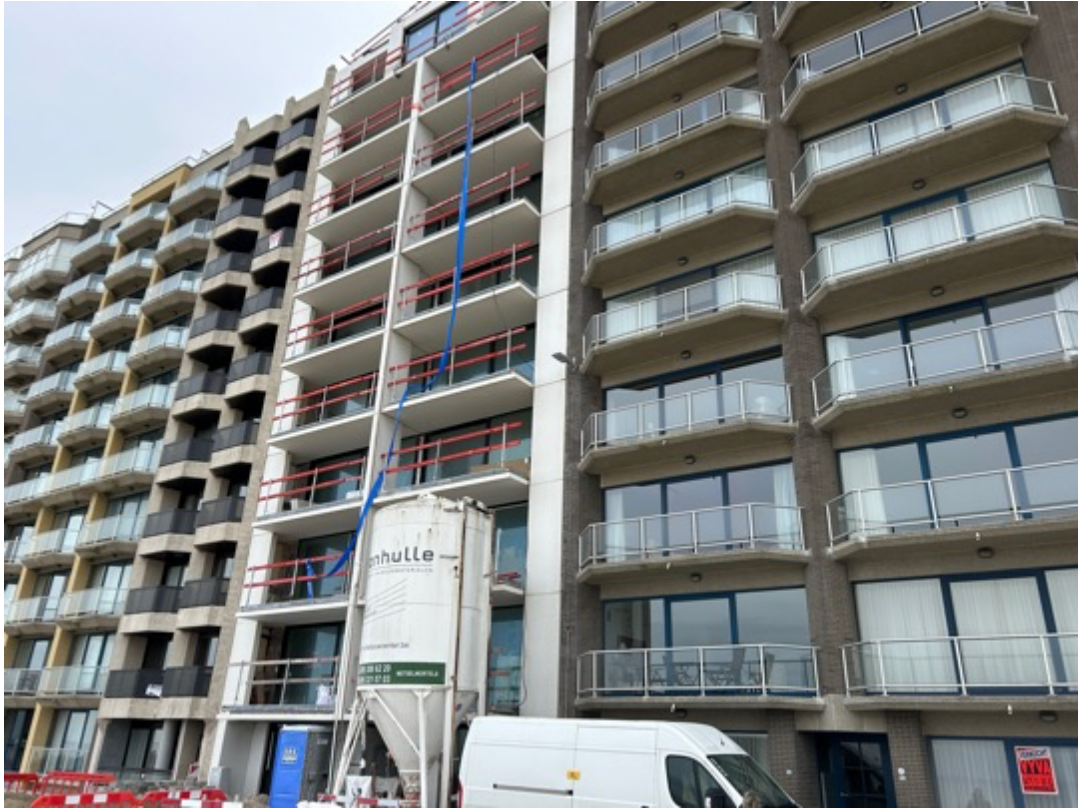
Op het aangrenzende perceel aan linkerkzijde werd een appartementsgebouw afgebroken en wordt een nieuw appartementsgebouw opgericht door Royal Navy Property (foto 1).

Foto 1: Werf aan linkerzijde van het gebouw van verzekerde

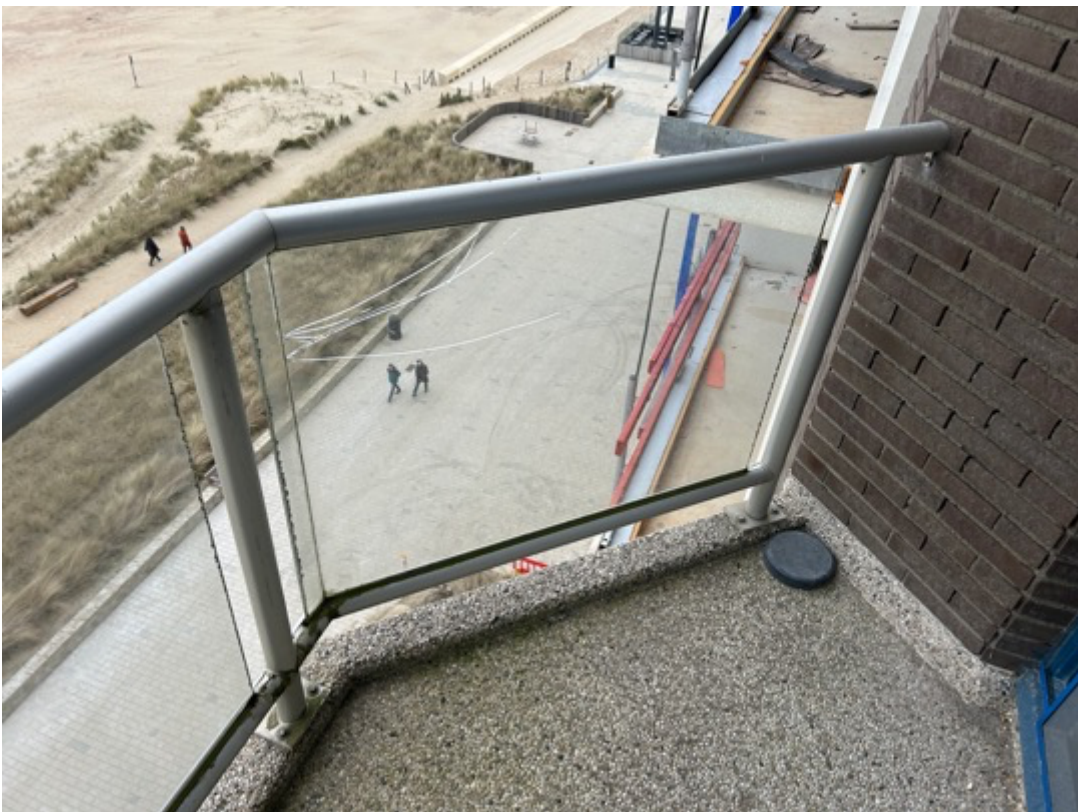
Een glaspartij van de balustrades aan werfzijde is gebarsten (foto 2).

Foto 2: Appartement bus 702, glas balustrade.

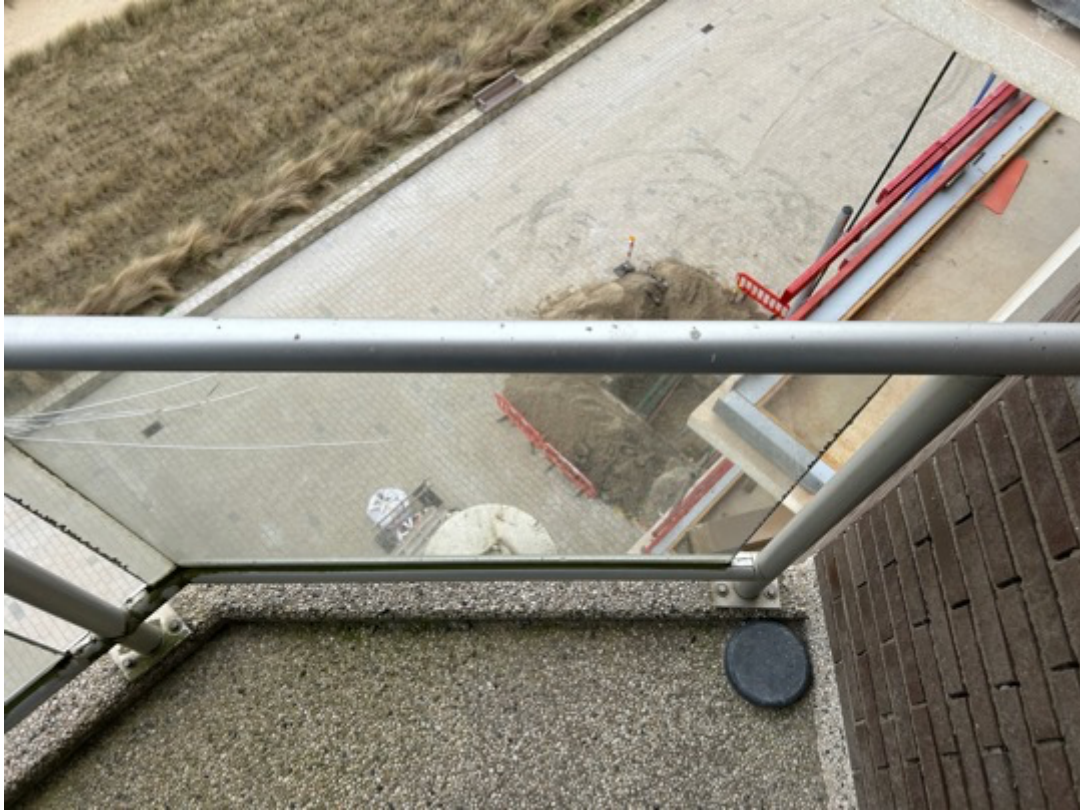
De balustrade is zowel aan voor- als aan achterzijde met cementmortel bespat (foto 3 en 4).

Foto 3: Appartement bus 702, bevuiling balustrade vooraan

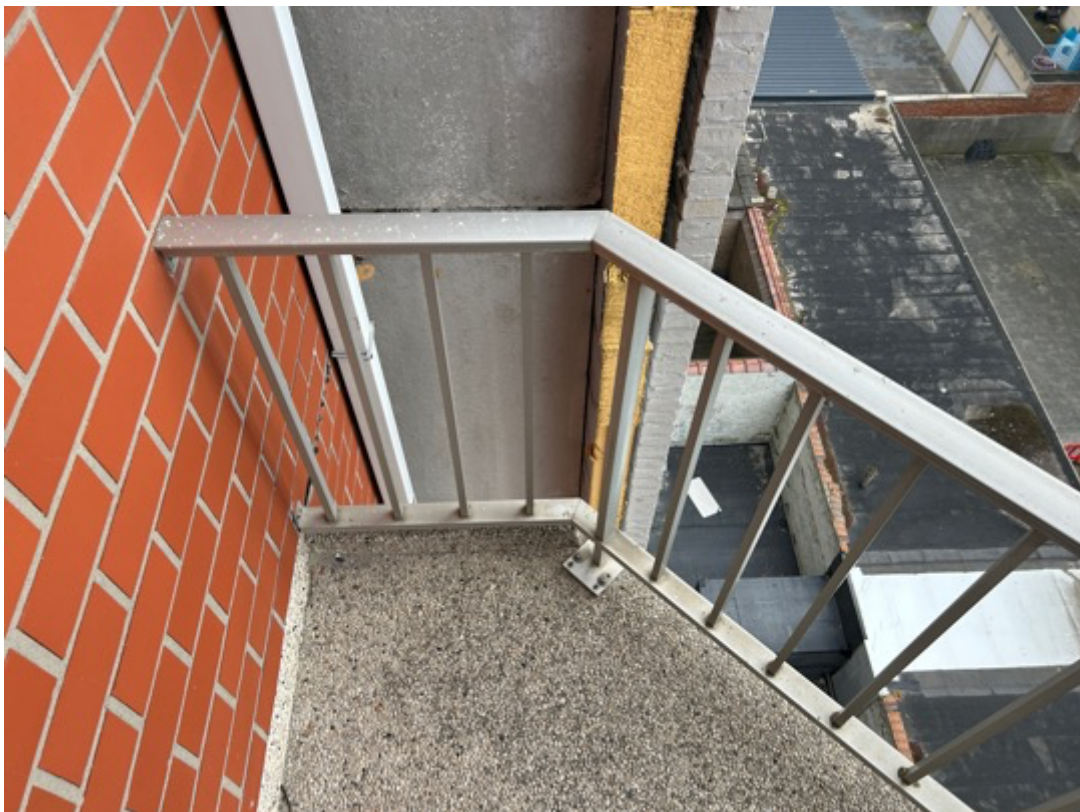
Foto 4: Appartement bus 702, bevuiling balustrade achteraan

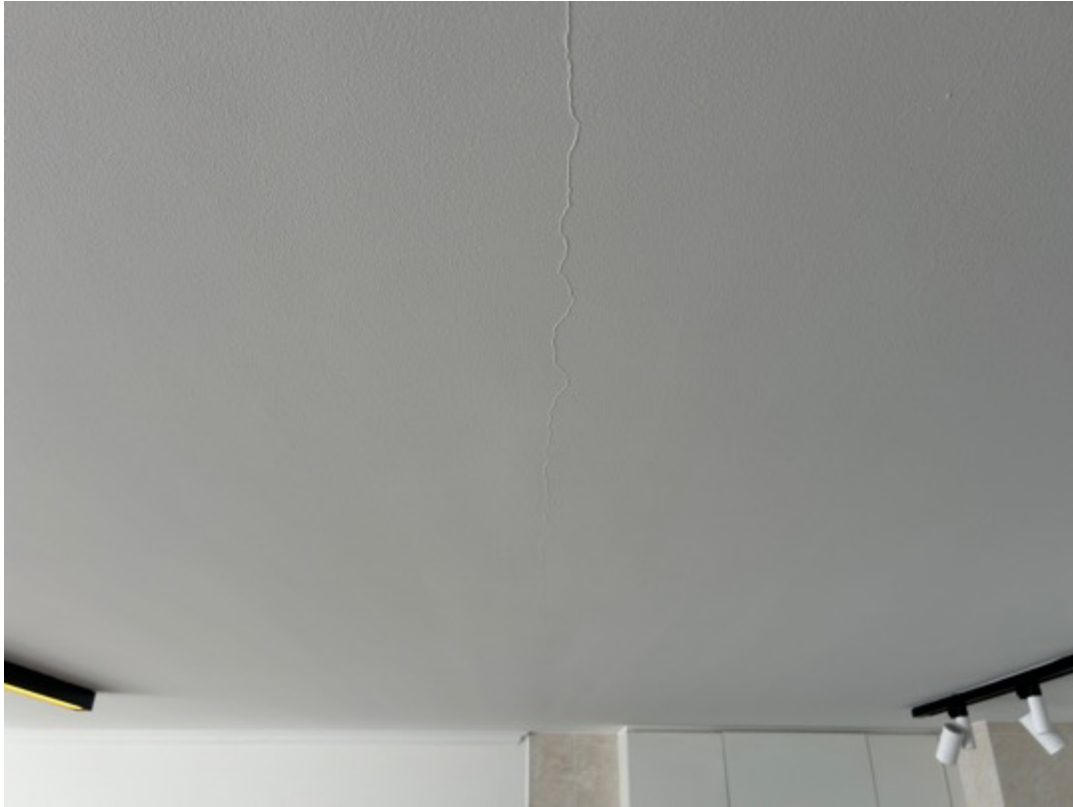
Foto 5: Appartement bus 702, leefruimte

In de leefruimte is schade door vochtmigratie zichtbaar op de scheidsmuur aan voorzijde en een aftekening van een barst in het plafond (foto 5).

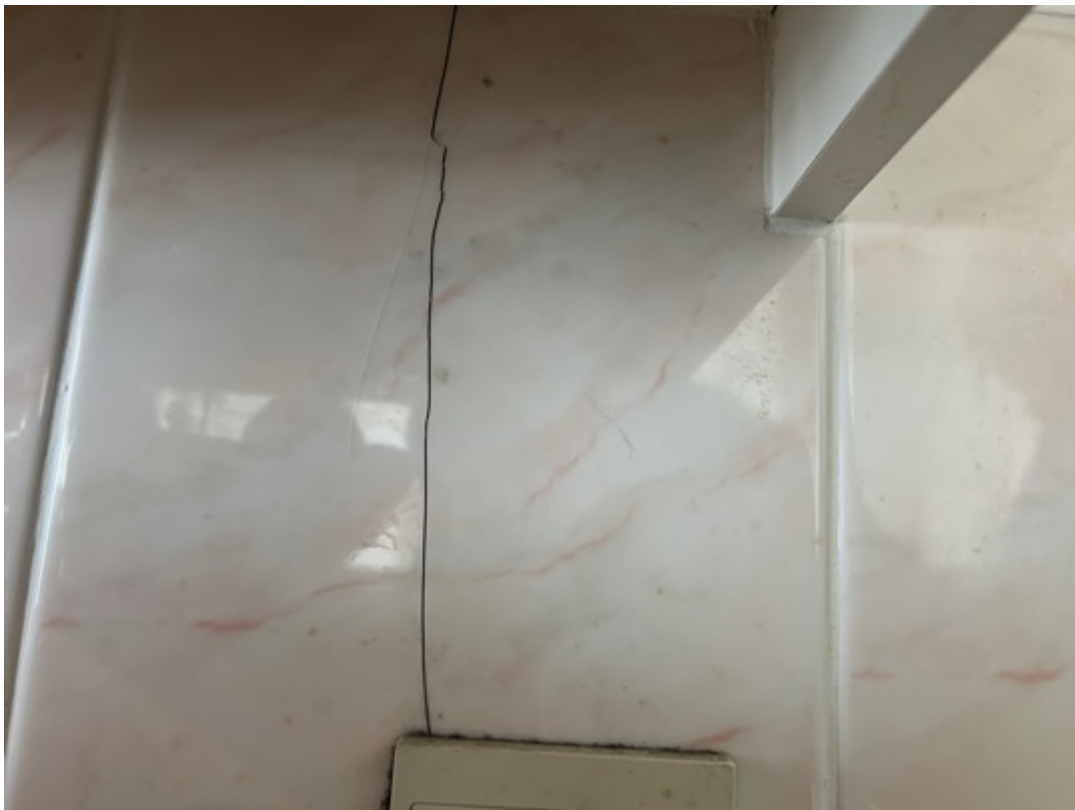
In de keuken is een barst in de muurbetegeling ter hoogte van het stopcontact (foto 6).

Foto 6: Appartement bus 702, muurbetegeling keuken

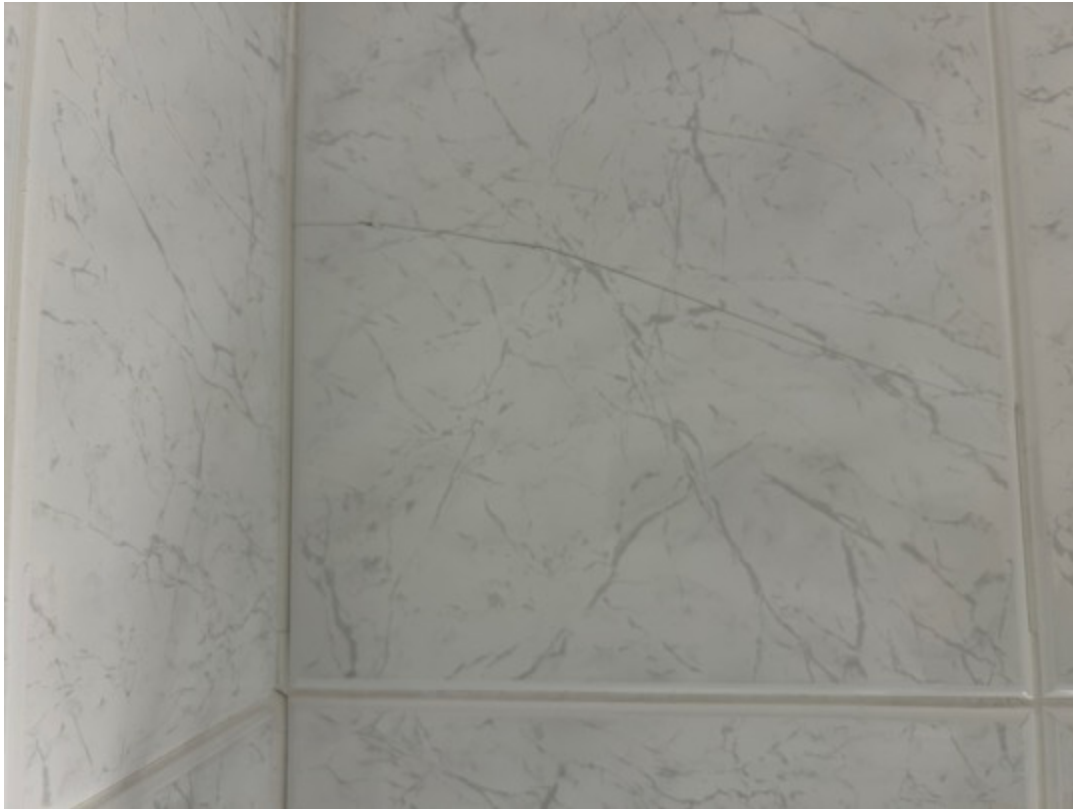
In de badkamer is een enkele muurtegel op de scheidsmuur gebarsten (foto 7).

Foto 7: Appartement bus 702, muurbetegeling badkamer

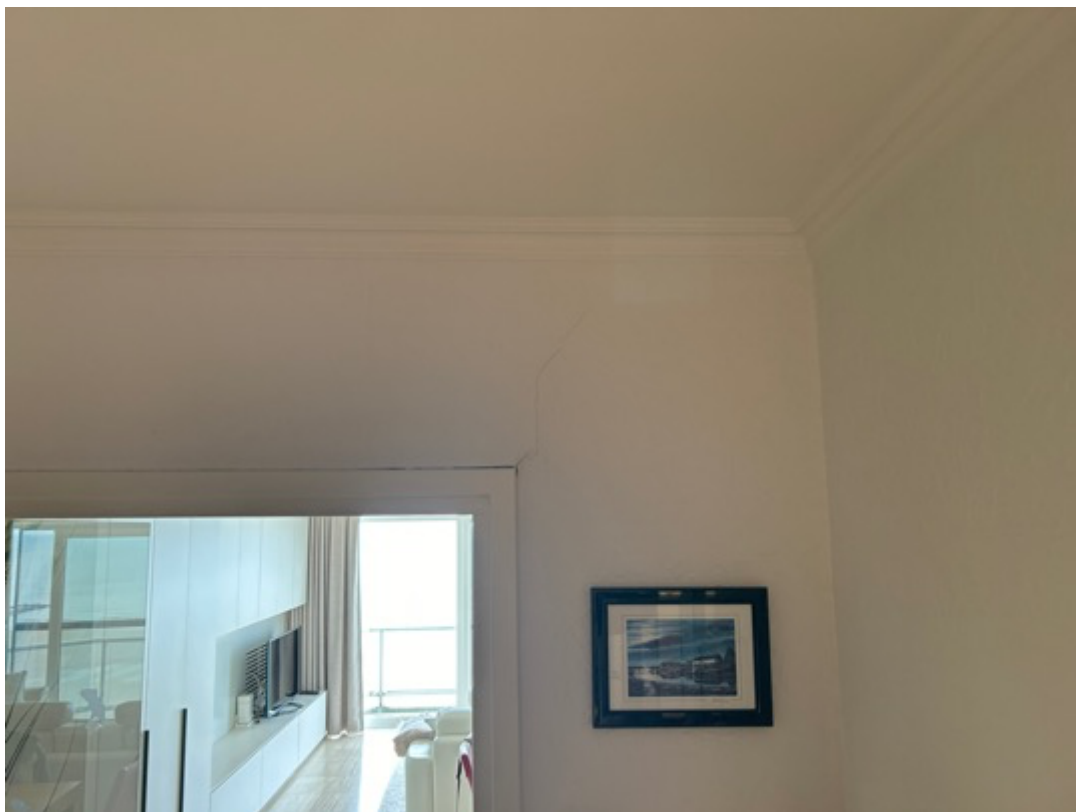
Foto 8: Appartement bus 702, inkomhal

In de inkomhal is een diagonale barst boven de deur van de leefruimte (foto 8).

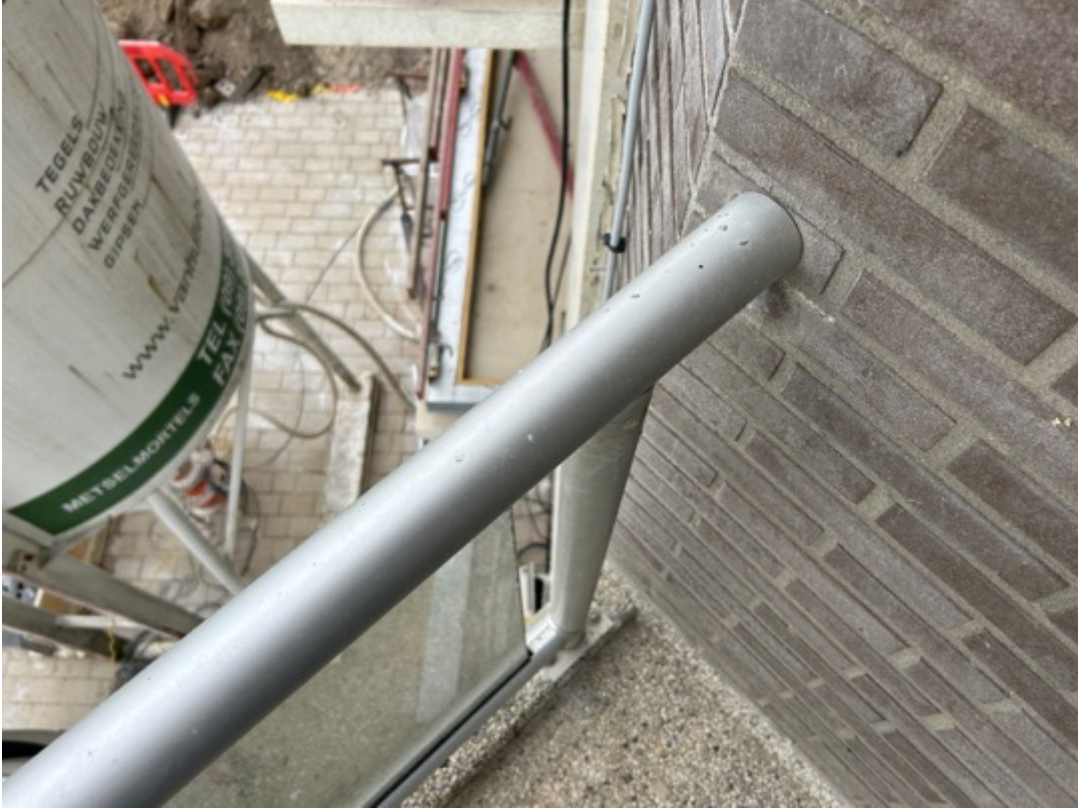
De balustrade is zowel aan voor- als aan achterzijde met cementmortel bespat (foto 9 en 10).

Foto 9: Appartement bus 202, balustrade aan voorzijde

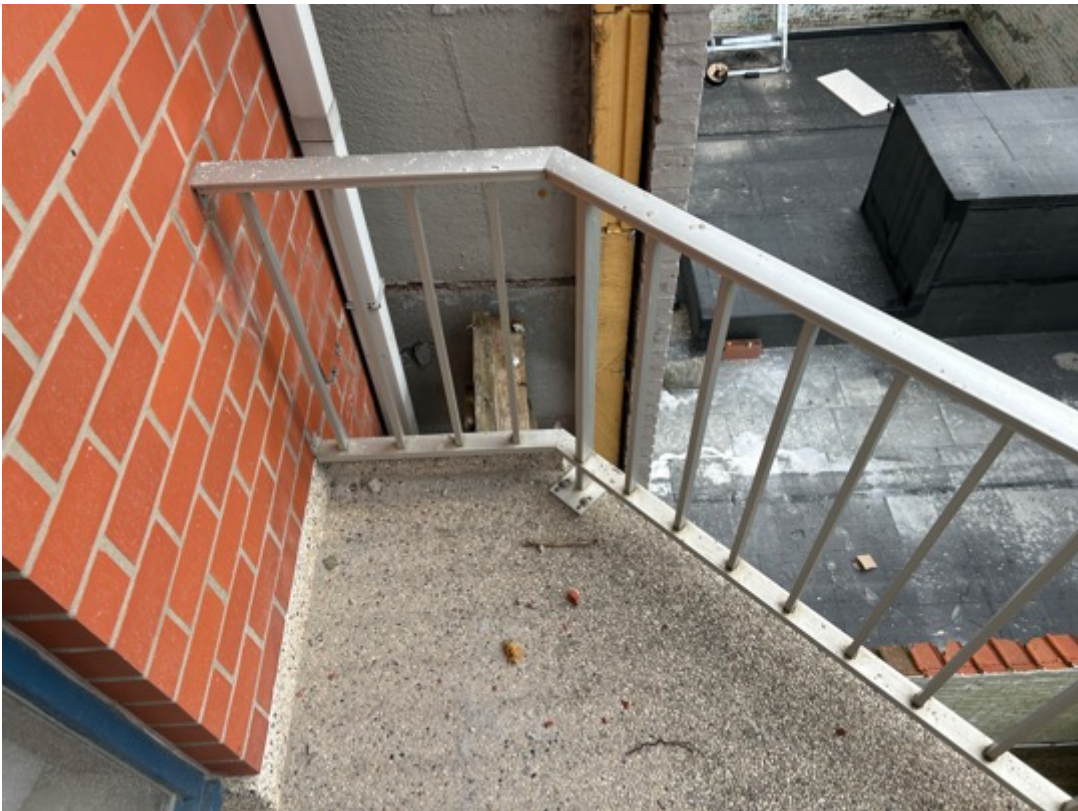
Foto 10: Appartement bus 202, balustrade aan achterzijde

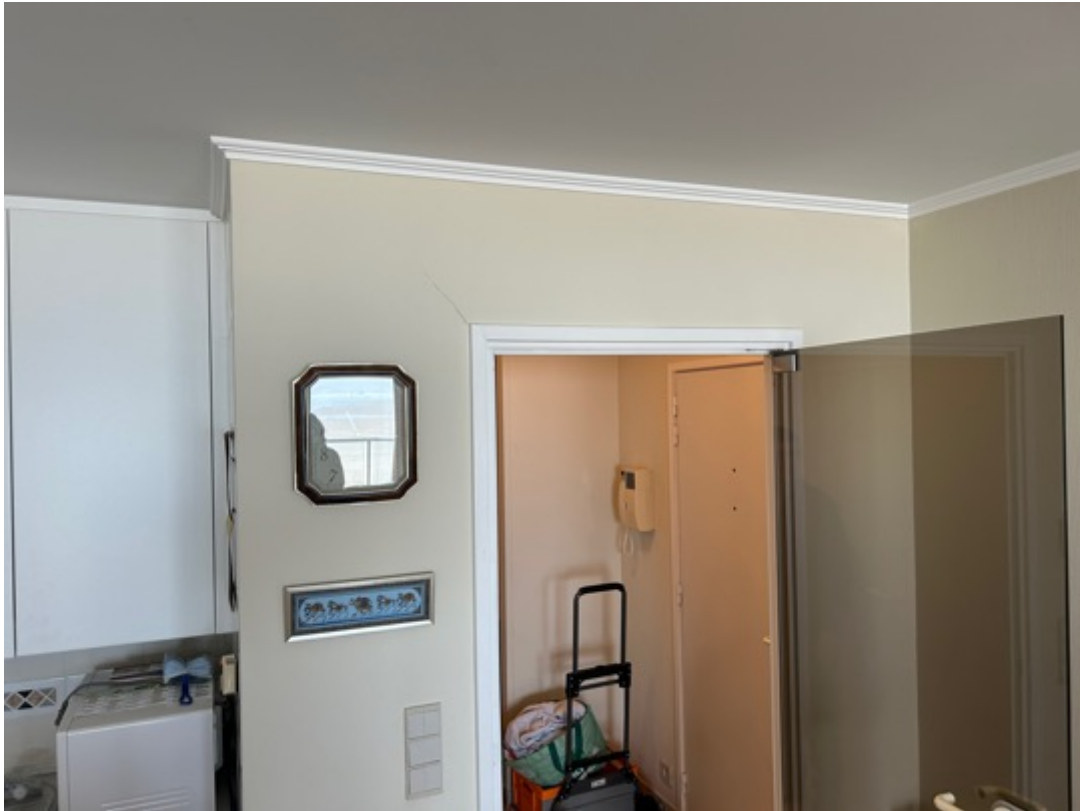
Foto 11: Appartement bus 202, leefruimte

In de leefruimte is een diagonale barst boven de deur naar de inkomhal (foto 11).

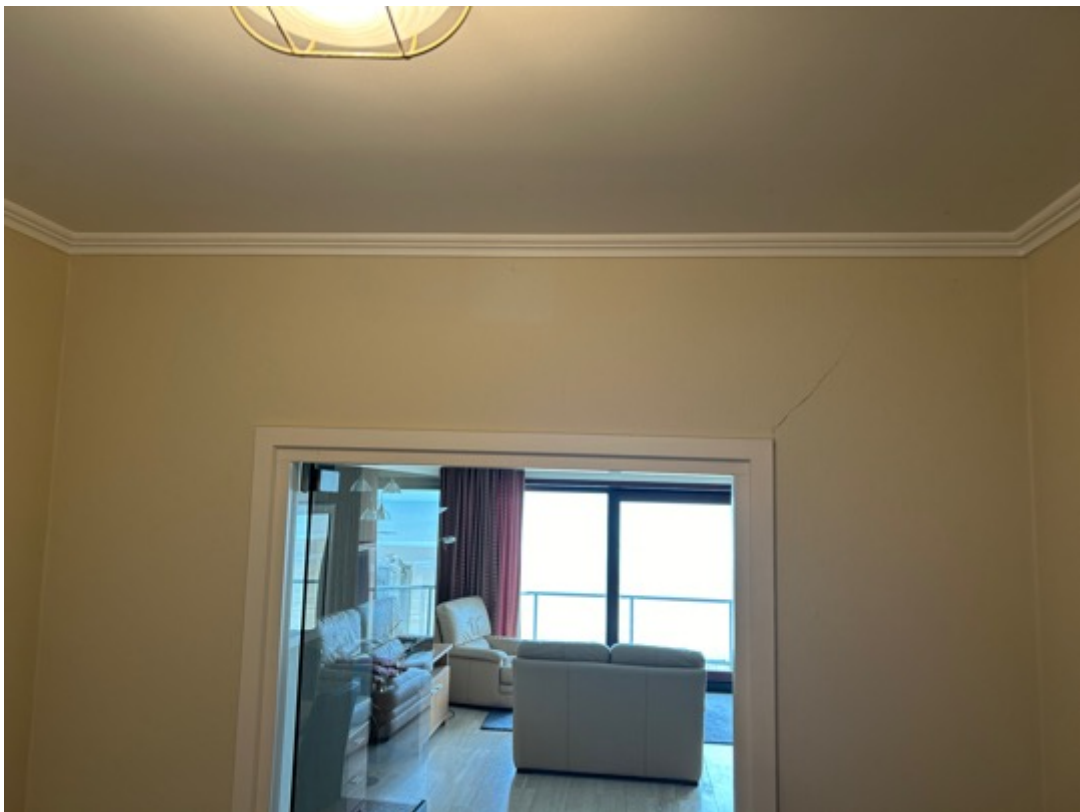
Foto 12: Appartement bus 203, inkomhal

In de inkomhal is een diagonale barst boven de deur naar de leefruimte (foto 12).
