VVM MITSOU
P/A La Plage
Distellaan 34
8434 Westende

Inzake : Res MITSOU - zeedijk 311 -8438 Westende

Op 16 februari heb ik deze lift onderzocht.
De directe aanleiding is een herhaallofferte voor werken die in 2023 reeds werden uitgevoerd.

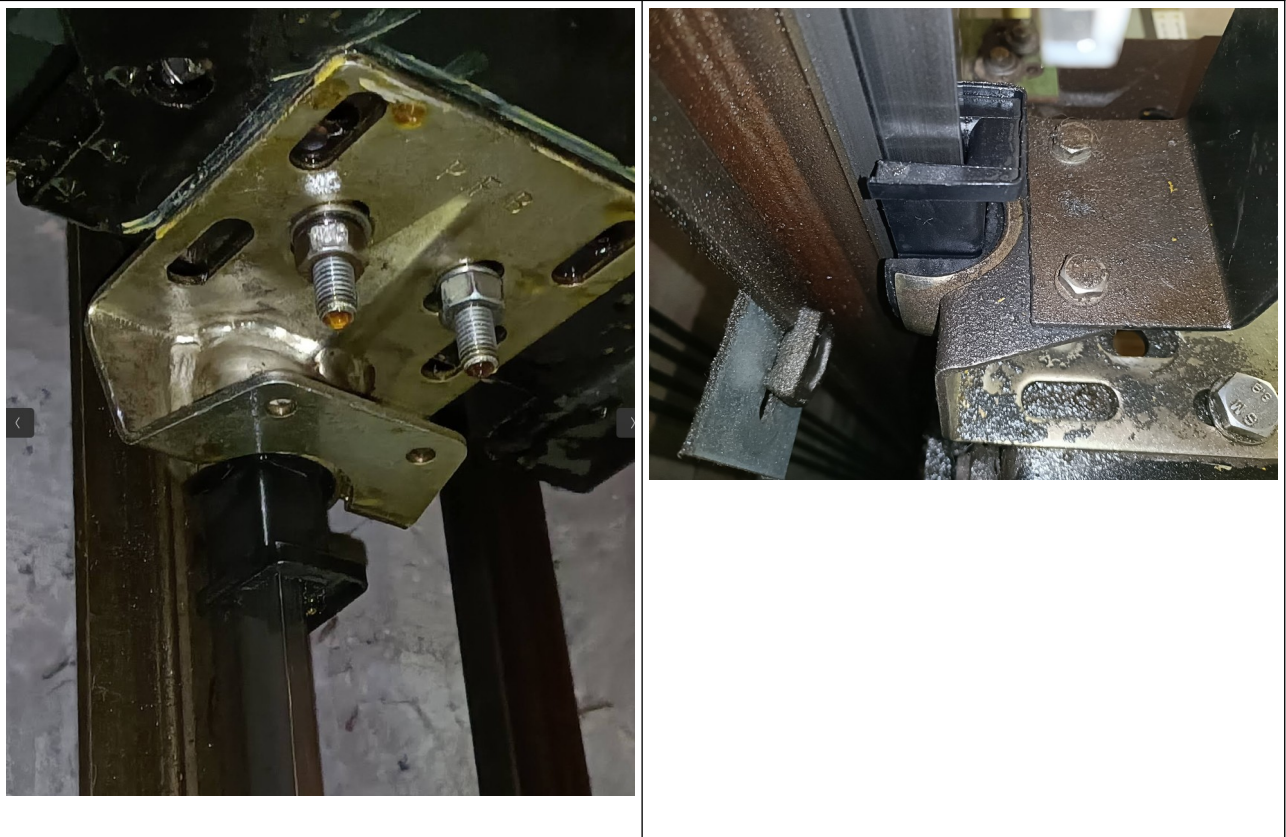
Deze zijn nieuw, en moeten dus niet vervangen worden. Het is wel zo dat de speling tussen de kooi en de geleiders lichtjes wijzigt naargelang de verdieping waar de kooi staat. De geleiders zijn dus niet 100% evenwijdig

We konden enkele bewoners spreken, en die vertelden dat de lift in de vorige zomer (2025) veel lawaai maakte. Ik kan echter niet zien of de glijshoenen in 2023 of in 2025 vervangen werden. Gelet op de netheid zou ik stellen: 2025.

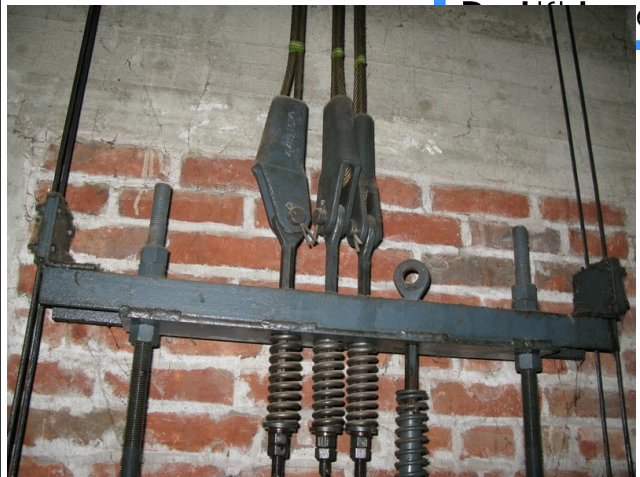
Hier wringt het letterlijk. De motor is een 2-snelheden motor (hardwarematig hoge en lage snelheid). Bij de bouw van de lift heeft WESTLIFT een belangrijke fout gemaakt: er zit aan de staalkabels geen vering, zoals nochtans volgens de normen van 2003 wel zou moeten. In de plaats van veren heeft men vaste buizen geplaatst.

MITSOU : metalen cilinders in de plaats van vering.

Het gevolg is dat de machine ongeveer 75% versleten is omdat de krachten bij aanzetten en afremmen dermate hoog oplopen waardoor de smering in de machine tijdelijk niet toereikend is. Daarbij komt dat de olie in de machine nog origineel uit 2003 is.

Alle constructiefouten zijn "verjaard" en niet meer te verhalen op de liftenbouwer. De structurele overbelasting (bij het starten en stoppen) van de inwendige mechaniek heeft samen met de achterstallige oliewissels voor een snelle degradatie gezorgd. Als de kabels versleten zijn, raad ik aan om de machine, de kabels en het omleidwiel tegelijk te vervangen, en dit keer wel correcte vering toe te passen.

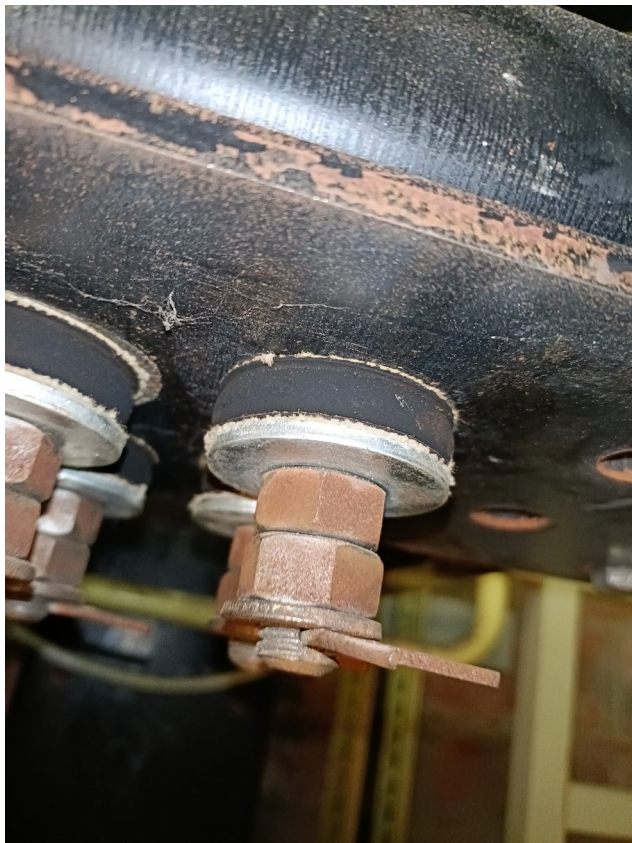
Zoals het hoort andere (oude) lift.

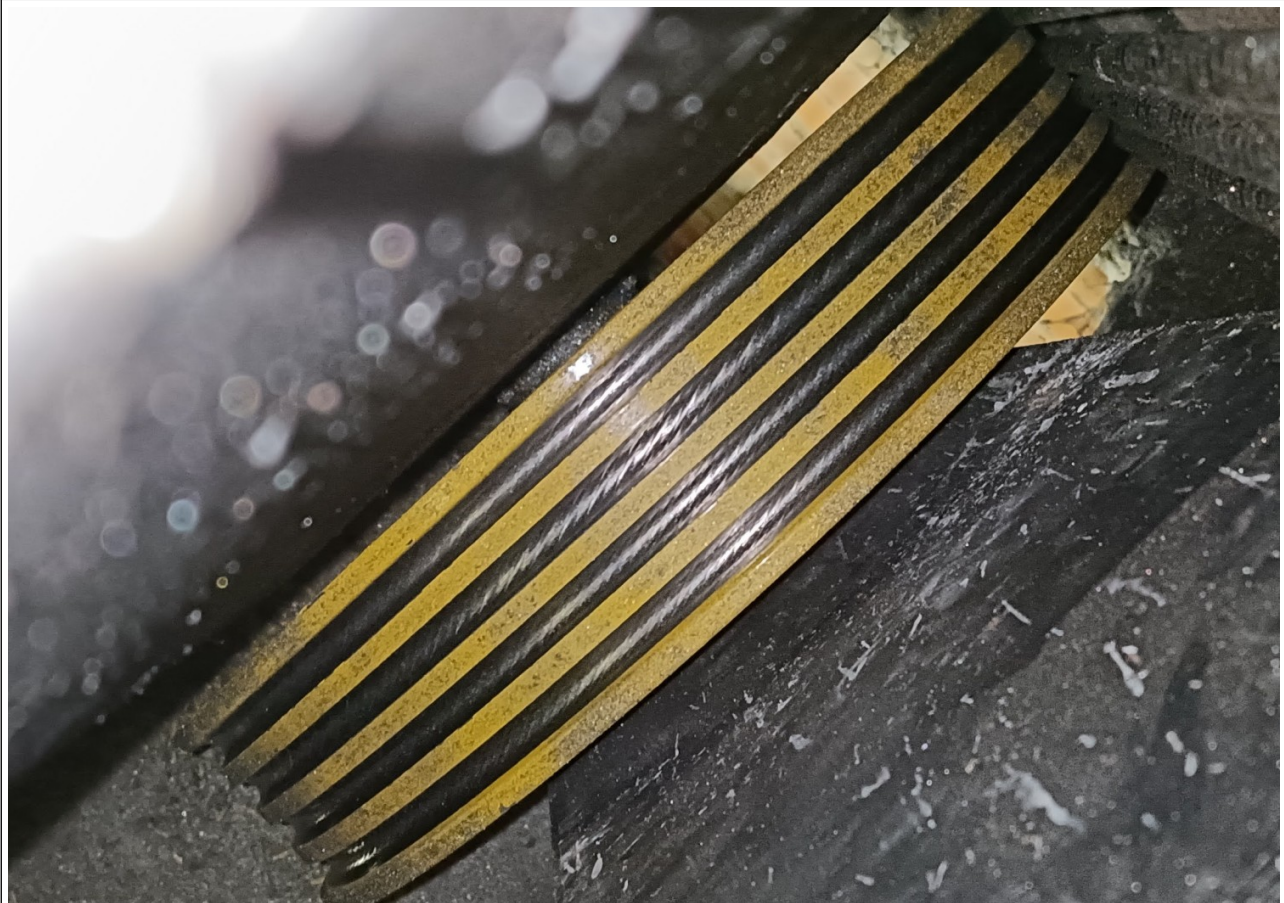
Wat de keuring ondertussen wel opmerkt, is een gevolgsymptoom van de ontbrekende vering: namelijk dat één van de kabelwielen kapot gaat.

De kabel trekt gekartelde groeven in het omleidwiel. Cosmolift en de keuring noteren dit, maar vermelden de oorzaak niet.
