Inzake : Res Villa Primerose, Priorijlaan 32 -8438 Westende

Begin juni heb ik deze lift grondig onderzocht, met als doelstelling om een advies te verlenen aangaande de reeds uitgevoerde kosten/werken van de voorbije jaren, en de noodzaak de lift te beoordelen voor verdere investeringen naar aanleiding van slijtage en de voorliggende risicoanalyse of keuringsverslagen.

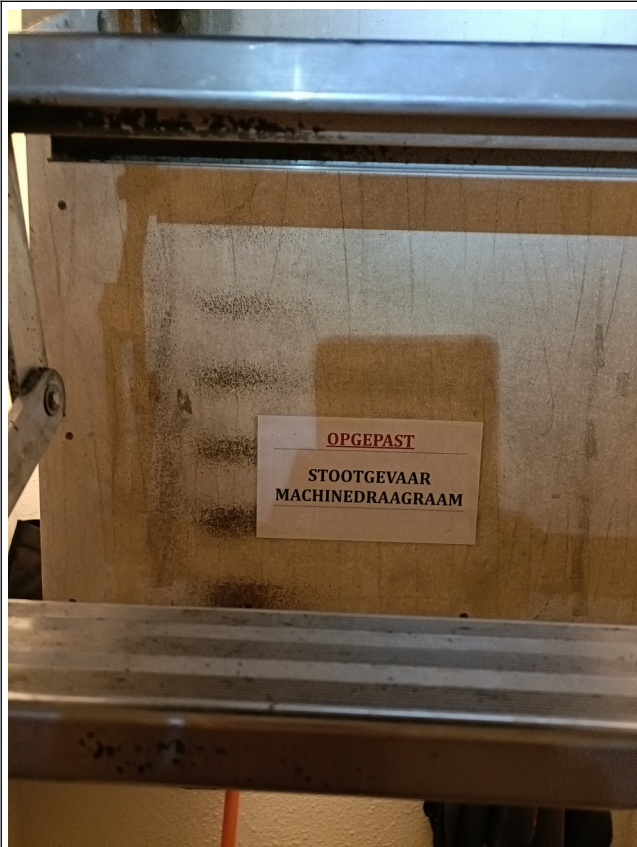
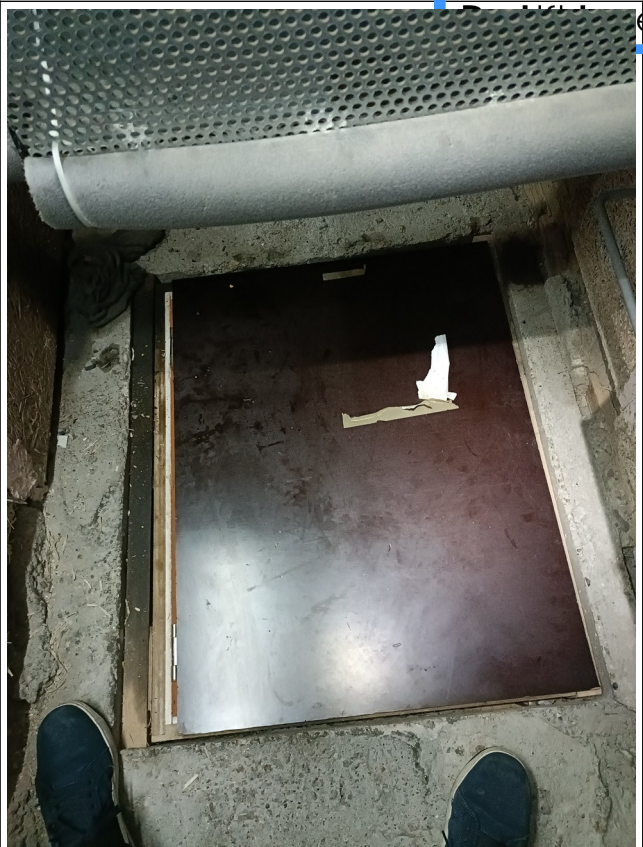
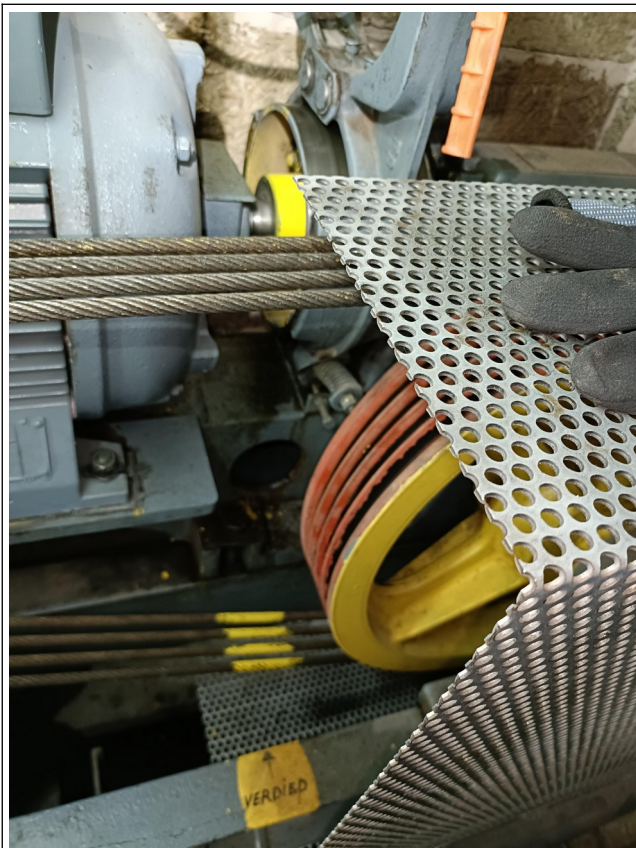
Bovendien heeft men daar in antwoord op een eerdere risicoanalyse overal metalen kooien rond de bewegende delen gebouwd, waardoor je nu nauwelijks nog onderhoud kunt uitvoeren.

Die afschermkappen en kooien zijn van afschuwelijk slechte kwaliteit.

De randen waar je moet passeren om aan de machine te werken, kan je nog het best vergelijken met een zaagblad.

In de machinebouw – die onder de EU-richtlijn voor alle soorten machines valt – zijn de regels voor afschermingen duidelijk beschreven. Wat hier staat, vloekt daar mee.

De onderhoudsfirma heeft zelfs veiligheidshandschoenen ter plaatse gelaten omdat de techniekers zich niet zouden snijden aan de scherpe randen van deze omkastingen.

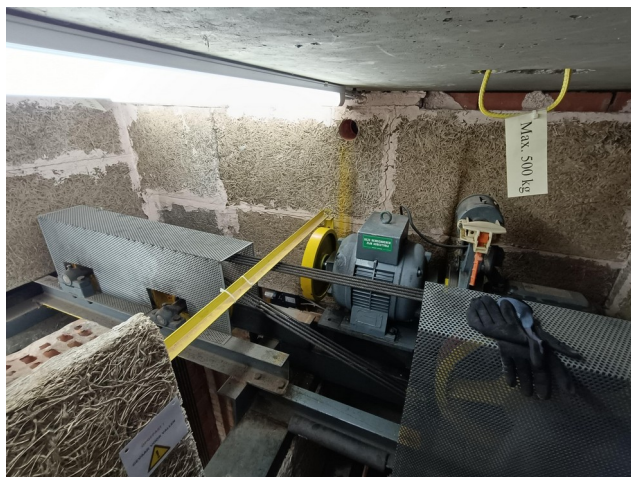
Dit is nog de originele machine van FIAM. Deze draait quasi geruisloos en heeft nog bijna geen speling op de tandwieloverbrenging.

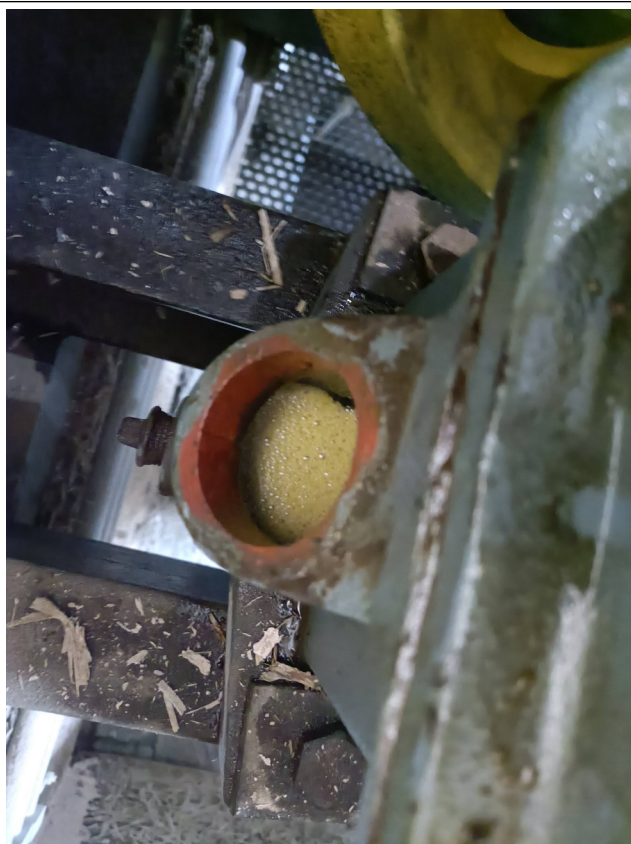
De olie in de machine schuimt, wat wijst op contaminatie met water(damp). Doorgaans is er geen enkele onderhoudsfirma die af en toe de olie ververs. De werkelijke toestand van de olie, zoals de aanwezigheid van veel slib die kanalisaties kan verstoppen, kan maar proefondervindelijk onderzocht worden door de olie af te tappen en ze bij deze te verversen. Als de kanalisaties verstoppen, dan kan de olie, die inwendig opspat, moeilijker terug naar het carter stromen, en zoekt dan soms een weg langs de asuitgangen.

Hier is de buitenkant van de machine heel vettig, wat daarop wijst. Er is ook olie op de trommelrem gekomen, waardoor de lift wat doorglijdt als ze een noodstop moet maken. Geen erg probleem, maar toch merkbaar. Dit wordt dan soms vermeld op de keuringsverslagen waarmee de keuring de-facto het prospectiewerk doet om nieuwe machines te verkopen.

- De remmen ontvetten.
- Nieuwe olie in de machine doen.
- De staalkabel weghalen die geen tractie meer levert, en een proef doen met gewichten om te zien of de lift bij noodstop niet te veel doorslipt. Eventueel - aansluitend - drie nieuwe staalkabels leggen, waarvan we de specificaties van de fabrikant op papier hebben: voldoende veiligheidsfactor tegen breken van de kabels.
- Uitlijnen van geleiders met eventueel nieuwe glij schoenen en/of regelen van de vergrendelingen van de buitendeuren.

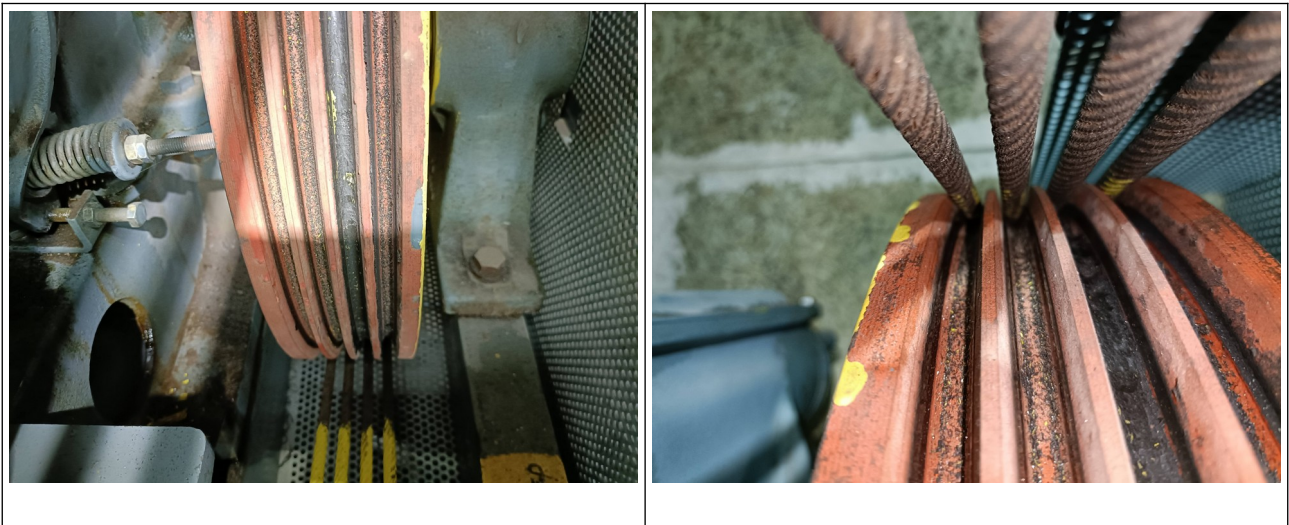
Eén van de groeven van de tractieschijf is helemaal tot op de bodem uitgesleten, waardoor deze kabel geen tractie meer levert. De andere groeven zijn nog goed.

De oorzaak is langdurige ongelijke spanning van de kabels. Eenmaal de groef dieper versleten is ten opzichte van de andere, kan men de zaak niet meer redden. Dit probleem ziet er al oud uit.

Om te bewijzen of de nutteloze kabel mag verwijderd worden, en de lift probleemloos zou kunnen blijven werken met 3 van de 4 kabels, zou men een proef moeten doen met 125% van de nuttige last in de kooi, en de lift daarmee een noodstop laten maken. De kabels mogen niet doorslippen. Over de totale treksterkte van de kabels zou ik mij geen zorgen maken, want er zijn heel wat liften die maar 3 kabels hebben. Zo'n proef, met geijkte gewichten en in het bijzijn van de keuring is relatief duur en op voorhand hebben we geen zekerheid dat de goedkeuring bekomen wordt.

waardoor er best een geheel nieuwe machine komt omdat je toch heel de machine moet demonteren om het tractiewiel te verwisselen.

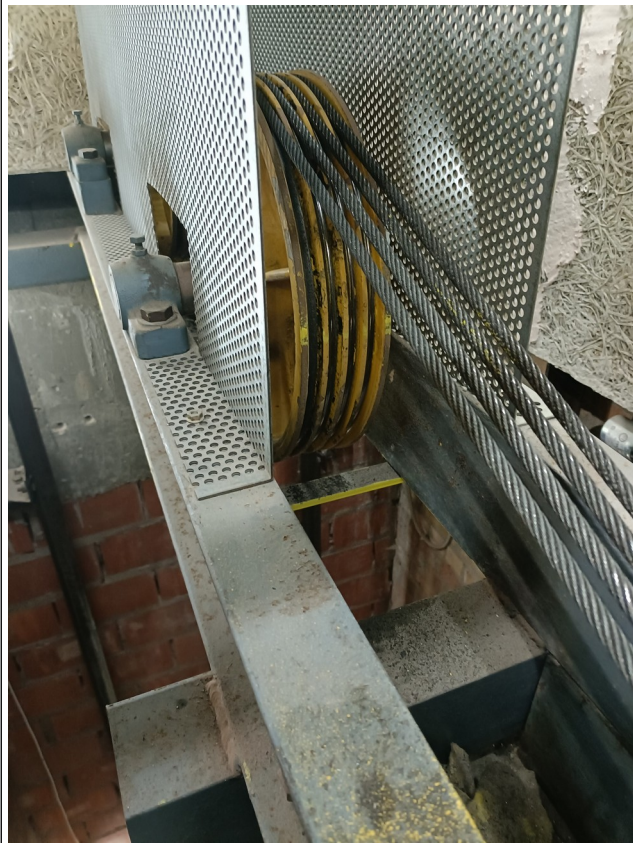
De overige twee omleidwielen die zich bovenaan de liftkoker bevinden, hebben "ronde" groeven, waardoor die wielen veel minder onderlinge slijtage vertonen. Bij een minimale aanpak kunnen de wielen blijven staan.

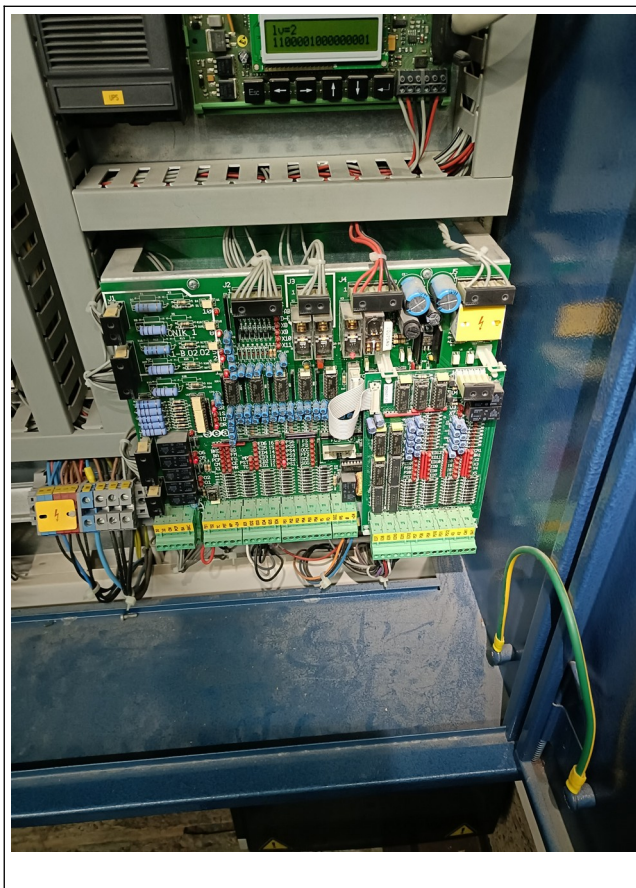
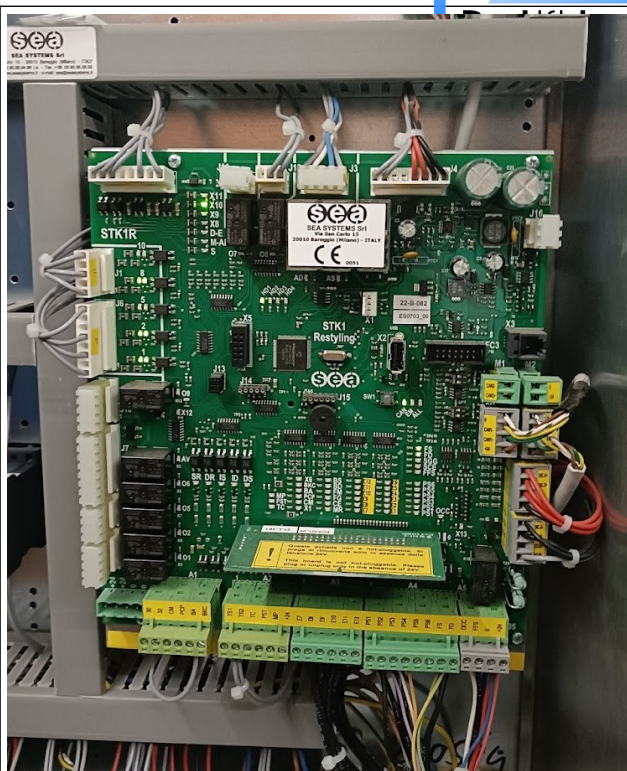
Deze werd destijds geplaatst door de firma DeLIFT, die toen nog andere eigenaars en zaakvoerders had. Ze is van het Italiaanse merk SEA, en ingevoerd door LMC (nu Elvacenter). Deze printplaat is een oud model. Naar verluidt zijn de nieuwe printplaat-modellen wel compatibel (zelfde stekkers op dezelfde plaats met dezelfde functies). Het grote verschil zit in de soort of generatie elektronica die gebruikt werd.

Foto links: de print van Primerose
Foto boven: een recentere print van hetzelfde merk.

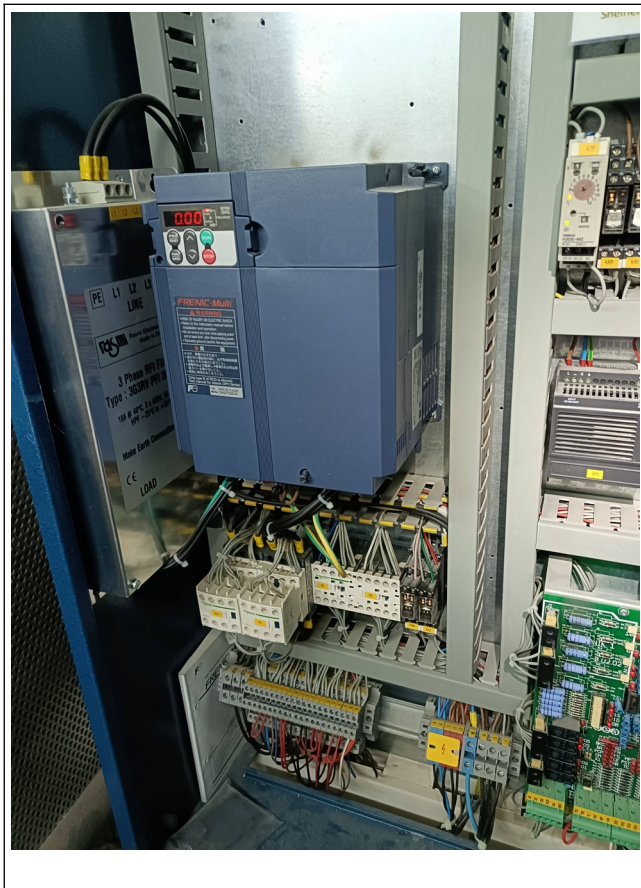
Het vermogen naar de motor wordt geleverd door een frequentieregelaar van het merk FUJI.
Alle voornaamste schema's en parameterlijsten zijn aanwezig.

Besluit: dit is nog in zeer goede staat.

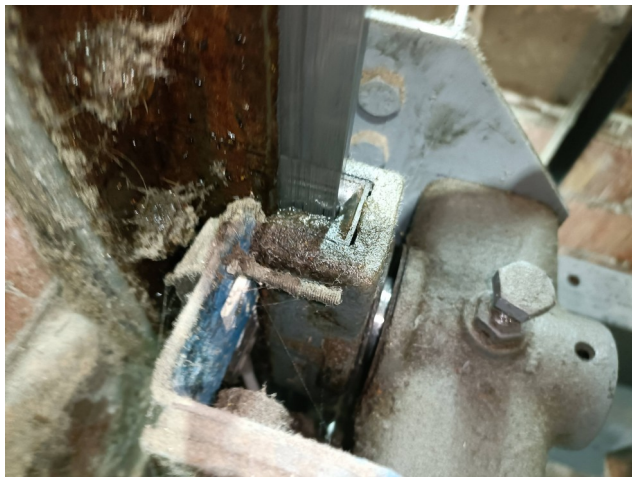
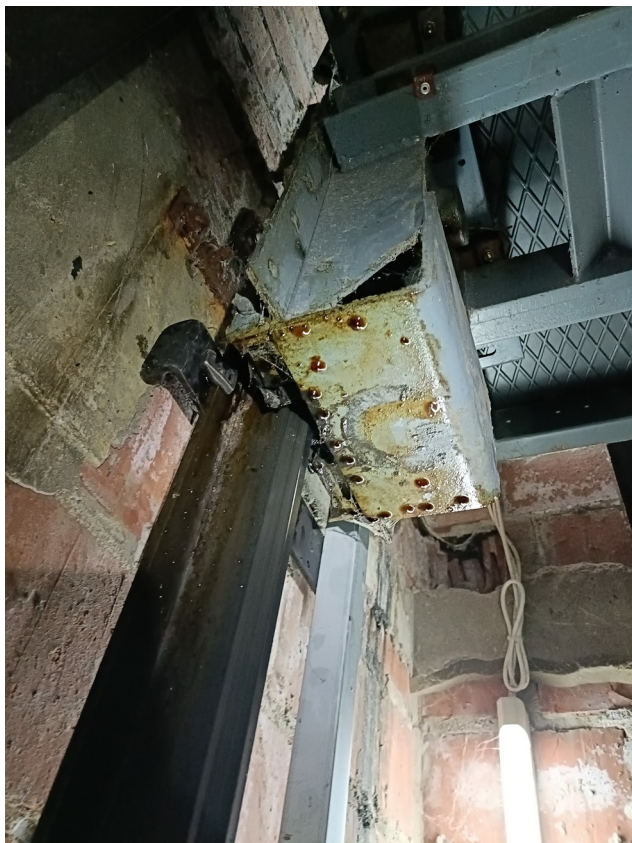
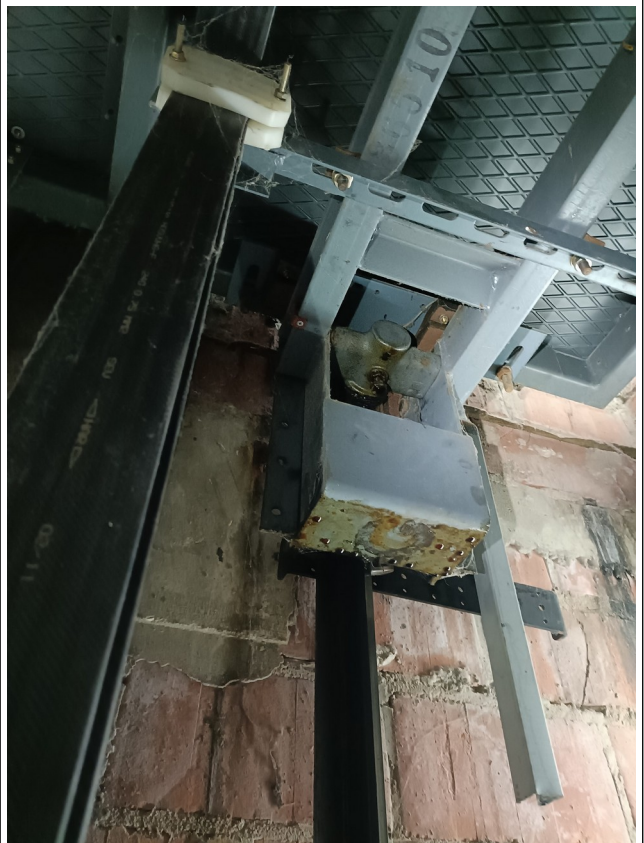
Hier is een probleem: de lift rijdt in het passeren van de verdiepingen tegen zowat alle deurgrendels. Dit komt omdat de kooi veel speling heeft tussen de geleiders, en dus geen nauwkeurige geleiding meer heeft. In de aanvraagmail stond dat de glij schoenen in 2024 werden vervangen, maar daar is geen spoor van te zien.

Meegaan in de verdere vernieuwing van de hoofdonderdelen van de lift: nieuwe motor en alle toebehoren, eventueel de geleiders helemaal uitlijnen en nieuwe glij schoenen monteren. De sloten van de deuren optimaal regelen.
