Dossiernummer: 1265TEC

Datum: 21/05/2025

| Project: | Renovatie van de voor-, achter en zijgevels<br>Priorijlaan 27<br>8434 Westende |

Dit verslag, onderdeel van het oriënterend onderzoek, is een visuele inspectie van de gevel- en balkonelementen, waarbij bijzondere aandacht besteed wordt aan de betonnen elementen, sporen van lekken, vochtsignaturen, scheuren, eventuele delaminaties, roestvorming en vervuilingen zodat een actueel beeld van de toestand van alle elementen kan verkregen worden. Het onderzoek heeft tot doel meer inzicht te verwerven in de gezondheidstoestand en schadegevoeligheid van de gevels en dit met het oog op de uitvoering van een eventuele gevelrenovatie.

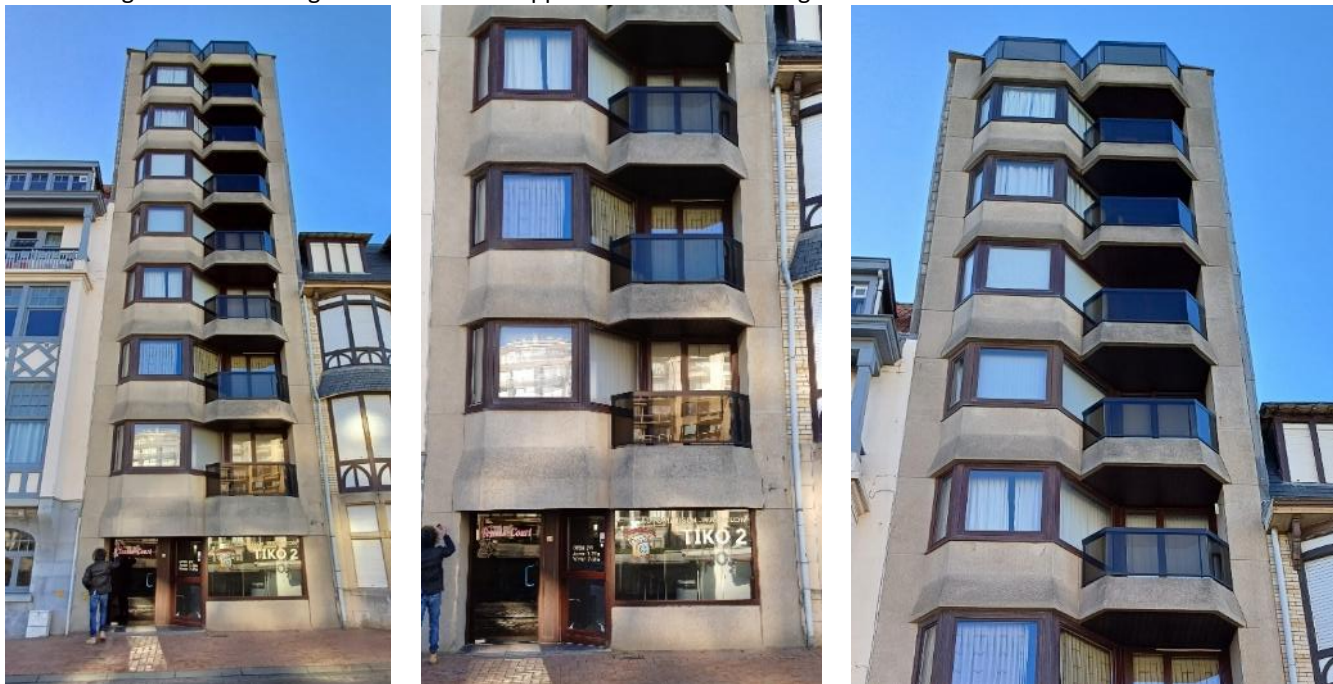
Er is een algemene vervuiling van de betonnen oppervlakken aan de voorgevel.

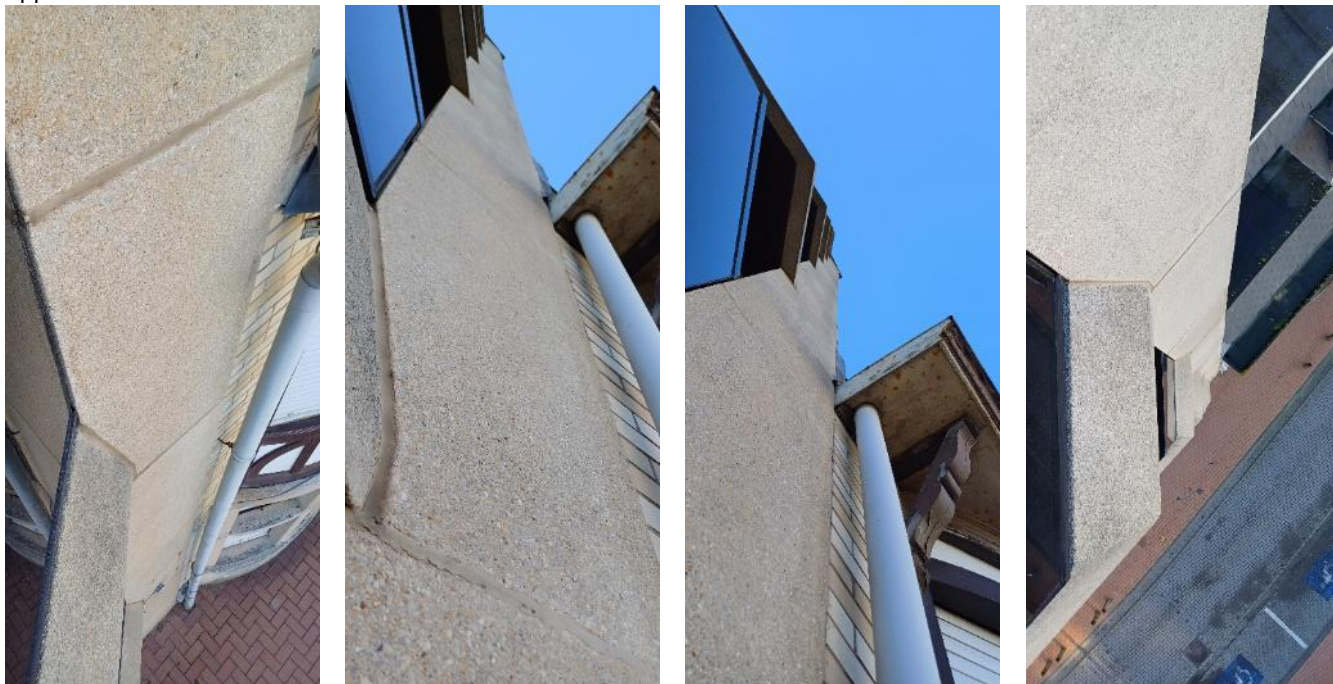
Verder is het betonoppervlak algemeen in goede staat, er wordt weinig tot geen schade vastgesteld aan het betonnen oppervlak.

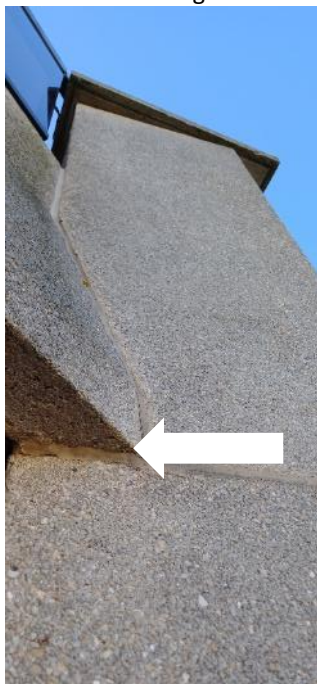
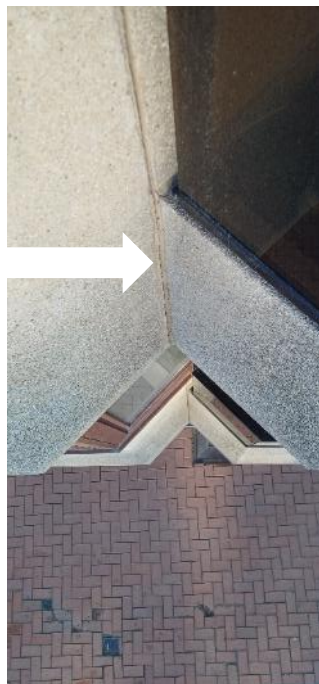
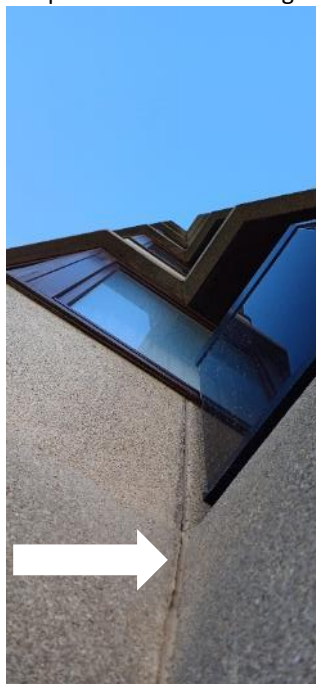
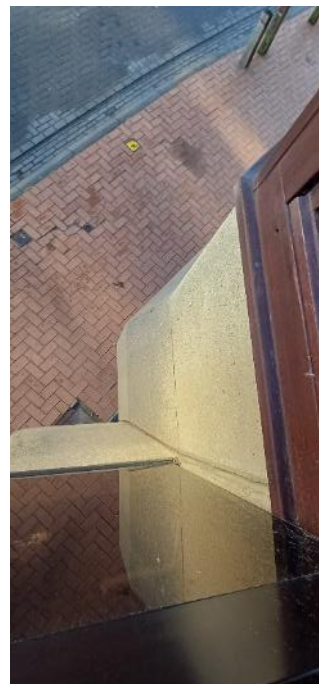
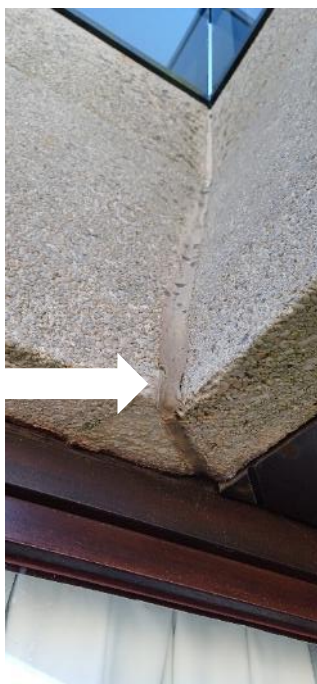
De elastische voegen tussen de elementen vertonen scheuren en sporen van onthechting.

Elastische voegen zijn zeer onderhoudsgevoelig. Zonder verdere bescherming zullen deze onder invloed van uv-straling verstarren, bros worden en op termijn scheuren en onthechten. Onthechte voegen kunnen een omweg vormen voor water tot in de betonnen constructie.

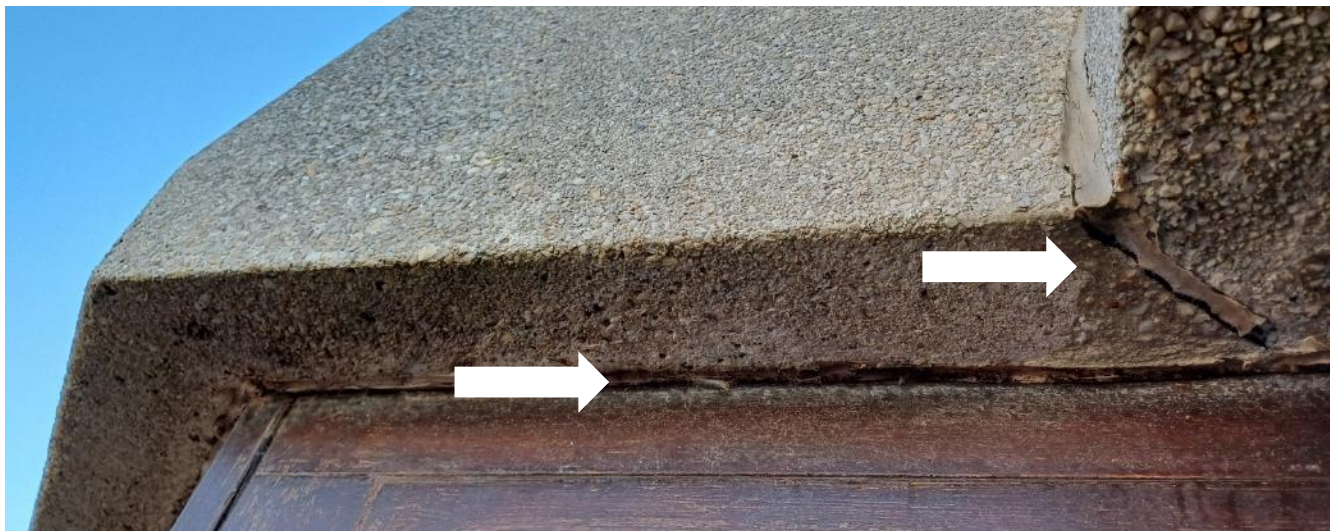
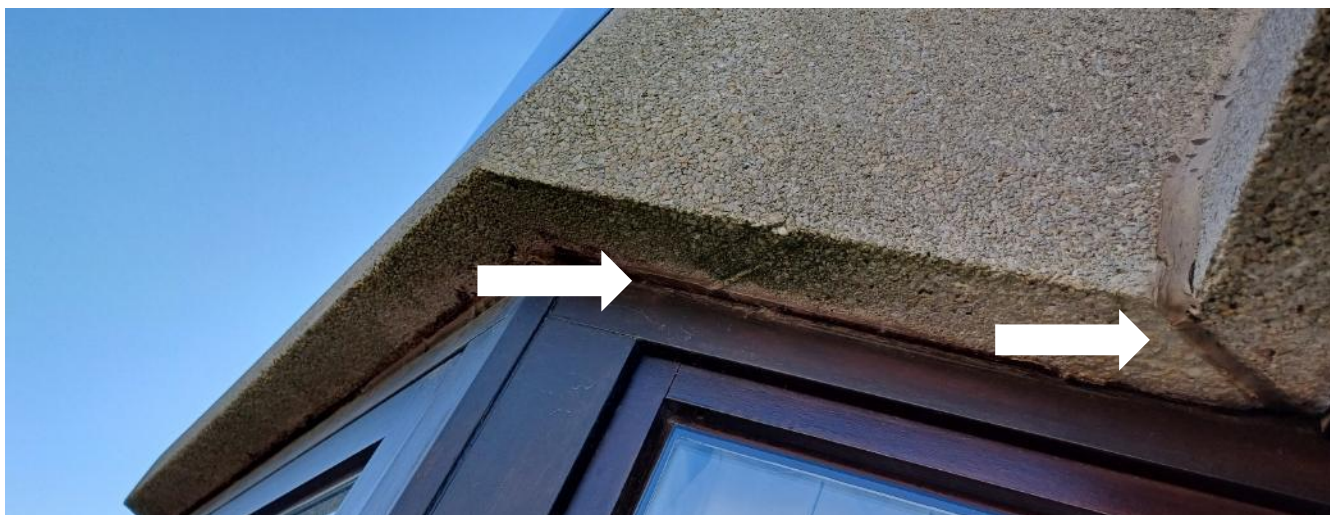
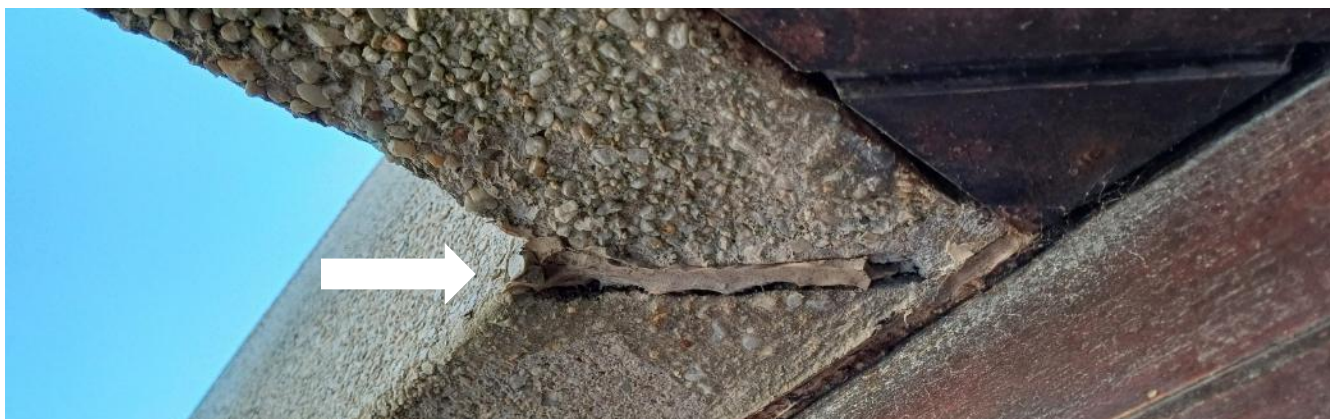
De voegen tussen het schrijnwerk en de betonnen lintelen zijn minimaal. Heel wat voegen aan de onderzijde van de lintelen staan volledig open, de voegmassa is hier onthecht van de betonnen oppervlakken.

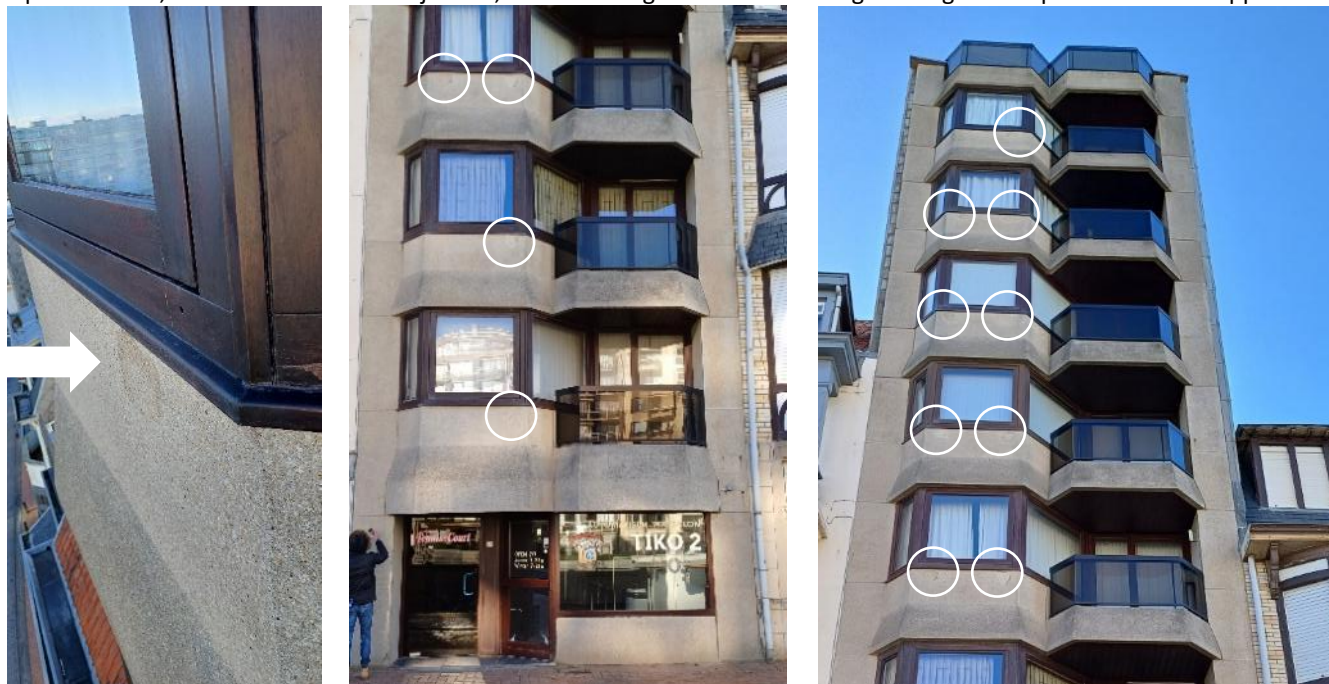
Op de fronten, telkens onder het schrijnwerk, worden terugkerende herstellingen vastgesteld op het betonnen oppervlak.

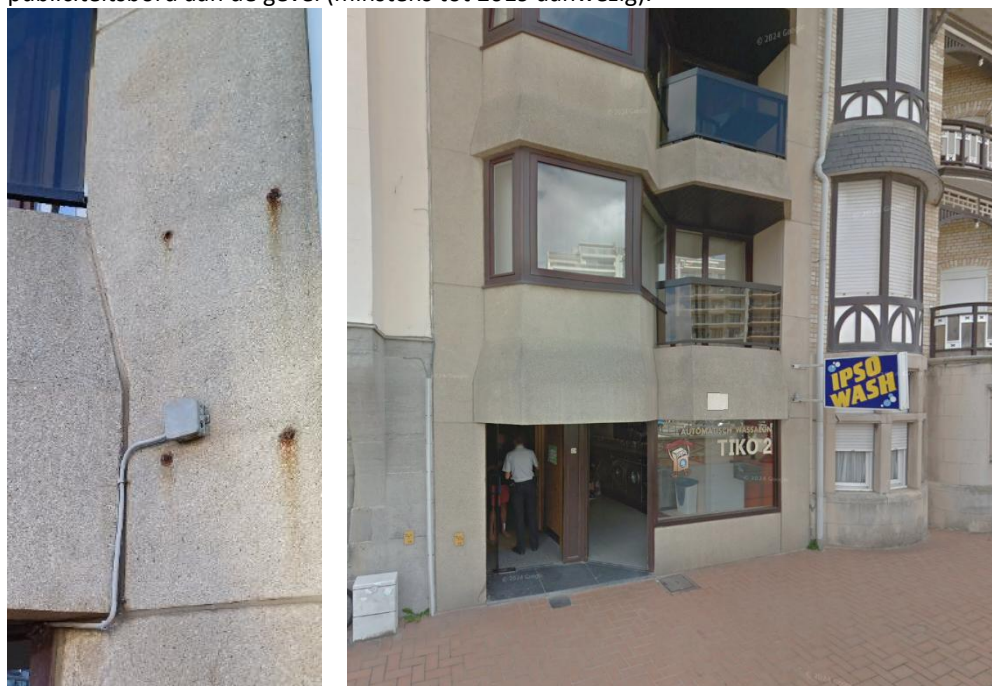
Daarnaast worden roestpunten vastgesteld op het gevelvlak, oude foto's leren dat dit restanten zijn van een vroeger publiciteitsbord aan de gevel (minstens tot 2019 aanwezig).

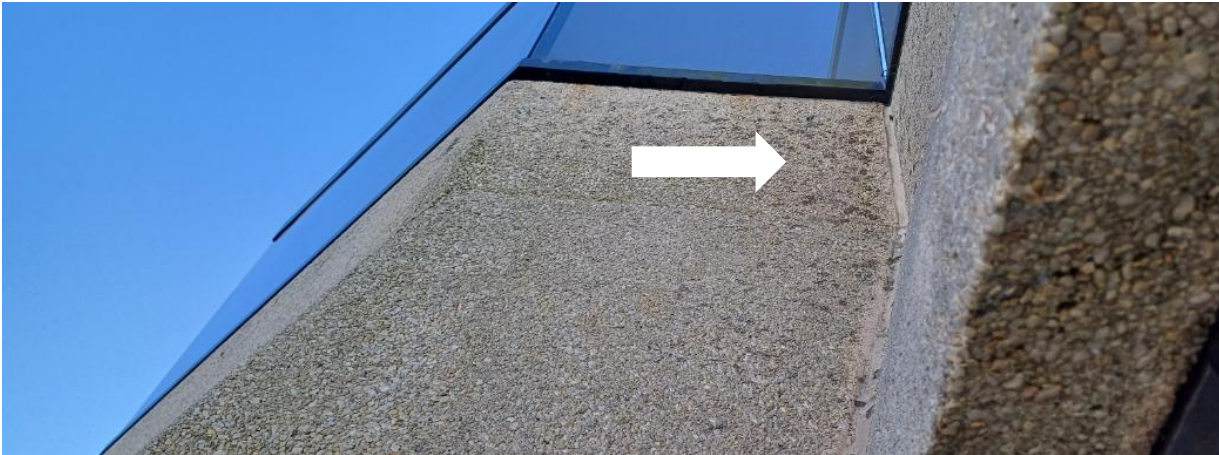
Plaatselijk wordt beginnende aftekening van mossen, algen en vervuiling vastgesteld op de betonoppervlakken.

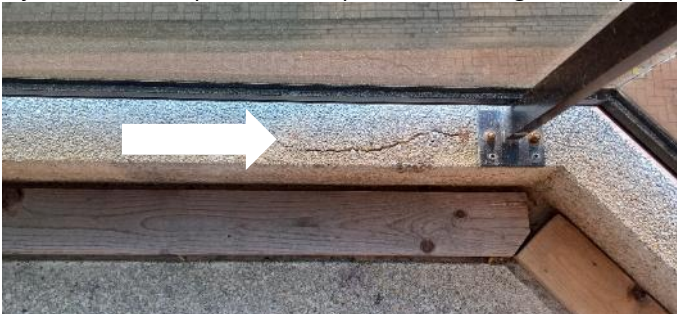
Bij de betonnen opstand waarop de borstwering wordt op één locatie scheurvorming vastgesteld.

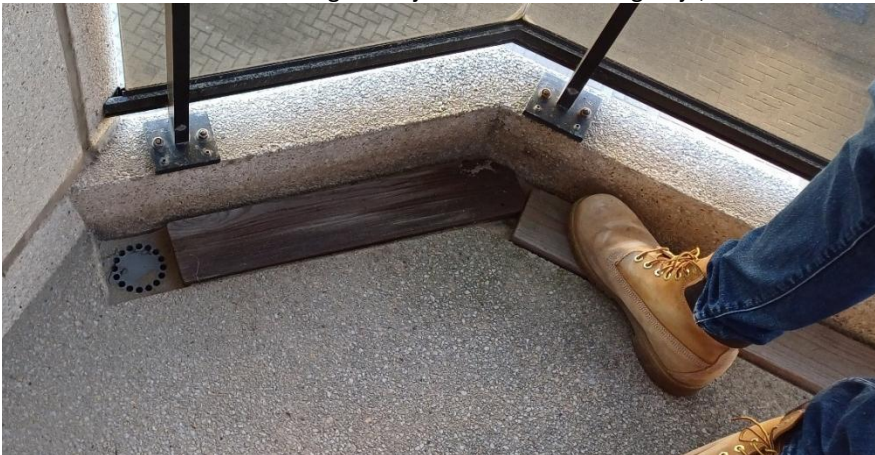
De balkonvloeren aan de voorgevel zijn voorzien van een gootje, van hieruit wordt het water naar een klokputje afgevoerd.

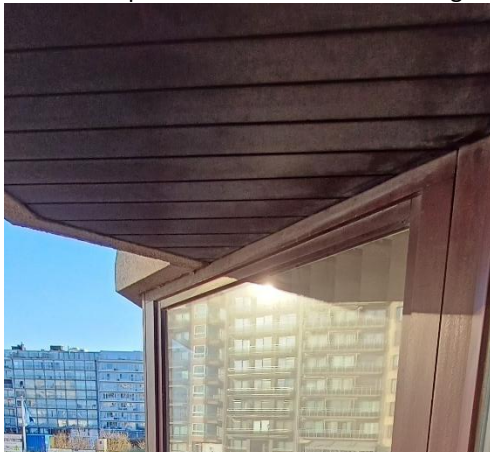
De balkonhemels aan de voorgevel zijn afgewerkt met bruin gebeitste houten planchetten. Er zijn geen verluchttingsvoegen rondom de planchetten. De afvoer van regenwater zit weggewerkt achter deze bekleding.

Op vandaag is er geen waterdichte afwerking van de loopvlakken waardoor stagnerend regenwater op de loopvlakken de kans krijgt om in het beton volume te dringen. Bovendien zullen de planchetten zonder verluchttingsvoegen ervoor zorgen dat het water nadat het doorheen het beton gemigreerd is niet kan uitdrogen aan de onderzijde waardoor de balkonhemels continu vochtig zullen staan.

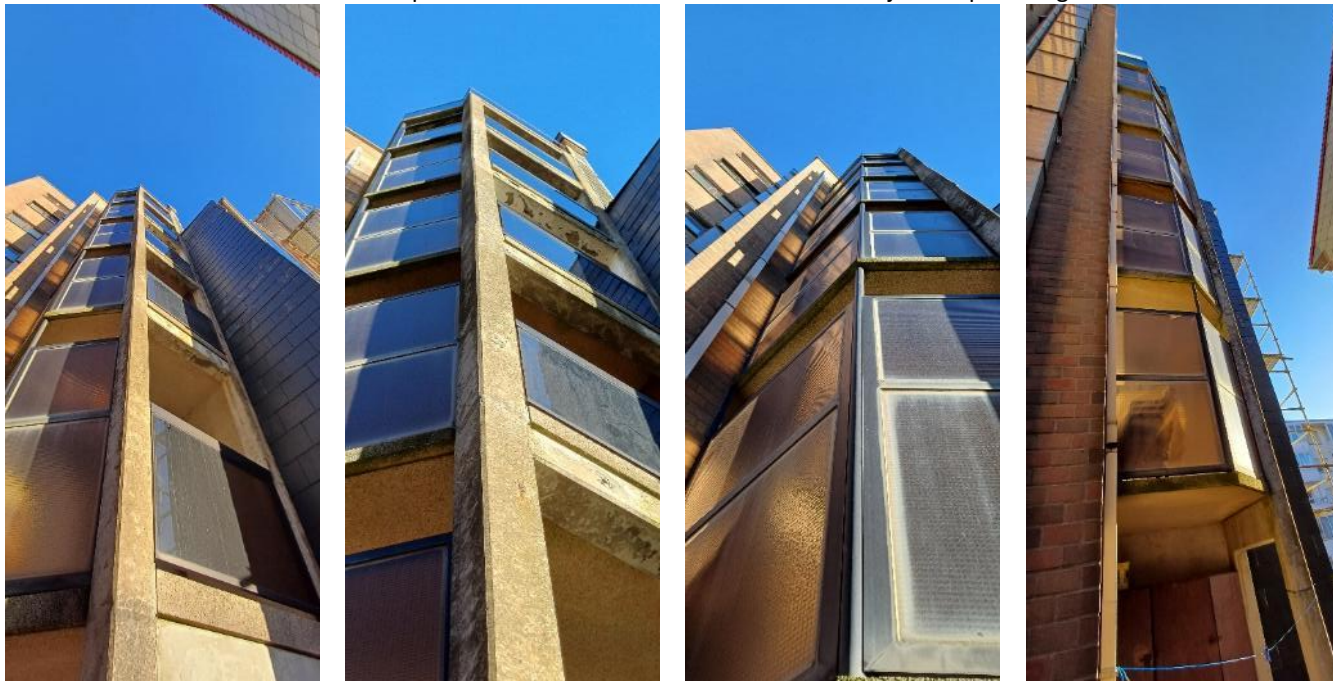
De achtergevel is opgebouwd uit gevelmetselwerk met betonnen balkons en een betonnen constructie bestaande uit een kolom en balken waar deze balkons op afsteunen. De balkons kennen hier een vrije afloop van regen- en kuiswater.

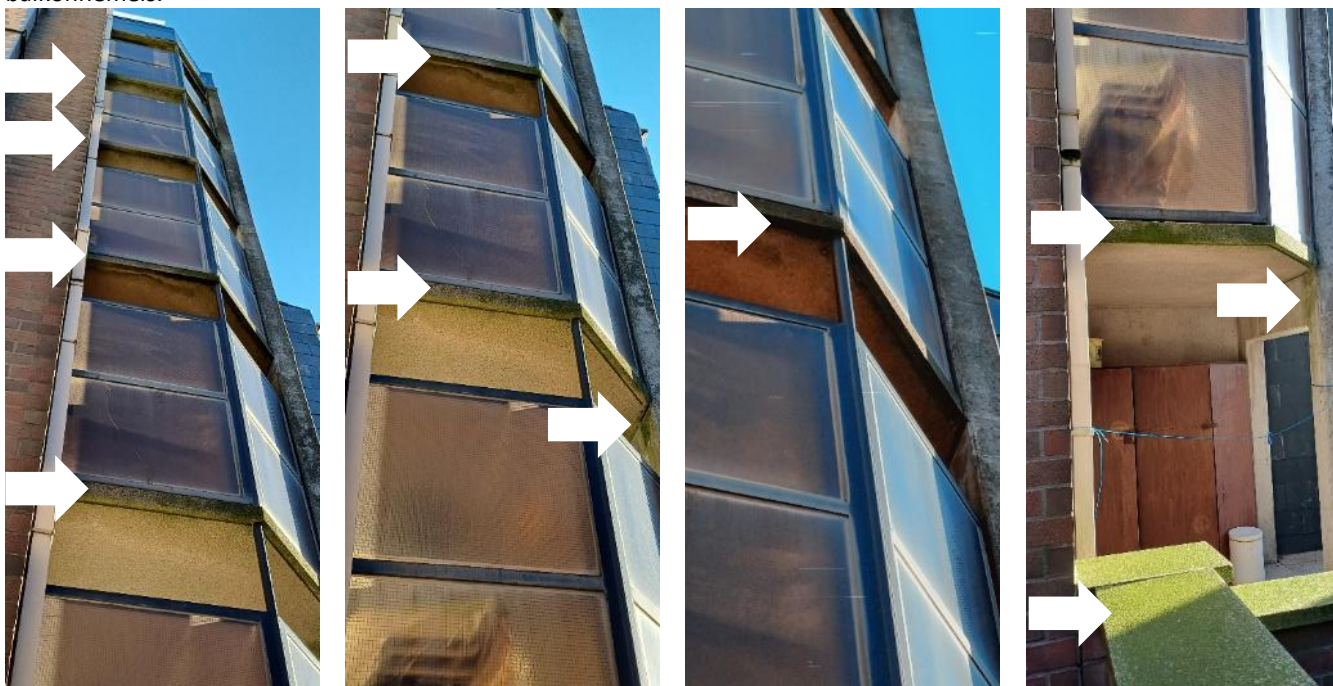
Er wordt uitgesproken verkleuring ten gevolge mos en algen vastgesteld op de balkonfronten en de randen van de balkonhemels.

De kolom is eveneens algemeen uitgesproken vervuild.

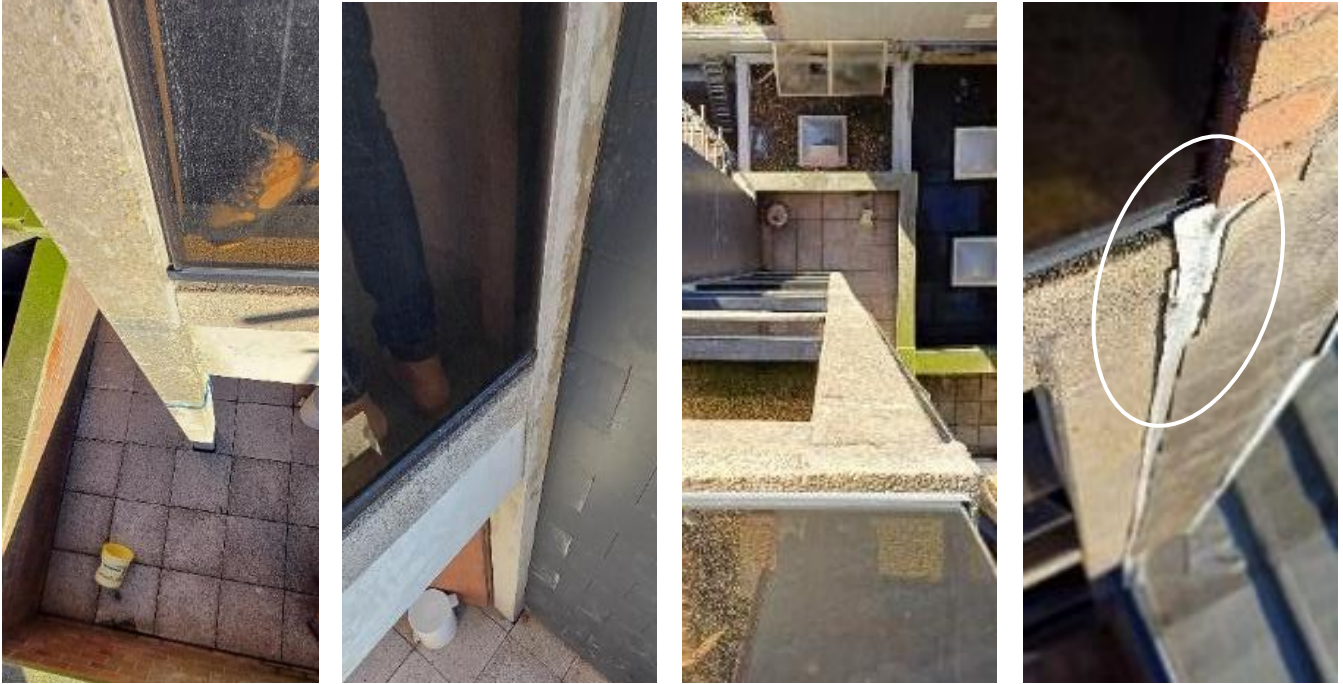
De aansluiting op de leien van het buurgebouw is gebrekkig, de loden slab achter de leien staat deels open.

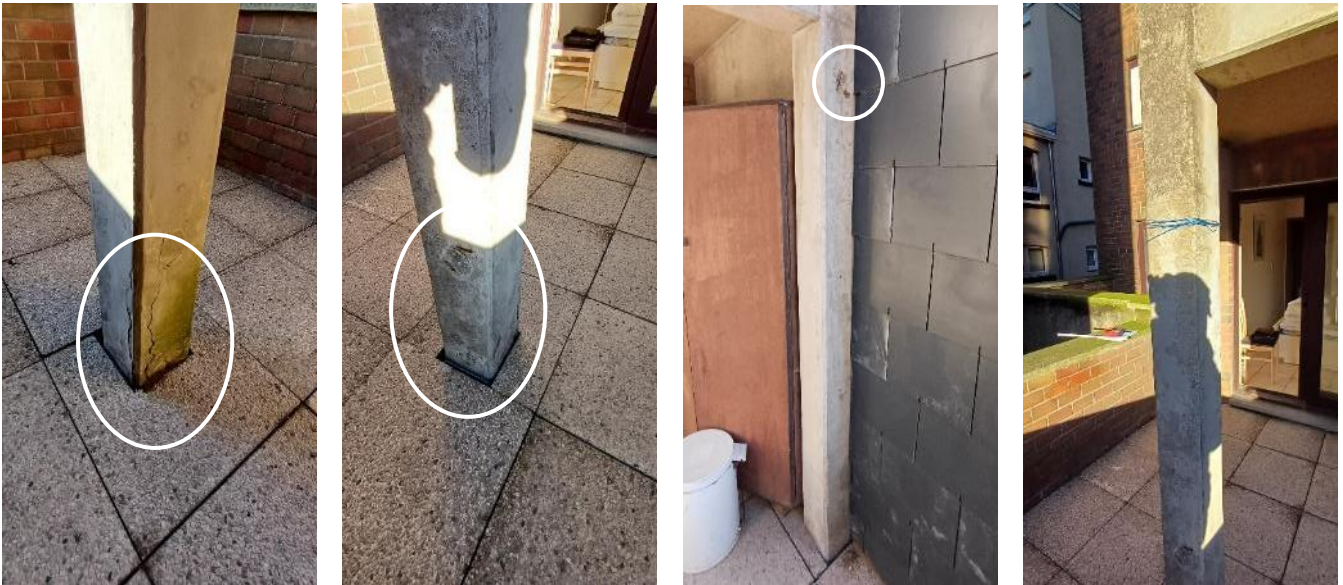
De betonkolom die alle terrassen draagt heeft onderaan betonschade in de vorm van het afdrukken van de betonhuid.

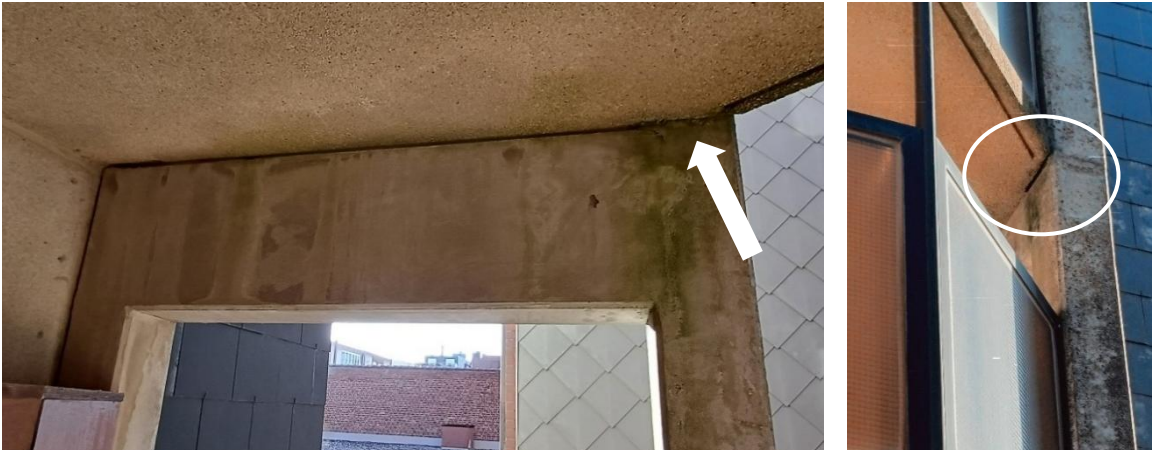
De voeg tussen de balknelementen en de kolom is openstaand, hier zijn uitgesproken aflopers vastgesteld.

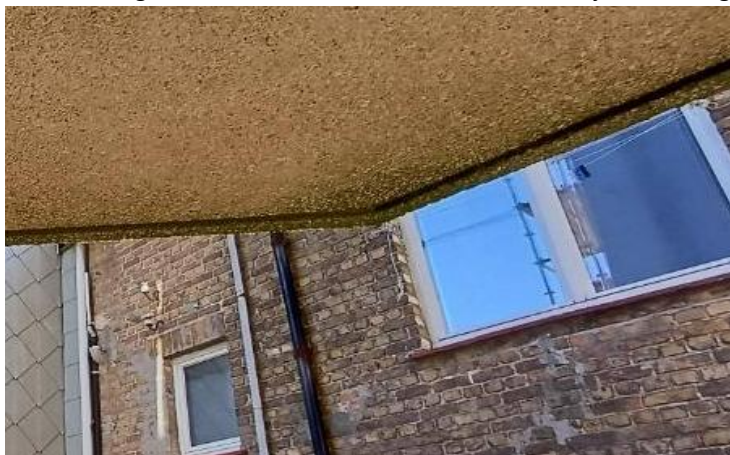
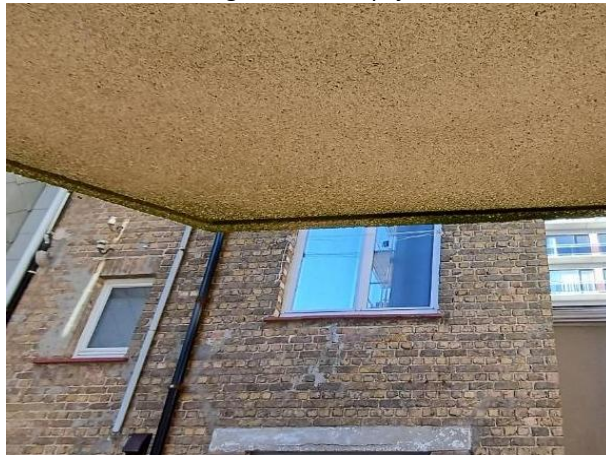
Ook ter hoogte van de fronten van de balkonhemels zijn er veel algen en mossen aanwezig tot aan druiplijst.

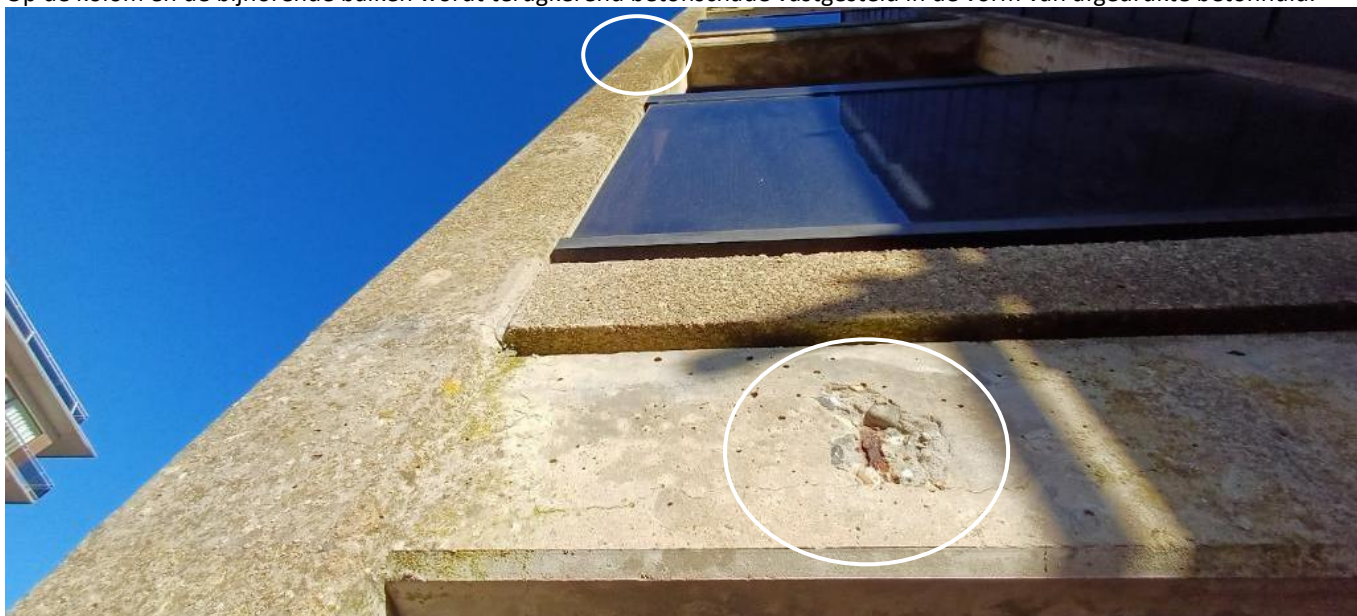
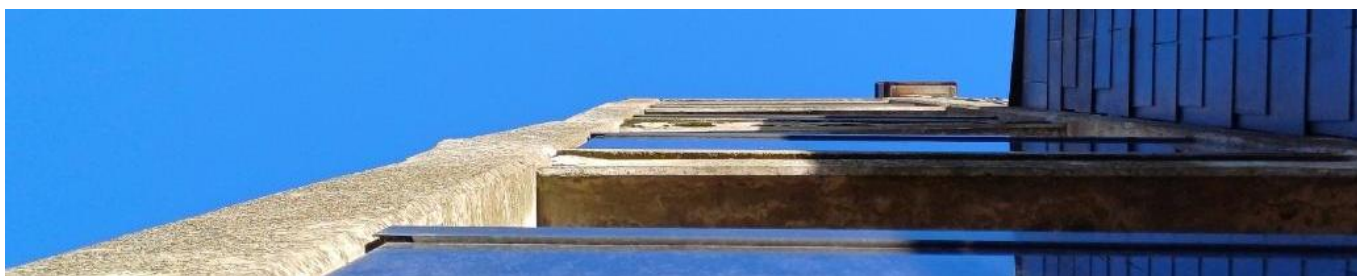
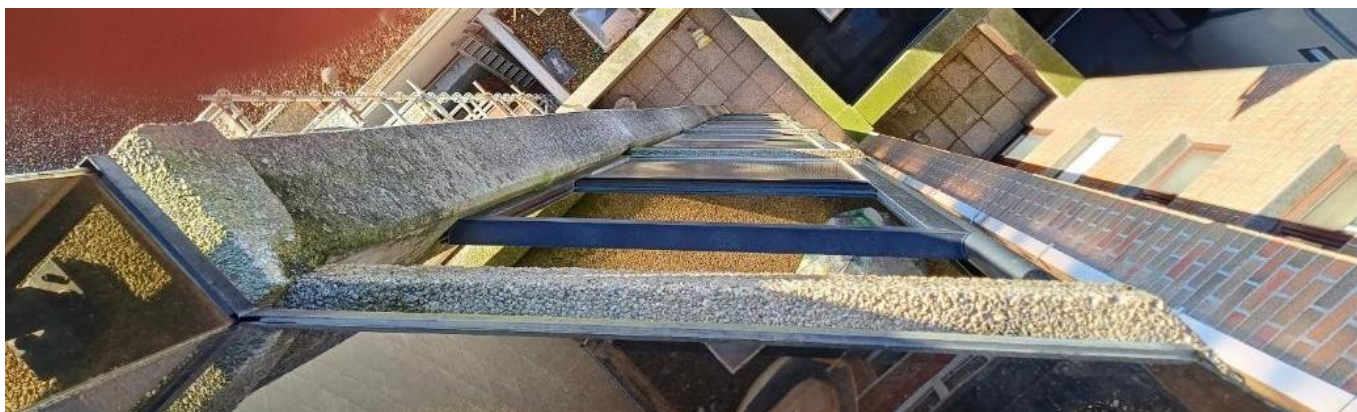
Op de kolom en de bijhorende balken wordt terugkerend betonschade vastgesteld in de vorm van afgedrukte betonhuid.

Het opvallende grotere schadebeeld aan de achtergevel kan gelinkt worden aan de oriëntatie dewelke zoals reeds toegelicht een hogere vochtigheidsgraad en minder uitdroging met zich meebrengt. Daarnaast dient de betonsamenstelling in rekening gebracht te worden. De kolom en bijkomende balken lijken ter plaatse gegoten beton waar de geprefabriceerde betonnen balkonelementen opgelegd zijn. Deze elementen kunnen hierdoor een andere betonsamenstelling hebben (poreuzere betonmatrix, minder betondekking op de wapening,...) waardoor de hierboven beschreven schadeprocessen vrij spel krijgen.

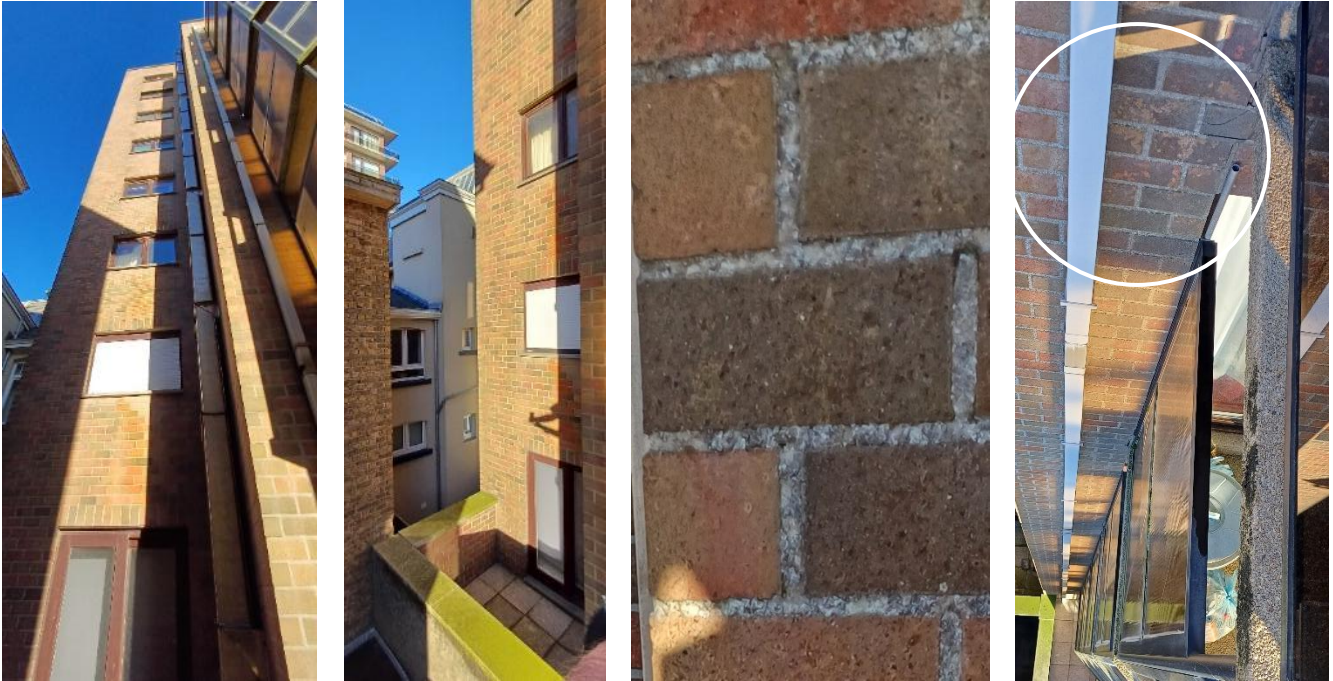
De achtergevels zijn opgebouwd uit rood-oranje gevelmetselwerk. Open stootvoegen worden niet vastgesteld bij gevelaanzetten of boven de ramen. Er is een algemene licht vervuiling en mosgroei die vooral op de voegen zichtbaar is. De gevelstenen vertonen algemeen een schilferige oppervlaktestructuur.

Vorstschade ontstaat ten gevolge de poreuze structuur van de gebruikte baksteen: door capillaire werking zuigt deze water op in zijn poriën dat daar achterblijft. Als bij vorst dit opgesloten water gaat bevroren ontstaat een volumevermeerdering (een hoeveelheid ijs neemt een groter volume in dan eenzelfde volume water). Hierdoor zal het vormende ijs de buitenste laag van het steenoppervlak afduwen en ontstaat een schilferige oppervlaktestructuur.

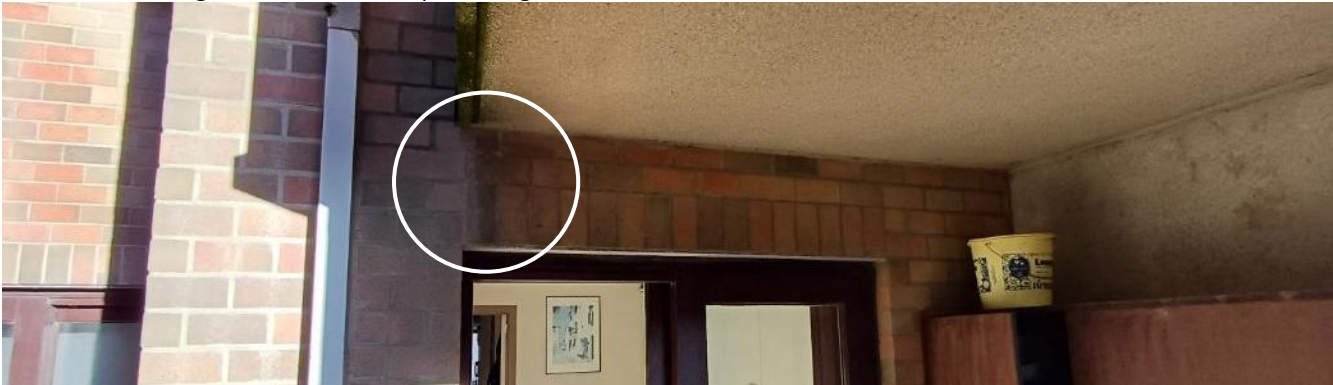
Er wordt vervuiling in de vorm van aflopers vastgesteld onder de balkonranden.

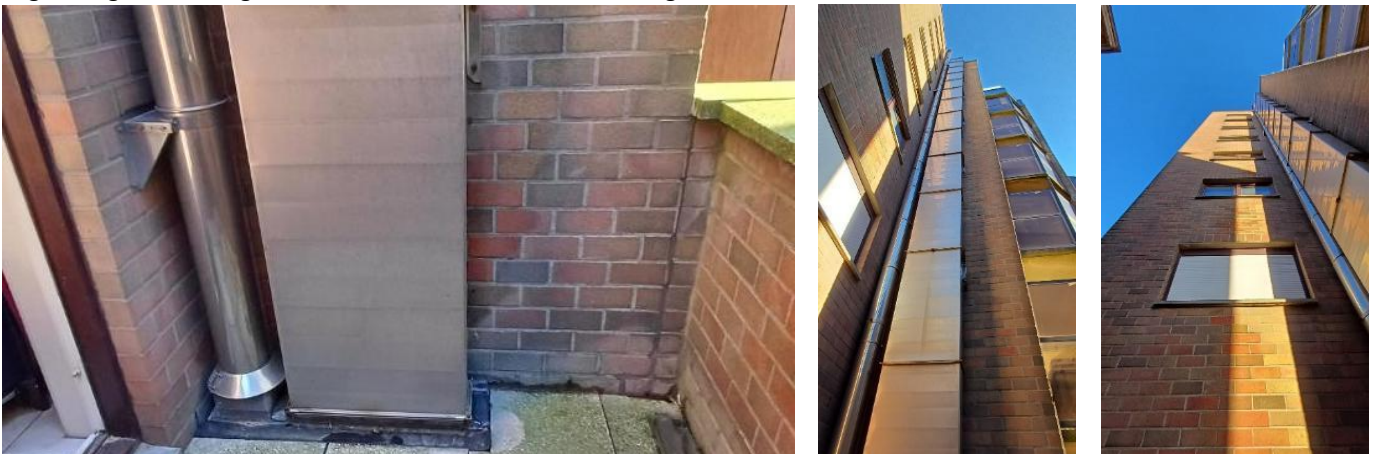
Tegen de gevel is een groot aluminium schouwkanaal bevestigd.

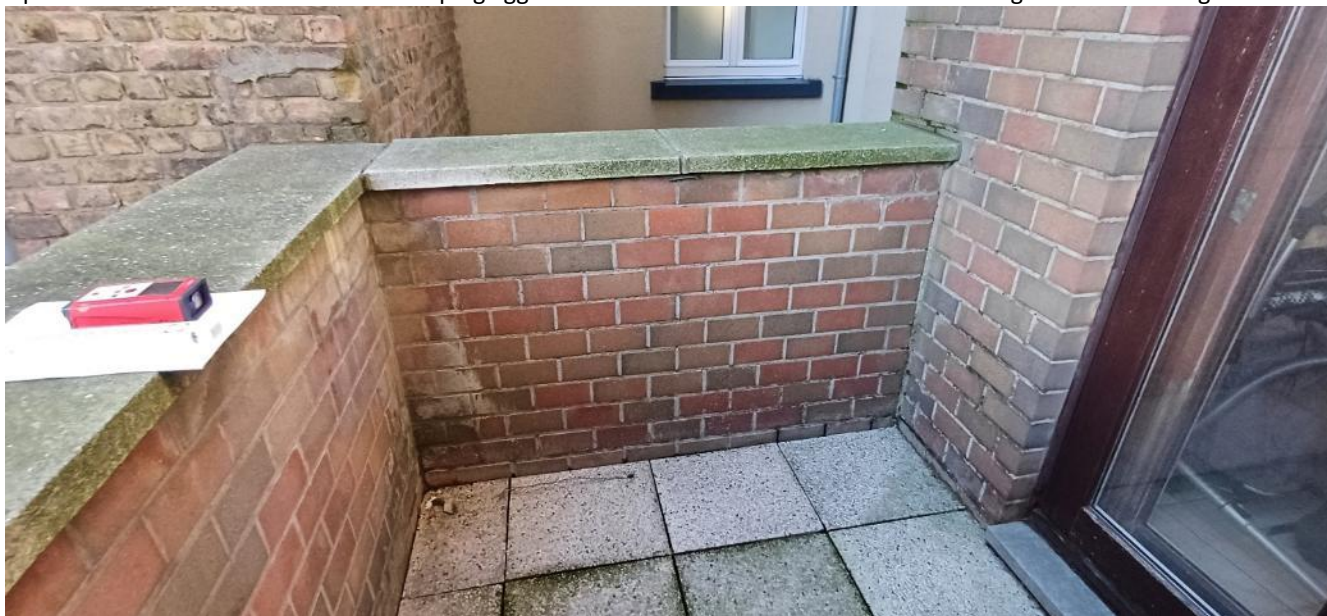
Op de terrasmuren van de eerste verdieping liggen betonnen dekstenen. Deze vertonen mosgroei en vervuiling.

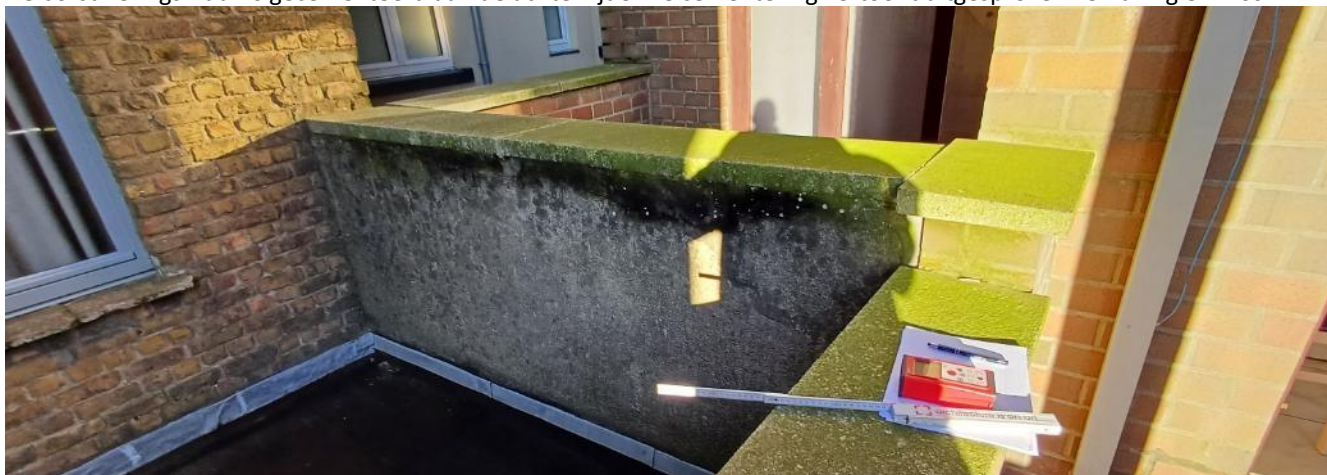
De borstweringsmuur is gecementeerd aan de achterzijde. De cementering vertoont uitgesproken vervuiling en mos.

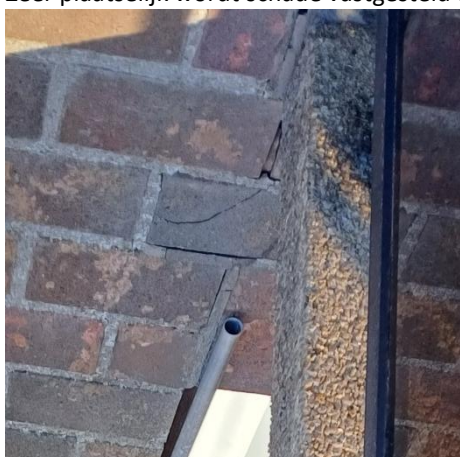
Zeer plaatselijk wordt schade vastgesteld ter plaatse van de aansluiting tussen betonnen elementen en het gevelmetselwerk.

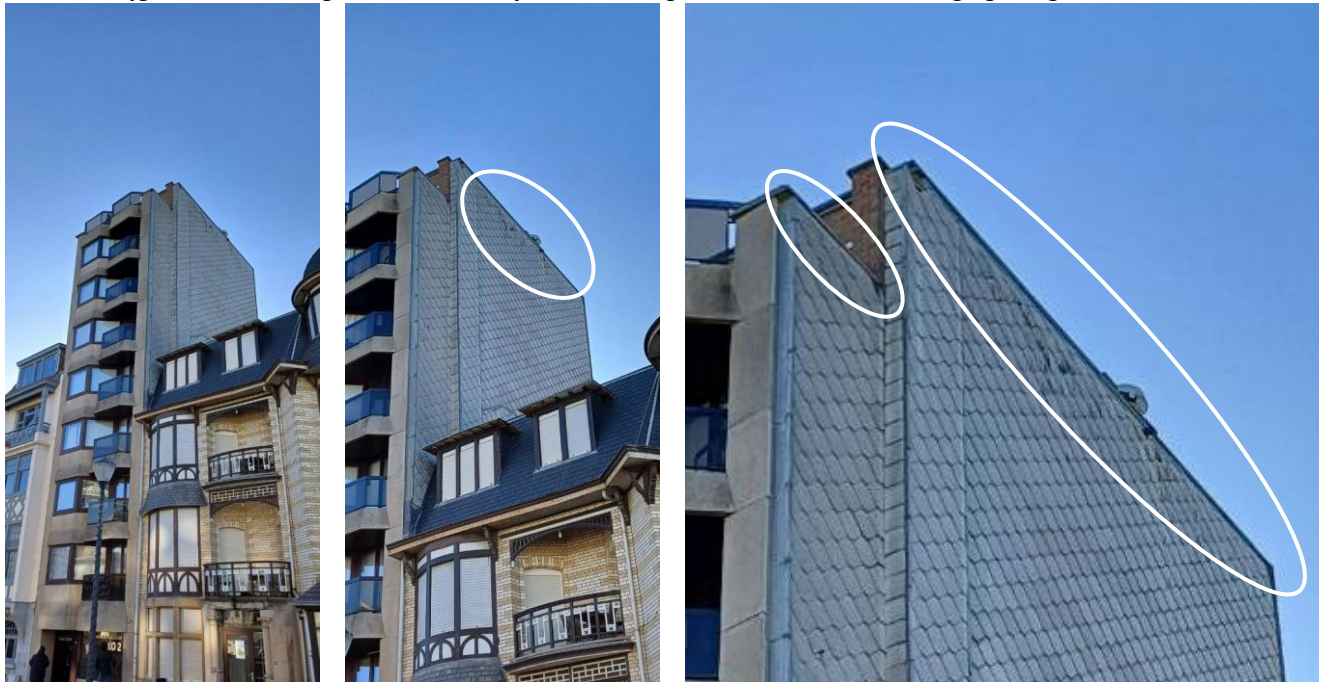
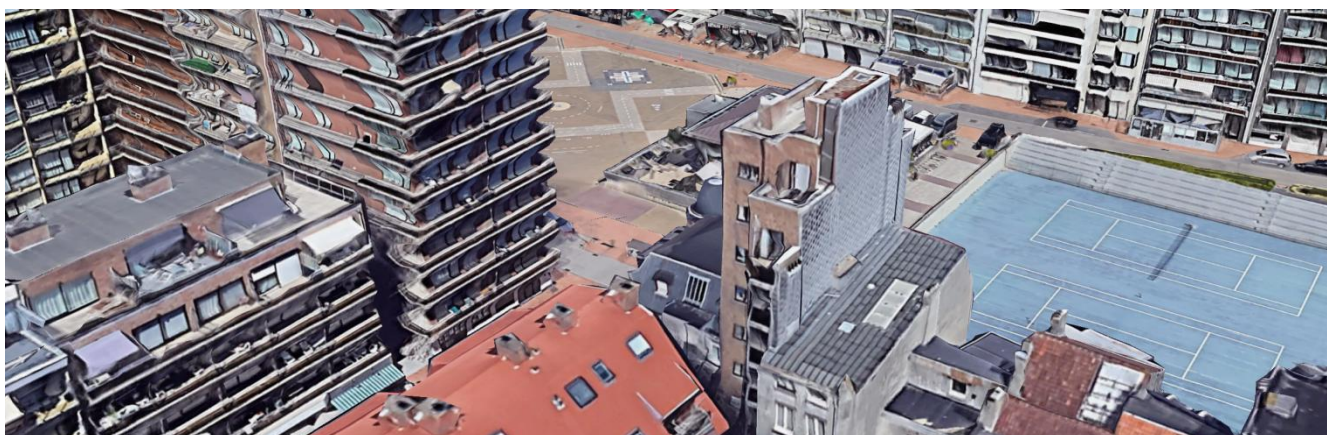
De blinde zijgevels werden afgewerkt met ruitlijen. In de hoogste zones wordt beschadiging vastgesteld van de leien.

De leien die gebruikt werden betreffen mogelijk asbestcementen kunstleien (gebruikt tot 1998). Deze leien zijn typisch te herkennen aan hen ruwere structuur waar vervuiling en mos makkelijk op aangrijpt. Om hier zekerheid over te hebben dient dit verder onderzocht te worden bijvoorbeeld bij de opmaak van een asbestinventaris (verplicht vanaf 2032). Dit type leien is typisch hechtgebonden of semi-hechtgebonden. Semi-hechtgebonden asbest is een benaming voor verweerd hechtgebonden asbest, die broos of fragiel geworden zijn waardoor de vezels makkelijker vrijkomen.

Het feit dat de leien beschadigd geraakten is problematisch als dit asbestleien betreffen, aangezien bij het breken van de leien er risico ontstaat op het vrijkomen van de asbestvezels.

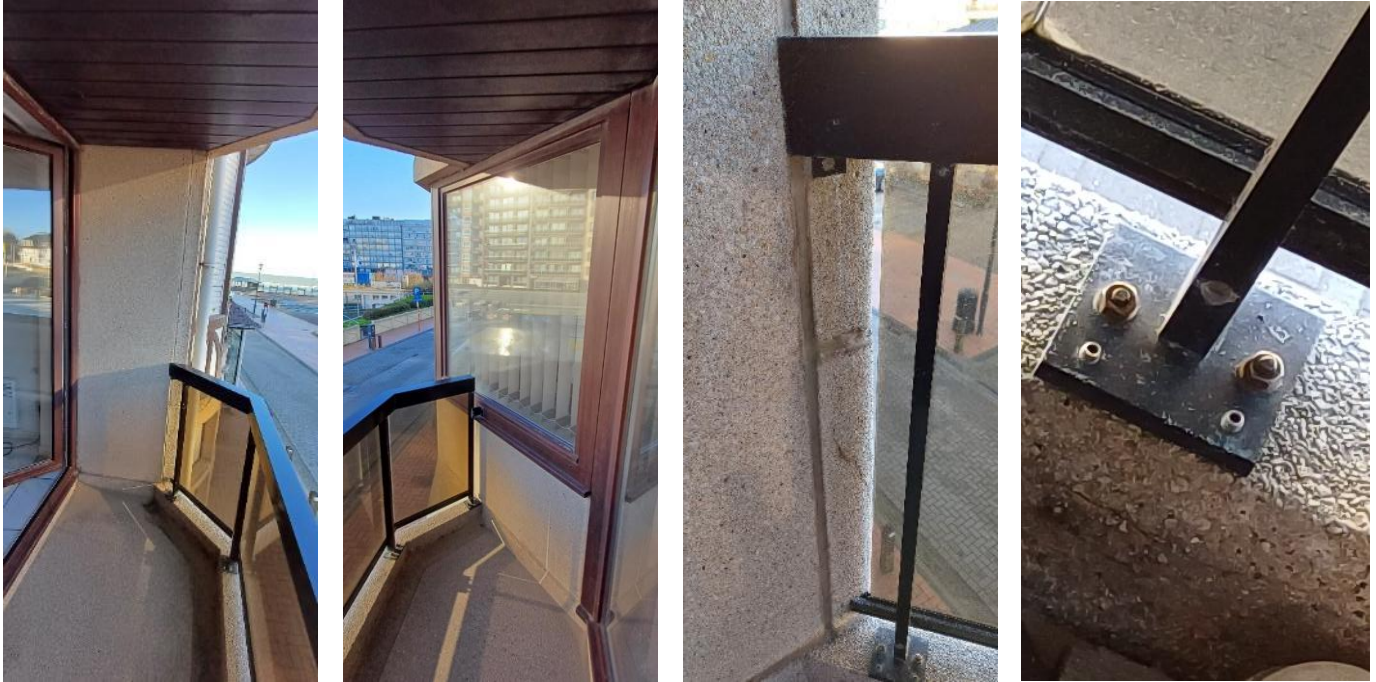
Op de aluminium profielen wordt een witte waas vastgesteld.

De ballusters staan op voetplaatjes, deze zijn telkens met twee zeskantbouten verankerd in het beton. Er werd reeds scheurvorming vastgesteld rondom één van deze verankeringen.

De voetplaten/staanders zijn vermoedelijk mechanisch verankerd door middel van inklemhulzen en roestvaststalen zeskantbouten. De metalen inklemhulzen werden in het beton aangebracht. Deze hulzen zijn meestal weinig beschermd tegen corrosie, eventueel corroderen van deze hulzen kan spanningen in het betonlichaam veroorzaken. Deze mechanische verankeringen zijn bovendien niet waterdicht en laten infiltraties toe.

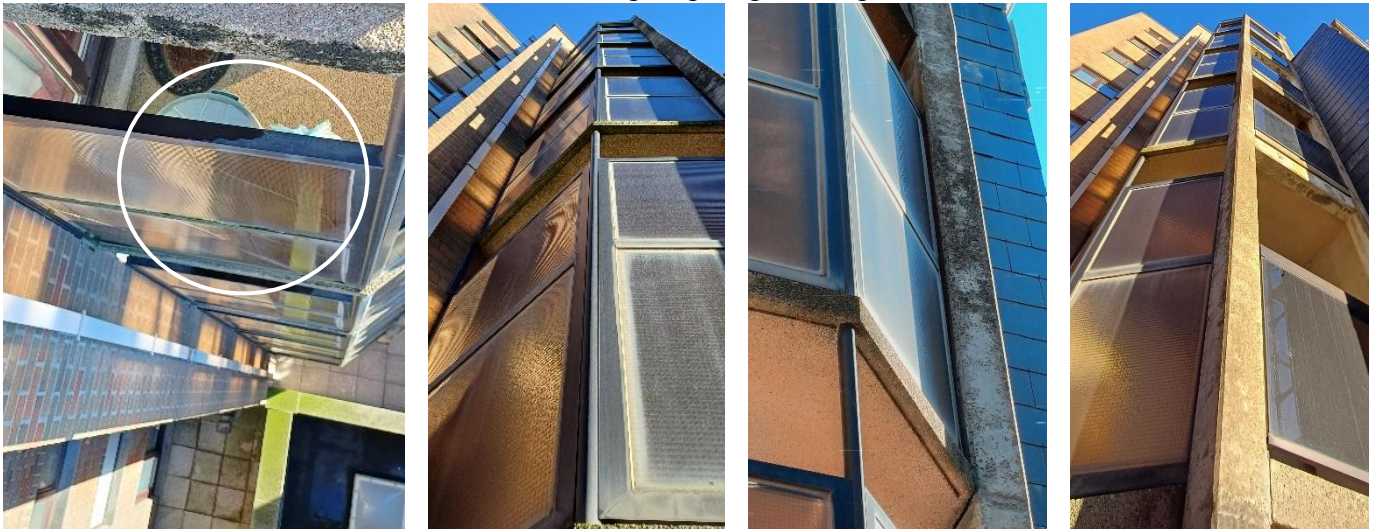
Vele van deze kaderelementen vertonen erosie en sommige beglazing is reeds gebarsten.

Norm NBN S 23-002 haalt bij geval 9 in tabel 6 aan dat balkonscheidingen (zonder niveau-verschil) een 1C2 type beglazing dient te hebben (C = gehard glas, waar bij breuk verbrijzeling in een groot aantal stukken met geringe massa voorkomt). Gehard glas (breuktype C) mag steeds vervangen worden door gelaagd glas (breuktype B).
