Dossiernummer: 1265TEC

Datum: 21/05/2025

| Project: | Renovatie van de voor-, achter en zijgevels<br>Priorijlaan 27<br>8434 Westende |

Dit verslag, onderdeel van het oriënterend onderzoek, is een visuele inspectie van de gevel- en balkonelementen, waarbij bijzondere aandacht besteed wordt aan de betonnen elementen, sporen van lekken, vochtsignaturen, scheuren, eventuele delaminaties, roestvorming en vervuilingen zodat een actueel beeld van de toestand van alle elementen kan verkregen worden. Het onderzoek heeft tot doel meer inzicht te verwerven in de gezondheidstoestand en schadegevoeligheid van de gevels en dit met het oog op de uitvoering van een eventuele gevelrenovatie.

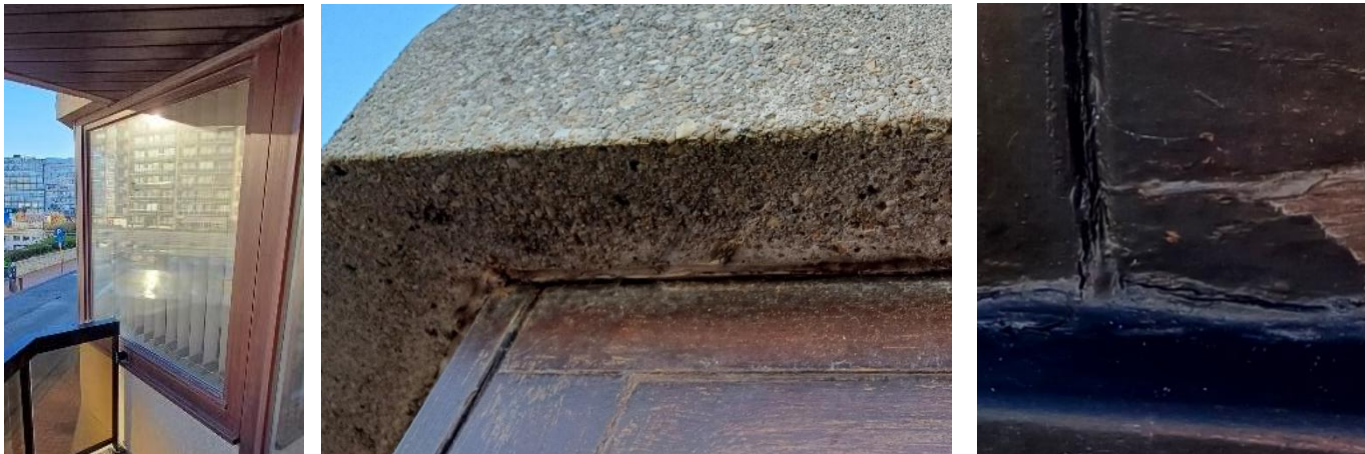
Bij verschillende schrijnwerkelementen wordt vastgesteld dat de houtbescherming gebreken vertoont.

De waargenomen schade van de schrijnwerkelementen hangt in grote mate af van het onderhoud van het schilderwerk. De aantasting is significant enerzijds door het gebruik van de ramen en anderzijds door de invloed van het maritieme klimaat waaraan de profielen en het glas worden blootgesteld. Vooral aan de kust wordt het buitenschrijnwerk zwaar belast, niet alleen door regen maar in belangrijke mate door wind. De raamaansluitingen zullen immers nauwelijks nat worden door regen op zich, maar wel door slagregen. Doorheen kleine openingen zal het water naar binnen gedrukt worden. Men moet er zich van bewust zijn dat dergelijke waterinfiltraties aan de kust altijd inhouden dat water met zeezout in de constructie dringt. Dit kan op lange termijn schade veroorzaken aan de metalen onderdelen van het schrijnwerkkader.

Los van het vernieuwen wensen we te wijzen op het belang van het onderhouden van de privaatieve schrijnwerkelementen. Het volledig inpakken en waterdicht zetten van een gevel is namelijk weinig van zins als het vocht via gebrekkige houtbescherming toch zijn weg kan vinden tot in de bouwmaterialen en tot in de privaatieven van eigen en buurappartementen.

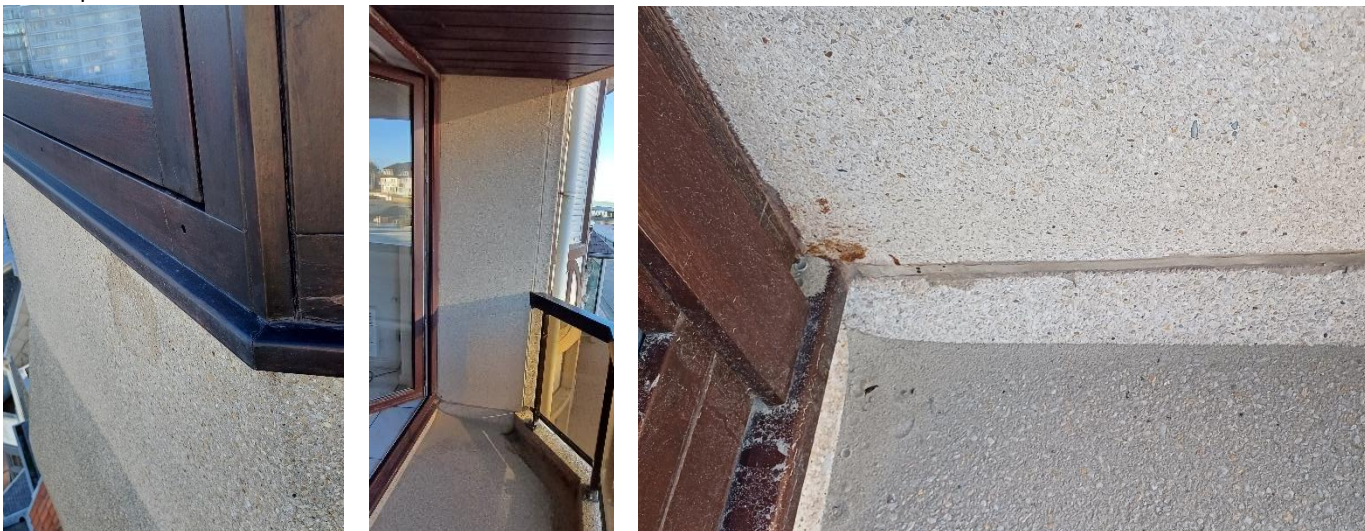
De schrijnwerkelementen staan gemonteerd op een houten dorpel. De onderkant van het schrijnwerk zit op ca. 10cm boven het loopvlak van de balkonelementen.

Een voldoende hoge opstand onder de ramen is noodzakelijk om infiltraties bij stagnerend regenwater (verstopte afvoer) of sneeuwophoping te vermijden. Buildwise (het voormalige WTCB) schrijft hiervoor een opstand voor van minstens 15cm. Deze opstand wordt niet behaald bij deze appartementen.
