# Asbestinventarisatetest

Priorijlaan 26, 8430 Middelkerke  
Gemeenschappelijke delen

Attestnummer : 20250814-000038.000

# Zone 1: Hoofdgebouw

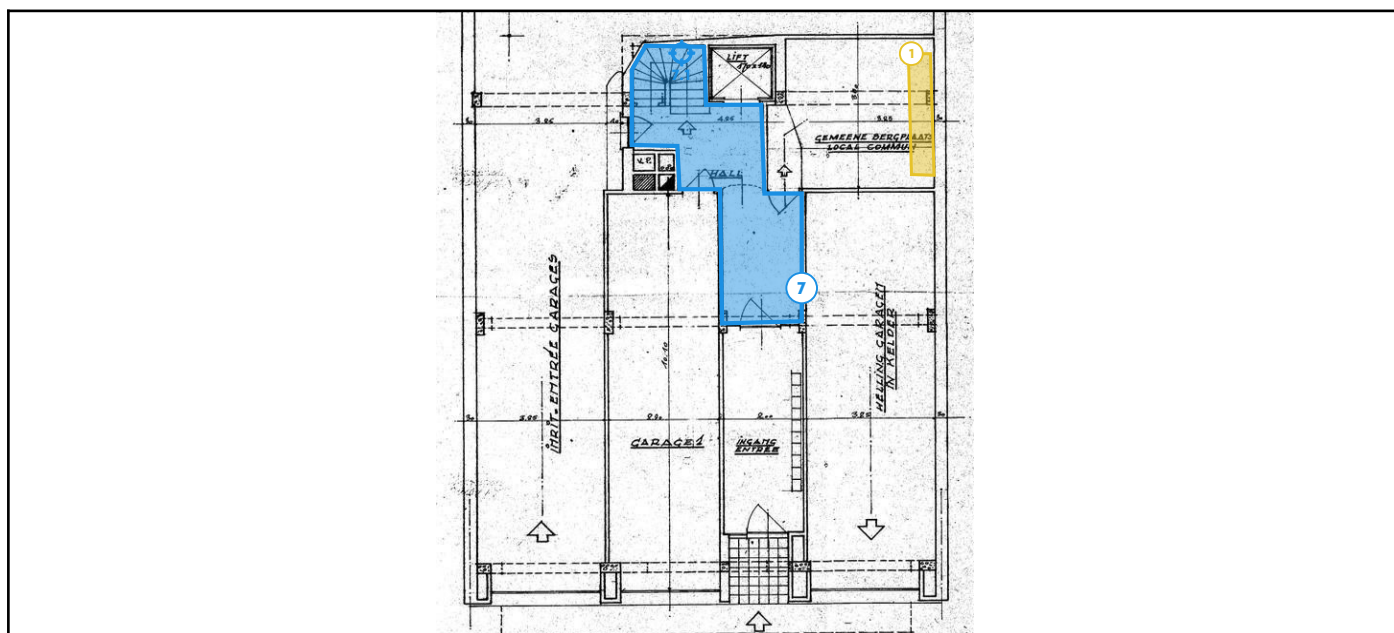
## Plan 1.5: Plan V0

Beschrijving	Type	Actie
1. Bakeliet - Elektriciteitskast	Asbestmateriaal	Zorgvuldig beheren
7. Pleisterwerk - Traphal	Geen asbest	-
7.1 Code: AGD-01211-AL--2	Mengmonster	-

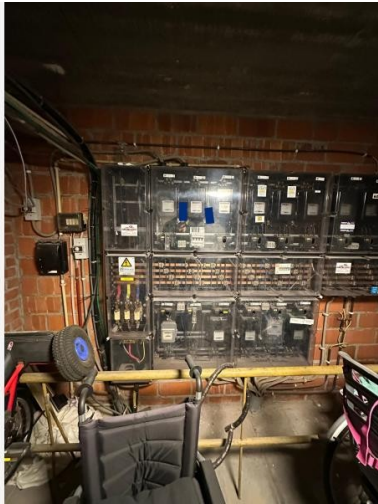
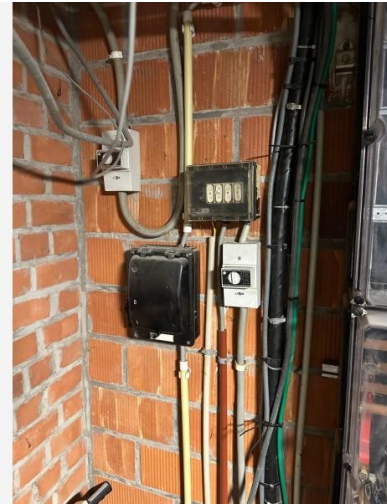
Overzichtsfoto

Detailfoto

Het asbestmateriaal valt onder de mijlpaal van 2040.

### Risicobeoordeling

Eindbeoordeling materiaalrisico	Laag materiaalrisico en/of verlaagde kans op vezelvrijgave
---------------------------------	--

Gebondenheid	Categorie 1: hechtgebonden in oorsprong
Asbestsoort (vezeltype)	Crocidoliet aanwezig
Asbestconcentratie	Laag (< 50%)
Afschermingsgraad van het gehele materiaal	Geheel of deels (ook) vrij aan de binnenlucht
Toestand van het materiaal	Onbeschadigd, niet verweerd

Beschrijving	Bakeliet - Elektriciteitskast
Omgeving	Binnen
Primaire drager	Communicatie en elektrische infrastructuur en uitrusting
Asbestmateriaal	Plaat, paneel, tablet - Type Bakeliet
Bindmiddel van asbestmateriaal	Kunststof of -hars
Gebondenheid op basis van bindmiddel	Hecht
Hoeveelheid (oppervlakte - dikte - aantal)	<ul style="list-style-type: none"><li>• 0,02 m<sup>2</sup> - 1,00 cm - 20 stuks</li></ul>
Totaal volume	0,004 m <sup>3</sup>
Eenvoudig bereikbaar	Ja
Bevestigingswijze	<ul style="list-style-type: none"><li>• Geschroefd</li></ul>
Identificatiemethode	Vaststelling zonder monstername
Destructieve handeling voor identificatie	Nee
Opmerking	De hoeveelheid is een schatting.

Zorgvuldig beheren

- Zorg voor een veilig beheer. Vermijd het beschadigen van het asbestmateriaal. Controleer de toestand jaarlijks op wijzigingen.

- Eenvoudige handelingen: mag via doe-het-zelf of door werknemer(s) met opleidingsattest eenvoudige handelingen  
Deze toepassing kan door een aannemer die over een opleidingsattest eenvoudige handelingen beschikt of door een particulier (doe-het-zelf), verwijderd worden indien er geen verhoogd risico op vrijgave van asbestvezels (max concentratie 0,01 vezels/cm<sup>3</sup>- CODEX Art. VI.3-54) ontstaat en de toepassing voorafgaand wordt gefixeerd/bevochtigd. Best verwijder je de pombak in zijn geheel zonder te breken of gooien en ten slotte in gesloten verpakking weggevoerd worden naar een erkend afvalpunt (recyclagepark). Bescherm jezelf met de nodige persoonlijke beschermingsmiddelen (FFP3-gelaatsmasker of halfgelaatsmasker met FFP3 filter + wegwerp handschoenen (+ wegwerp overalltype 5/6). Als u beslist om deze toepassing zelf te verwijderen, informeer u dan voldoende naar de geldende regels voor asbestinzameling via deze link: <https://ovam.vlaanderen.be/voorzorgsmaatregelen-bij-asbestverwijdering>. Op het einde in het asbestattest bevindt er zich extra informatie omtrent asbest beheren en verwijderen

Verwijder de schakelaar zonder schade aan te brengen.

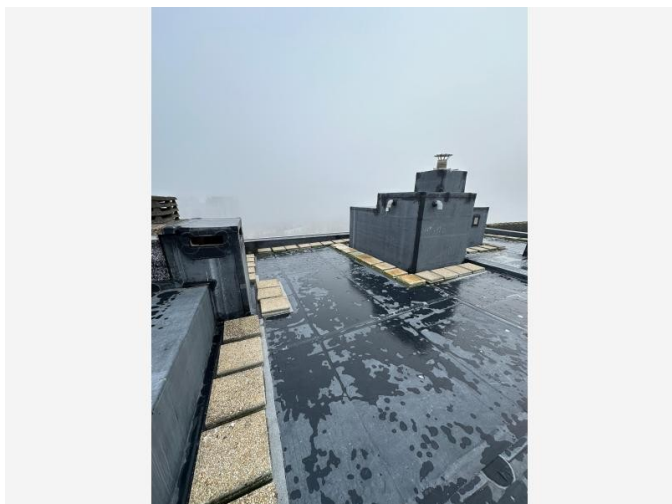
Er werd EPDM op het plat dak aangetroffen.

Dit is niet asbest verdacht.

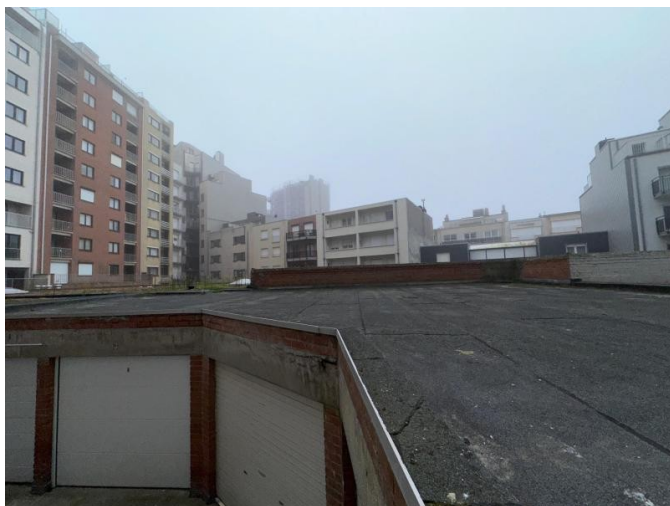
De roofing is samen met de achtergevel vernieuwd geweest in 2023.

Dit is niet asbest-verdacht.

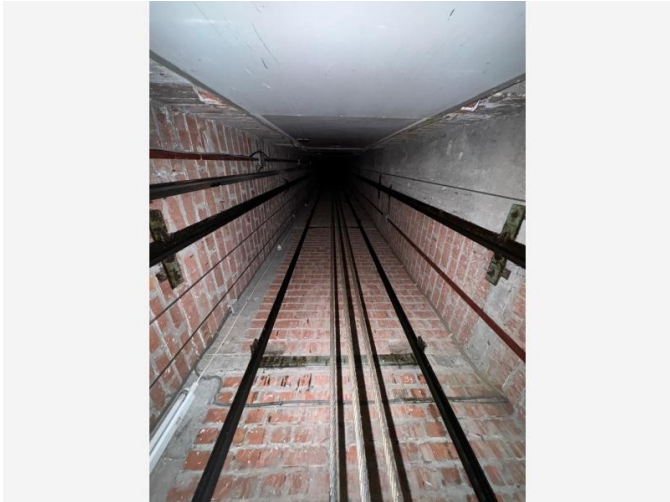
# Fiche 4: Geen asbestverdachte toepassingen - Liftschacht

Er werden geen asbestverdachte toepassingen waargenomen in de liftschacht.

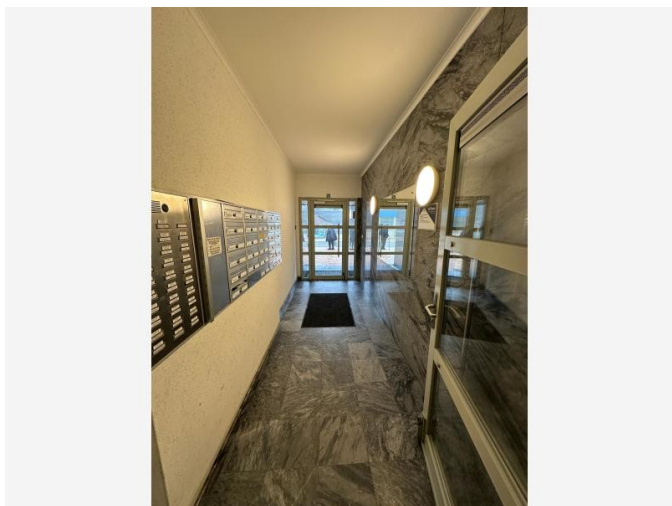
Er werd geen pleisterwerk waargenomen aan de muren in de inkom.

De muren zijn afgewerkt met gipskartonplaten.

Dit is niet asbestverdacht.

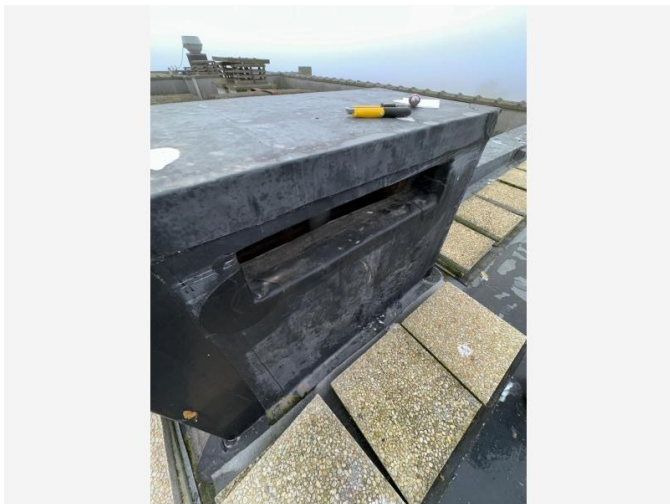
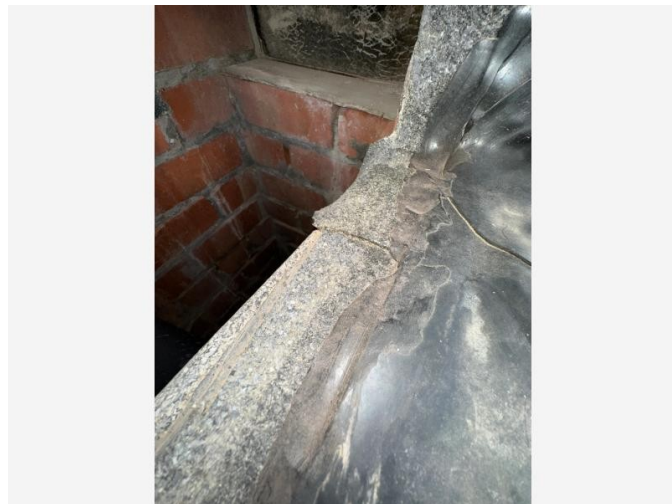
## Fiche 6: Roofing - Plat dak

Geen asbest

#	Type	Referentie	Resultaat
6.1	Puntmonster	AGD-01211-AL-3	Geen asbest

Beschrijving	Roofing - Plat dak
Omgeving	Buiten
Primaire drager	Plat dak
Bindmiddel van materiaal	Bitumen (roofing, teer, asfalt)
Gebondenheid op basis van bindmiddel	Hecht
Hoeveelheid (oppervlakte - aantal)	• 51,00 m <sup>2</sup> - 1 stuk
Totale oppervlakte	51,00 m <sup>2</sup>
Identificatiemethode	Vaststelling met monstername
Destructieve handeling voor identificatie	Nee
Opmerking	De hoeveelheid is een schatting. De roofing zit onder de nieuwe EPDM laag.

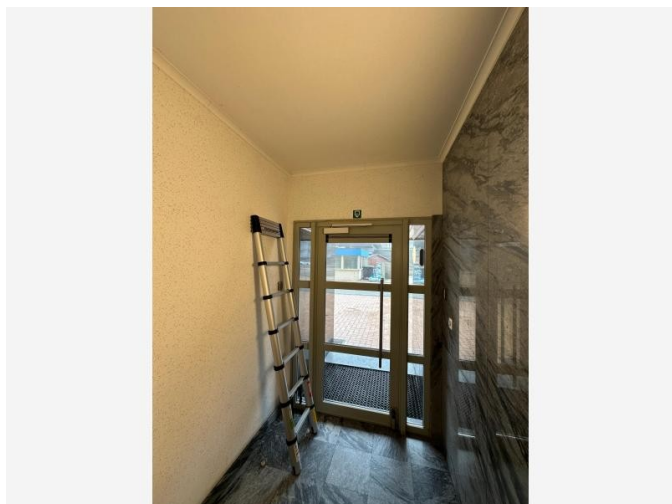
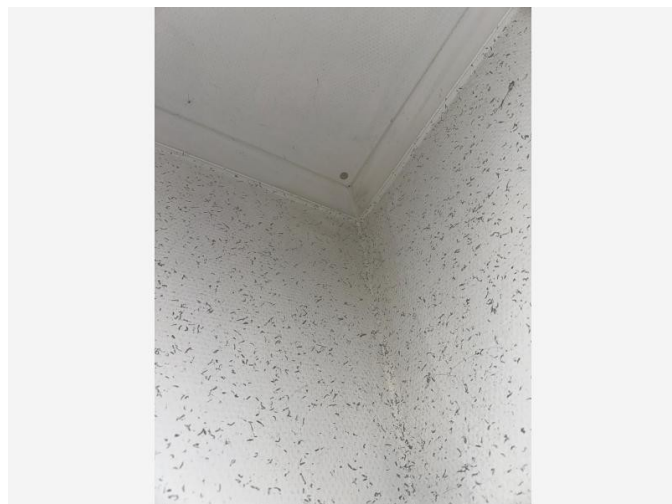
Geen asbest

#	Type	Referentie	Resultaat
7.1	Mengmonster	AGD-01211-AL-2	Geen asbest

Beschrijving	Pleisterwerk - Traphal
Omgeving	Binnen
Primaire drager	Binnenwand
Bindmiddel van materiaal	Gips - kalk
Gebondenheid op basis van bindmiddel	Niet-hechtgebonden
Hoeveelheid (oppervlakte - dikte - aantal)	• 150,00 m <sup>2</sup> - 0,50 cm - 1 stuk
Totaal volume	0,75 m <sup>3</sup>
Identificatiemethode	Vaststelling met monsternamen
Destructieve handeling voor identificatie	Nee
Opmerking	De hoeveelheid is een schatting. Staalnames van de muren, het plafond en de onderkant van de trap.

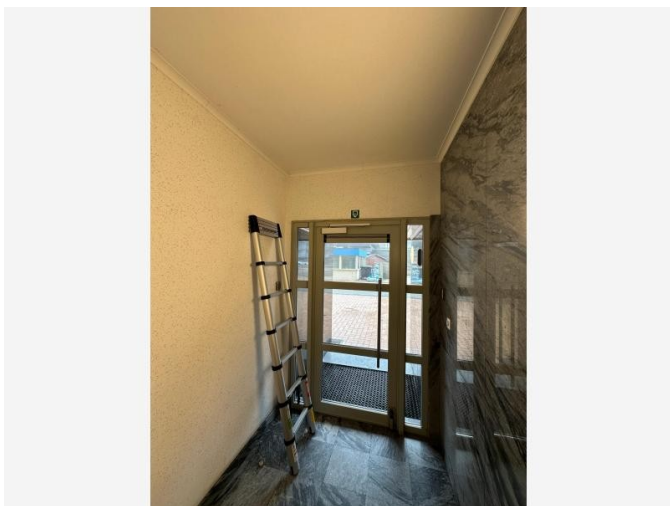
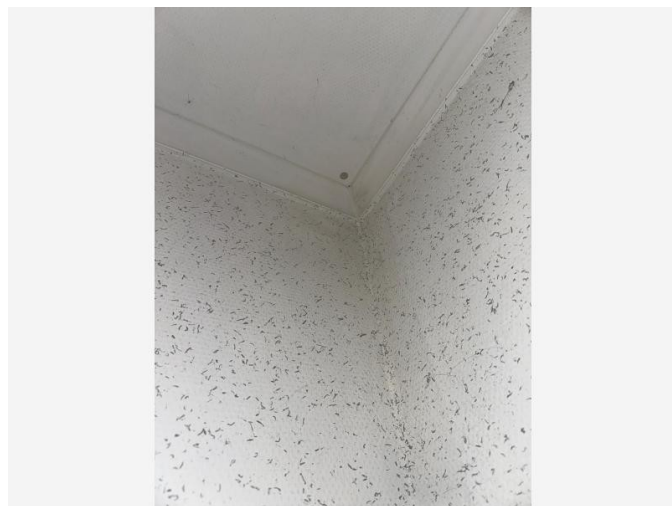
## Fiche 8: Pleisterwerk - Plafond inkom

Geen asbest

#	Type	Referentie	Resultaat
8.1	Mengmonster	AGD-01211-AL-1	Geen asbest

<b>Beschrijving</b>	Pleisterwerk - Plafond inkom
<b>Omgeving</b>	Binnen
<b>Primaire drager</b>	Plafond
<b>Bindmiddel van materiaal</b>	Gips - kalk
<b>Gebondenheid op basis van bindmiddel</b>	Niet-hechtgebonden
<b>Hoeveelheid (oppervlakte - dikte - aantal)</b>	• 20,00 m <sup>2</sup> - 0,50 cm - 1 stuk
<b>Totaal volume</b>	0,10 m <sup>3</sup>
<b>Identificatiemethode</b>	Vaststelling met monstername
<b>Destructieve handeling voor identificatie</b>	Nee
<b>Opmerking</b>	De hoeveelheid is een schatting.

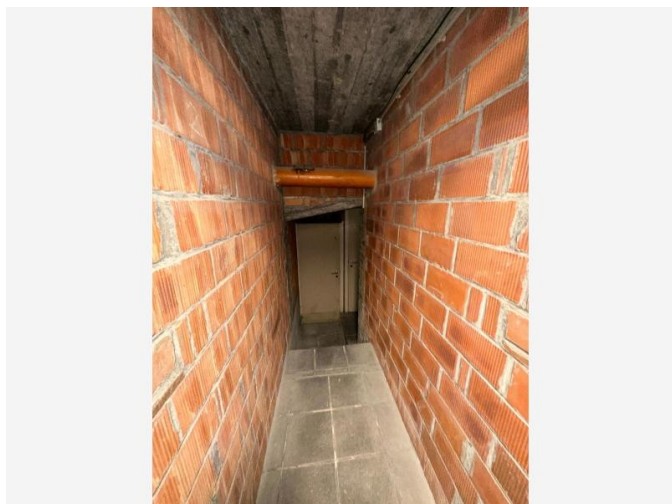
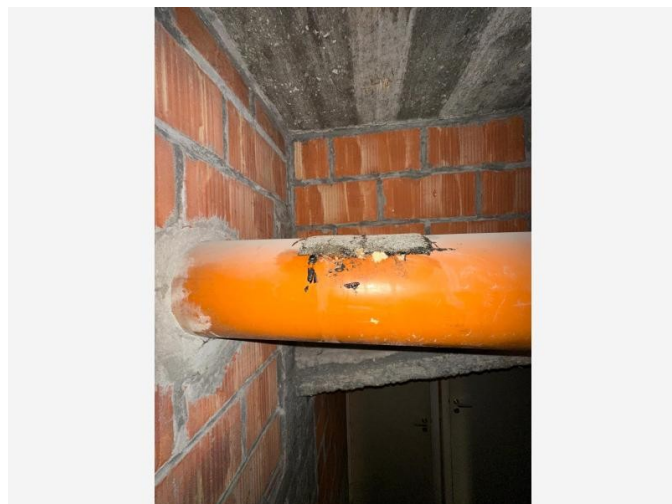
Geen asbest

#	Type	Referentie	Resultaat
9.1	Puntmonster	AGD-01211-AL-4	Geen asbest

<b>Beschrijving</b>	Bitumen - Buis kelder
<b>Omgeving</b>	Binnen
<b>Primaire drager</b>	PVC Buis
<b>Bindmiddel van materiaal</b>	Bitumen (roofing, teer, asfalt)
<b>Gebondenheid op basis van bindmiddel</b>	Hecht
<b>Hoeveelheid (oppervlakte - aantal)</b>	• 0,20 m <sup>2</sup> - 1 stuk
<b>Totale oppervlakte</b>	0,20 m <sup>2</sup>
<b>Identificatiemethode</b>	Vaststelling met monstername
<b>Destructieve handeling voor identificatie</b>	Nee
<b>Opmerking</b>	De hoeveelheid is een schatting.
