Asbestinventarisatetest

Koning Ridderdijk 40, 8434 Middelkerke
Gemeenschappelijke delen

Attestnummer : 20240221-000431.000

Uitgegeven op : 21.02.2024

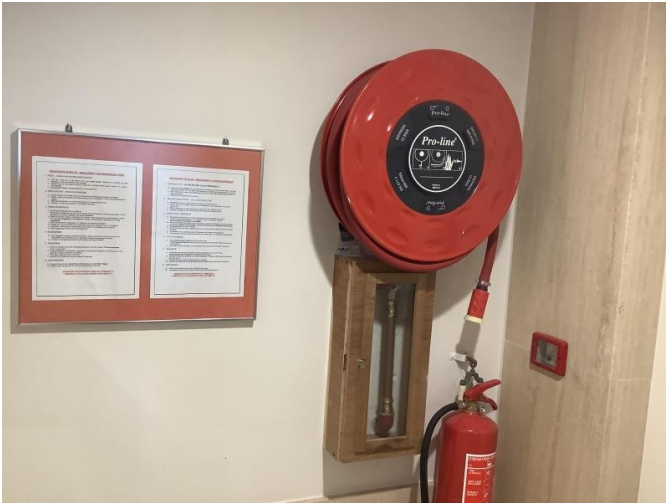
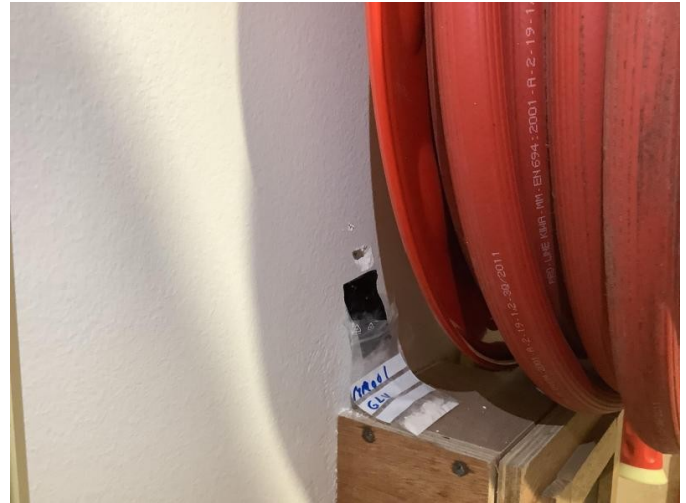
Fiche 3: Pleisterwerk glv

Geen asbest

#	Type	Referentie	Resultaat
3.1	Puntmonster	MM001	Geen asbest

Beschrijving	Pleisterwerk glv
Omgeving	Binnen
Primaire drager	Binnenwand
Bindmiddel van materiaal	Gips - kalk

Gebondenheid op basis van bindmiddel	Niet-hechtgebonden
Hoeveelheid (oppervlakte - dikte - aantal)	• 4,00 m ² - 1,00 cm - 1 stuk
Totaal volume	0,04 m ³
Identificatiemethode	Vaststelling met monstername
Destructieve handeling voor identificatie	Nee

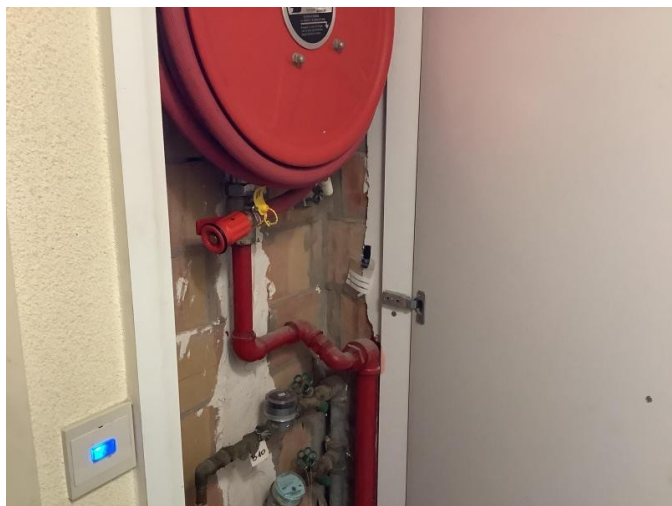
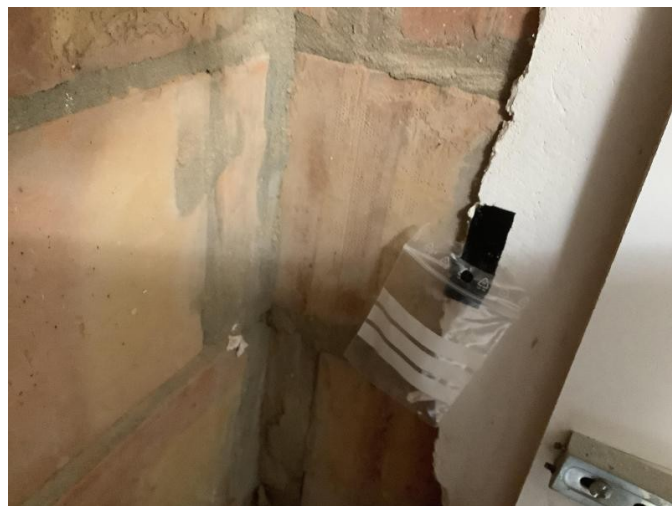
Geen asbest

#	Type	Referentie	Resultaat
4.1	Puntmonster	Mm002	Geen asbest

Beschrijving	Pleister muren 10 de verd
Omgeving	Binnen
Primaire drager	Binnenwand
Bindmiddel van materiaal	Gips - kalk

Gebondenheid op basis van bindmiddel	Niet-hechtgebonden
Hoeveelheid (oppervlakte - dikte - aantal)	• 0,30 m ² - 1,00 cm - 1 stuk
Totaal volume	0,003 m ³
Identificatiemethode	Vaststelling met monstername
Destructieve handeling voor identificatie	Nee
