VERSLAG NR

GEN/11/61177216/00/NL/000

## Risicoanalyse van uw personenlift

Residentie Las Vegas, Koning Ridderdijk 65, 8434 Middelkerke

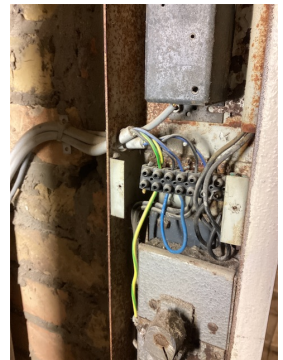
Opmerkingen met onmiddellijke buitendienststelling -> Goede werking van bestaande veiligheidsinrichtingen:

- De defecte veiligheidsinrichtingen die de veilige werking van de lift verhinderen moeten dringend worden verholpen. Deurcontact van het 1ste verdiep bordesdeur is geschunteerd : dringend te herstellen

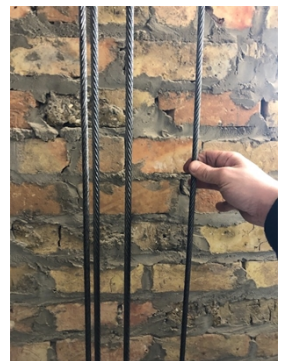
Schacht -> Ophangkabel - Bevestiging kabels:

- De spanning van de ophangkabels is niet gelijkmatig, te verhelpen.

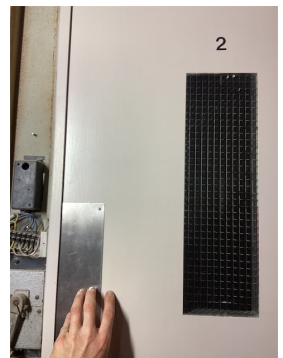
Schacht- & bordesdeuren:

- De werking van de lift wordt onderbroken bij trekken aan de bordesdeur gelijkvloers en 2de verdieping: te verhelpen

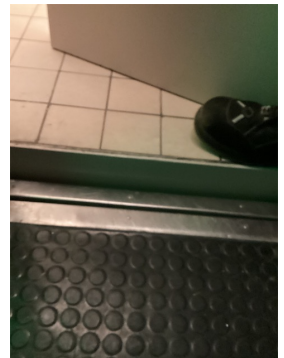
Kooitoegang -> Kooideur of lichtgordijn:

- Val-struikelrisico: indien de kooitoegang is uitgerust met een veiligheidsgordijn, en de kooi zich in de ontgrendelingszone bevindt, en indien één straal van het lichtgordijn onderbroken wordt moet de lift stoppen en mag de bordesdeur niet geopend kunnen worden.

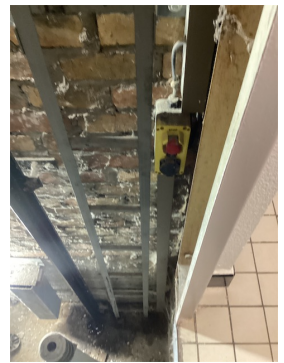
#### Schachtput -> Toegang tot de schachtput:

- Val-struikelrisico: de schachtverlichtingsschakelaar is niet bereikbaar vanaf het bordes. De schachtverlichtingsschakelaar moet gepositioneerd zijn binnen een maximale horizontale afstand van 0,75 m vanaf de binnenrand van het kozijn van de toegangsdeur en op een minimale hoogte van 1,0 m boven de vloer.

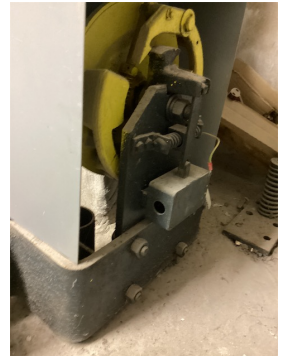
#### Systemen -> Vanginrichting:

- Schokrisico: de snelheidsbegrenzer is niet in overeenstemming met de snelheid van de kooi.

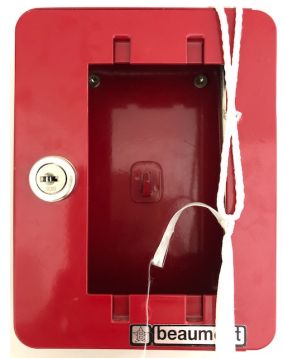
### Machinekamer 1/2 -> Veilige toegang tot de machinekamer:

- Veilige toegang tot de machinekamer: het sleutelkastje is beschadigd, te verhelpen.

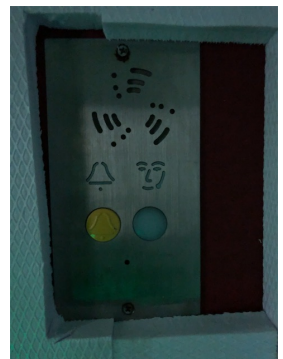
### Machinekamer 2/2 -> Bidirectioneel communicatiesysteem van de kooi:

- Dit oproepsysteem is buiten dienst. Aan te duiden of te verwijderen.
