# Asbestinventarisatetest

Arendlaan 19, 8434 Middelkerke  
Gemeenschappelijke delen

Attestnummer : 20240106-000085.000

Uitgegeven op : 06.01.2024

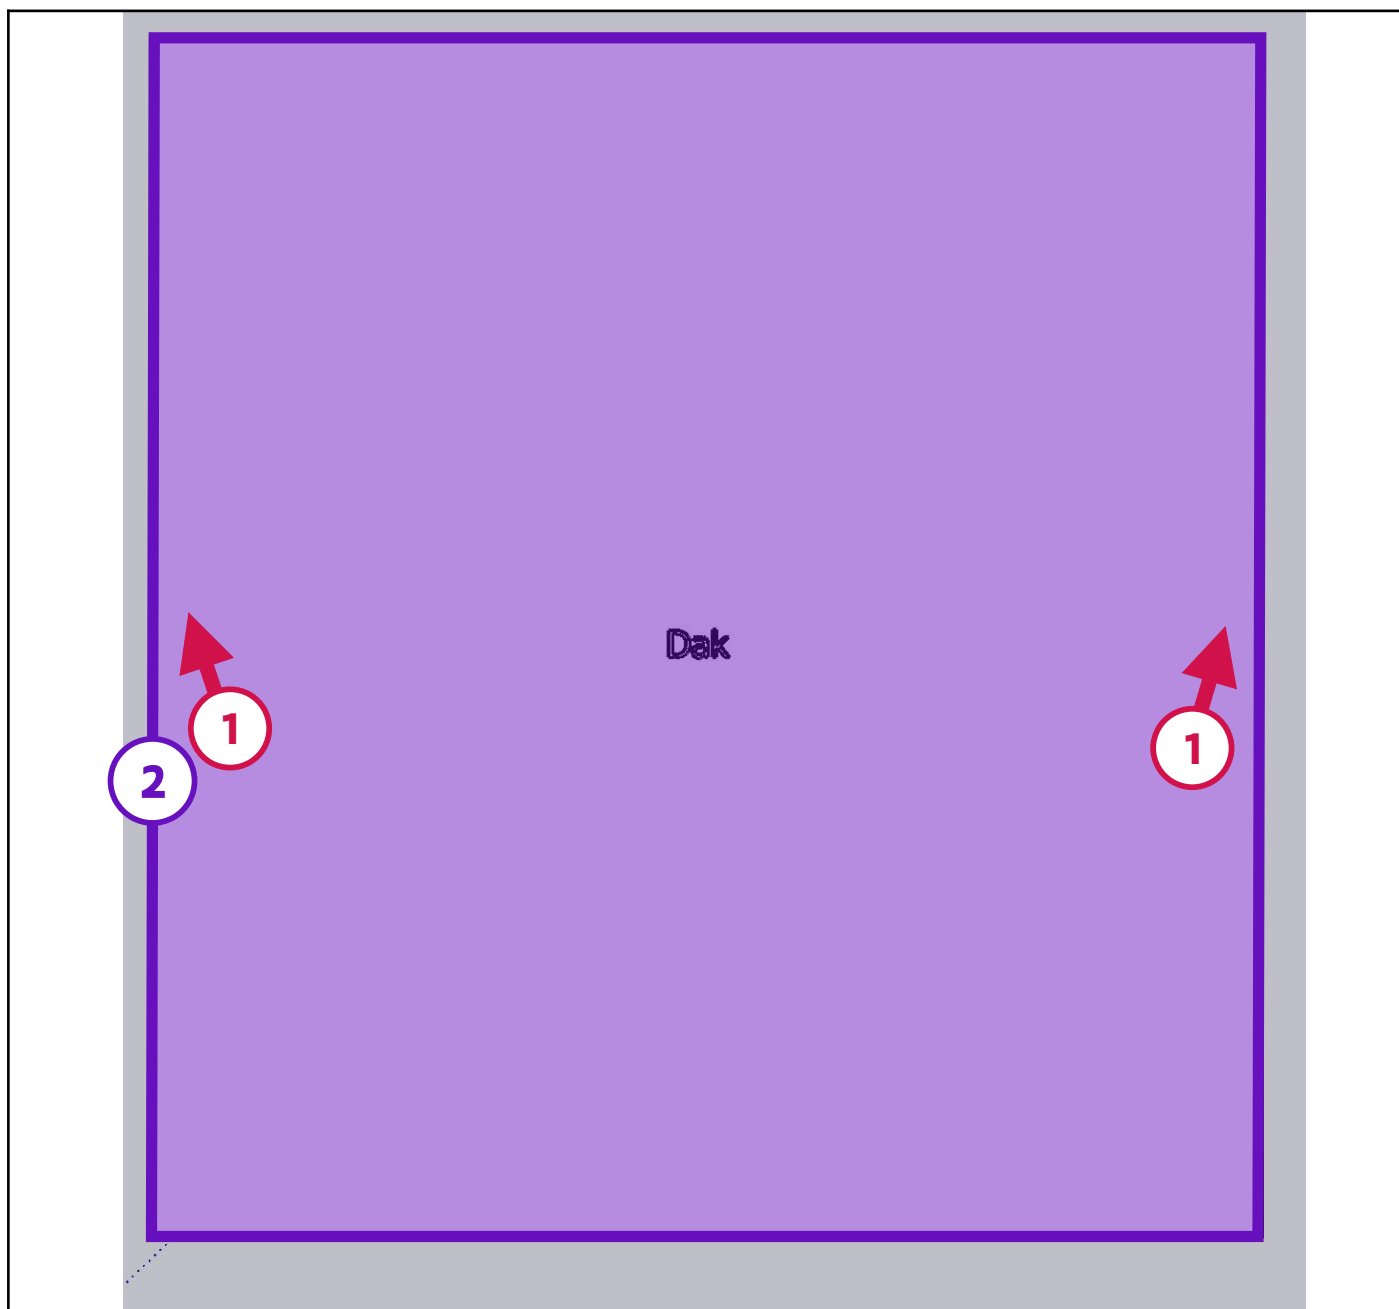
## Plan 1.6: Plat dak

Beschrijving	Type	Actie
1. Cement schoorsteen	Asbestmateriaal	Dringend verwijderen
2. Roofing	Beperking	-

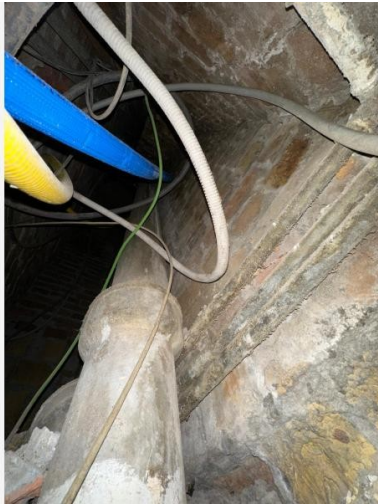
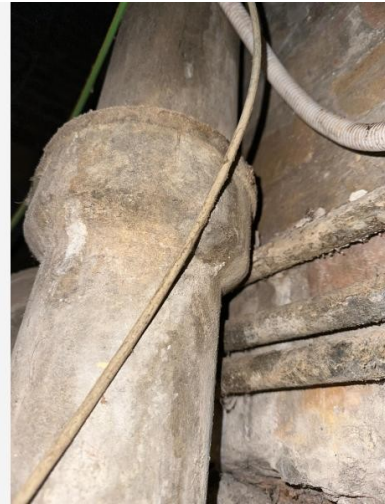
Overzichtsfoto

Detailfoto

Eindbeoordeling materiaalrisico	Hoog materiaalrisico en/of hoge kans op vezelvrijgave
---------------------------------	---

Gebondenheid	Categorie 1: hechtgebonden in oorsprong
Asbestsoort (vezeltype)	Crocidoliet aanwezig
Asbestconcentratie	Laag (< 50%)
Afschermingsgraad van het gehele materiaal	Geheel of deels (ook) vrij aan de binnenlucht
Toestand van het materiaal	Matig beschadigd, matig verweerd

Beschrijving	Cement schoorsteen
Omgeving	Buiten
Primaire drager	Schacht-koker (technisch)
Asbestmateriaal	Rookgaskanaal
Bindmiddel van asbestmateriaal	Cement
Gebondenheid op basis van bindmiddel	Hecht
Hoeveelheid (lengte - omtrek - dikte - aantal)	<ul style="list-style-type: none"><li>• 10,00 m - 0,30 cm - 2,00 cm - 2 stuks</li></ul>
Totaal volume	0,001 m <sup>3</sup>
Eenvoudig bereikbaar	Ja
Bevestigingswijze	<ul style="list-style-type: none"><li>• Verlijmd, ingegoten, versmeerd</li></ul>
Identificatiemethode	Vaststelling zonder monsternamen
Destructieve handeling voor identificatie	Nee
Opmerking	Deze hoeveelheid is een schatting. De rookgaskanalen vetrekken vanuit de kelder en steken nog +- 1 meter uit boven het platte dak.

Het asbestmateriaal valt onder de mijlpaal van 2034.

**Dringend verwijderen**

- Verwijder dit asbestmateriaal zo snel mogelijk. Volg de toestand goed op.

- Eenvoudige handelingen: mag via doe-het-zelf of door werknemer(s) met opleidingsattest eenvoudige handelingen  
"Bevindt het asbest zich buiten uw woning of gebouw? Dan mag u de volgende toepassingen zelf wegnemen:
  - hechtgebonden asbest dat niet beschadigd is;
  - er niemand anders in de buurt is;
  - hechtgebonden asbest dat wel beschadigd is en waarbij er vrije asbestvezels zichtbaar zijn. Een beschadigde asbesttoepassing of asbest in slechte staat kan makkelijk verder breken of vergruizen. Er komen dan schadelijke asbestvezels vrij die ingeademd kunnen worden. U mag enkel beschadigd of verveerd asbest verwijderen indien: de asbesttoepassing niet verder beschadigd raakt of vergruist."

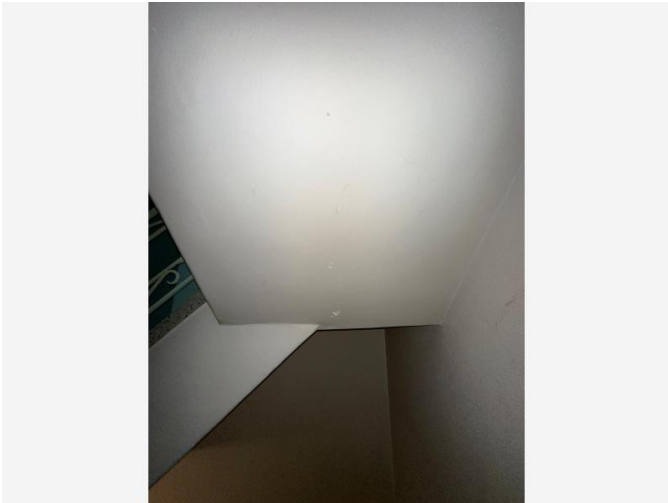
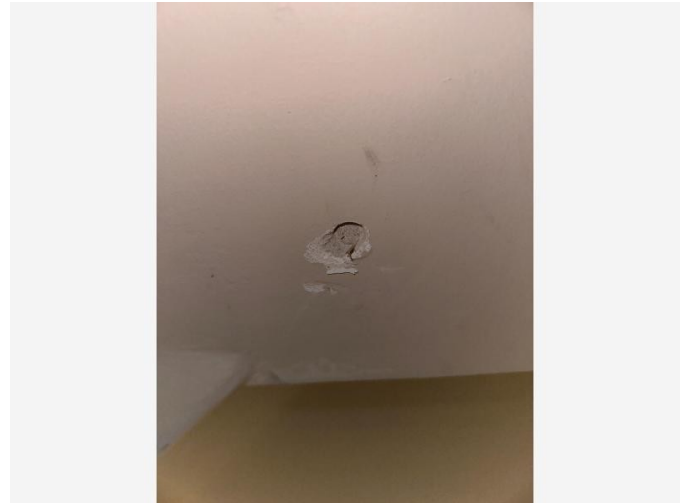
## Fiche 3: Pleisterwerk traphal

Overzichtsfoto

Detailfoto

Geen asbest

#	Type	Referentie	Resultaat
3.1	Mengmonster	00313-AL-1	Geen asbest

Beschrijving	Pleisterwerk traphal
Omgeving	Binnen

<b>Primaire drager</b>	Binnenwand
<b>Bindmiddel van materiaal</b>	Gips - kalk
<b>Gebondenheid op basis van bindmiddel</b>	Niet-hechtgebonden
<b>Hoeveelheid (oppervlakte - dikte - aantal)</b>	• 200,00 m <sup>2</sup> - 0,50 cm - 1 stuk
<b>Totaal volume</b>	1,00 m <sup>3</sup>
<b>Identificatiemethode</b>	Vaststelling met monstername
<b>Destructieve handeling voor identificatie</b>	Nee
<b>Opmerking</b>	Deze hoeveelheid is een schatting. 3 staalnames werden genomen (plafond, muur en onderkant trap).

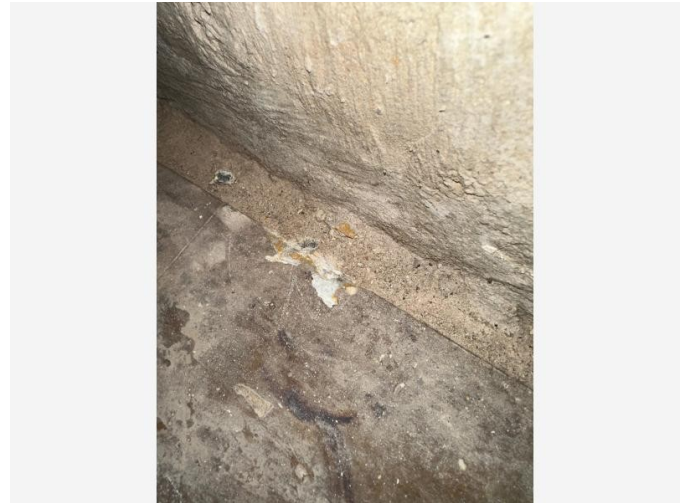
## Fiche 4: Tegel - keldervloer

Overzichtsfoto

Detailfoto

Geen asbest

#	Type	Referentie	Resultaat
4.1	Puntmonster	00313-AL-2	Geen asbest

Beschrijving	Tegel - keldervloer
Omgeving	Binnen
Primaire drager	Vloer
Bindmiddel van materiaal	Cement

<b>Gebondenheid op basis van bindmiddel</b>	Hecht
<b>Hoeveelheid (oppervlakte - dikte - aantal)</b>	• 20,00 m <sup>2</sup> - 2,00 cm - 1 stuk
<b>Totaal volume</b>	0,40 m <sup>3</sup>
<b>Identificatiemethode</b>	Vaststelling met monstername
<b>Destructieve handeling voor identificatie</b>	Nee
<b>Opmerking</b>	Deze hoeveelheid is een schatting.
