Inzake : Residentie RAMSES, Koning Ridderdijk 35 - 8434 Westende

Op 22 januari 2026 heb ik deze lift nagezien naar aanleiding van de enorme offerte van DeLIFT om de kabels en de kabelwielen te vervangen.

1. Inleiding

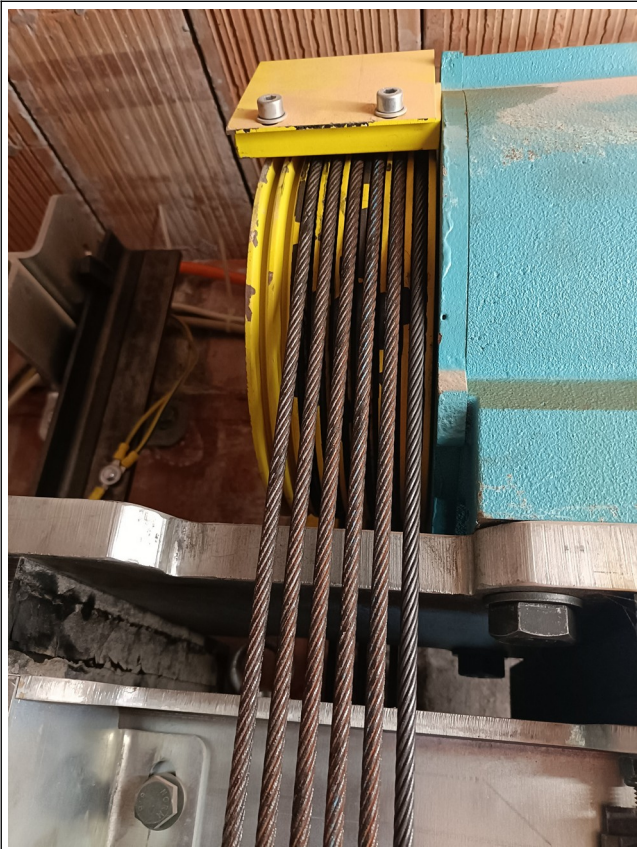
De installatie vertoont al geruime tijd slippen van de tractiekabels. Ik stel verregaande slijtage vast van de groeven in de tractieschijf en snelle slijtage van één van de kabels, ondanks een relatief lage belasting.

De meest rechter kabel slijt in schokjes door in de tractieschijf van de motor. Dit veroorzaakt het lawaai, waardoor de keuring een opmerking maakt.

adviseer ik de eigenaars om over te gaan tot het verwijderen van één kabel (bij voorkeur de kabel die in de slechtste staat verkeert) en de lift verder te gebruiken zoals voorheen.

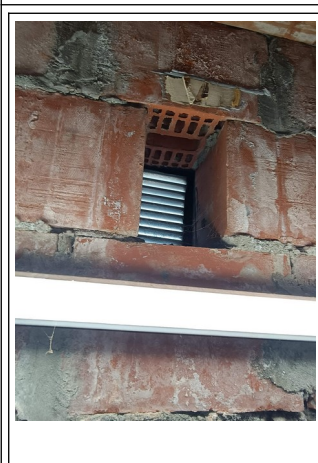
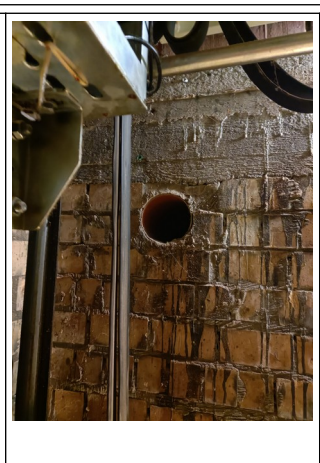
Alle kabels vertonen wat bruine kleur. Dit komt omdat er grote vochtigheid in de schacht is.

De hoge vochtigheid in de schacht komt omdat er in de liftput een buis toekomt met (vochtige) buitenlucht die door het schouweffect weer naar buiten gaat bovenaan de liftkoker.

Het volstaat om dat gat in de kelder dicht te maken, en de kabels - dringend - in te spuiten met Multipuropose spray die bij kabelfabrikant MENNENS kan worden aangeschaft om de corrosie te doen ophouden.
