Verslag

GEN/11/61640044/00/NL/000

Risicoanalyse van uw personenlift

Residentie Normandie, Distellaan 44, 8434 Middelkerke

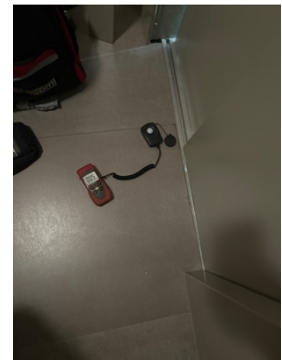
- Val-struikelrisico: de intensiteit van de verlichting op de bordessen is onvoldoende. De bordessen dienen verlicht te zijn met een lichtintensiteit van minimum 50 lux gemeten op de drempel met gesloten bordesdeur. Op alle verdiepingen behalve het gelijkvloers.

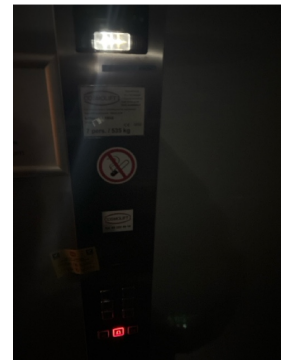
- Risico op paniekreactie: de noodverlichting die is voorzien in de kooi voldoen niet (ten minste 1 uur autonomie - een minimum van 5 lux), te verhelpen.

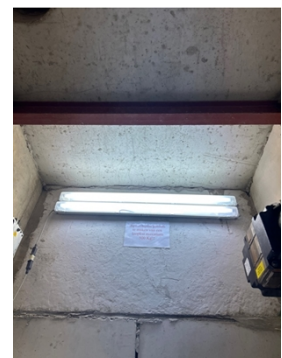
- Stootrisico + valrisico van hangende lasten: in de schacht zijn de verankeringspunten voor de manipulatie van zware lasten te voorzien van een contrasterende kleur en de maximale gebruikslast dient hierop vermeld te worden.

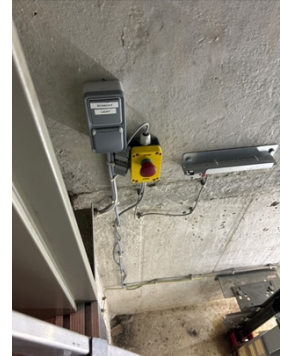
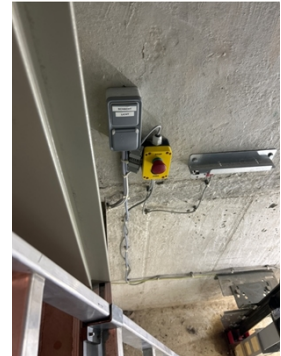
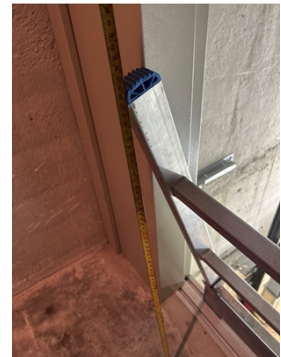
- Beknellingsrisico: er ontbreekt een noodstopchakelaar in de schachtput. voor schachtputten met een diepte die kleiner is dan of gelijk aan 1,60 m moet de blokkeerschakelaar zich bevinden: - binnen een verticale afstand van minimum 0,40 m boven de laagste stopplaats en maximum 2,0 m boven de vloer van de schachtput; - binnen een horizontale afstand van maximum 0,75 m vanaf de binnenrand van het deurkozijn;

- Val-struikelrisico: de schachtverlichtingsschakelaar is niet bereikbaar vanaf het bordes. De schachtverlichtingsschakelaar moet gepositioneerd zijn binnen een maximale horizontale afstand van 0,75 m vanaf de binnenrand van het kozijn van de toegangsdeur en op een minimale hoogte van 1,0 m boven de vloer .

- Val-struikelrisico: de toegang tot de schachtput is onvoldoende veilig. Bijkomende middelen zijn te voorzien. Een ladder, steunen en handgrepen zijn aangebracht opdat bevoegd personeel veilig in de put kan afdalen en terug naar het bordes kan klimmen. De lengte van de ladder moet zodanig zijn dat de lengte van de stijlen, of andere geschikte handgrepen, zich in de gebruiksstand uitstrekken tot een hoogte van minstens 1,10 m, verticaal boven de drempel van de stopplaats gemeten.
