Rapport

Datum : **27/09/2021**
O.Ref. : **CiBO#2021-130#001#FV**
Offerte : **2021|233 dd. 06/05/2021**
U.Ref. : **Residentie ACAPULCO, betondiagnose**
Bestelbon : **Ondertekende offerte, dd. 27/05/2021**

Interventie : **BETONDIAGNOSE**

Object : **Residentie ACAPULCO**
Balkonvloerplaten achtergevel

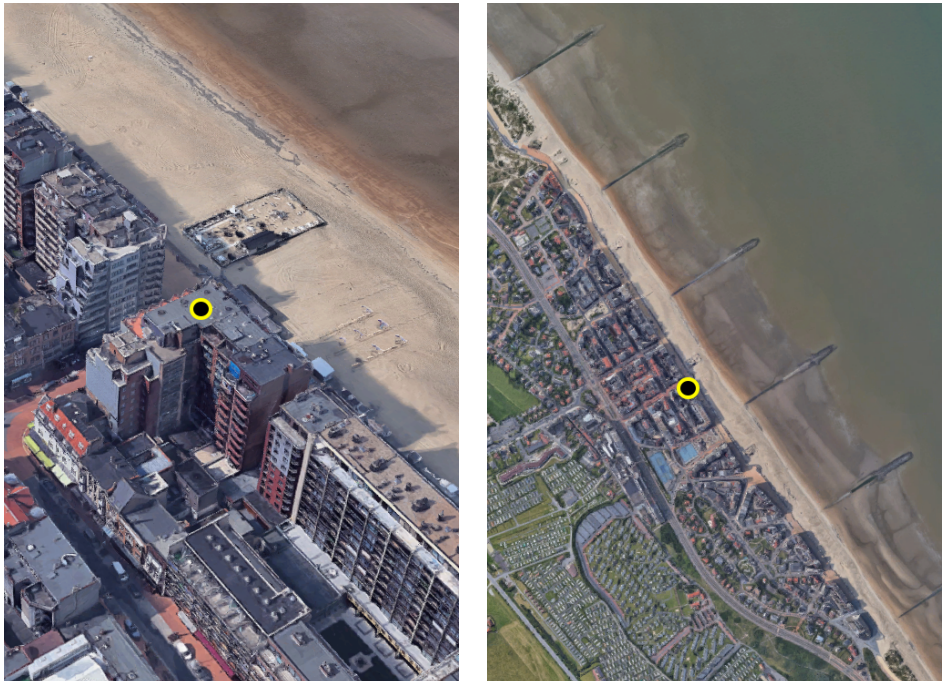
Nummer	Foto
1

<p data-bbox="555 1070 794 1144">CiBO Residentie ACAPULCO Ligging en omgeving</p> <p data-bbox="555 1899 837 1973">CiBO Residentie ACAPULCO Zicht op voorgevel, Meeuwenlaan</p>

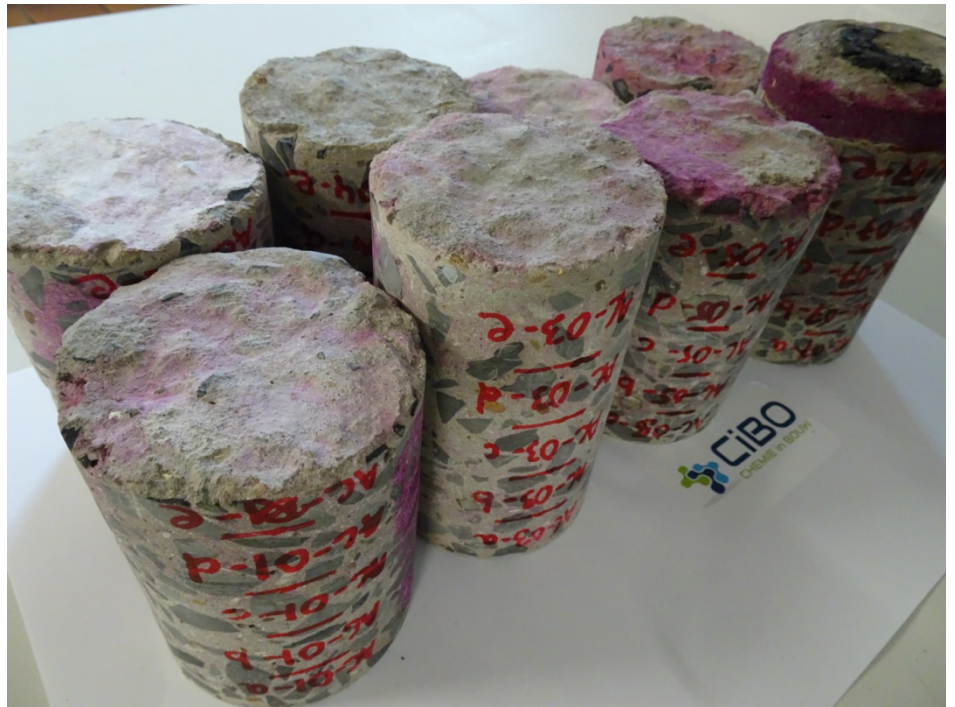
15

CiBO | Residentie ACAPULCO
Betonkernen klaar voor laboratoriumonderzoek.

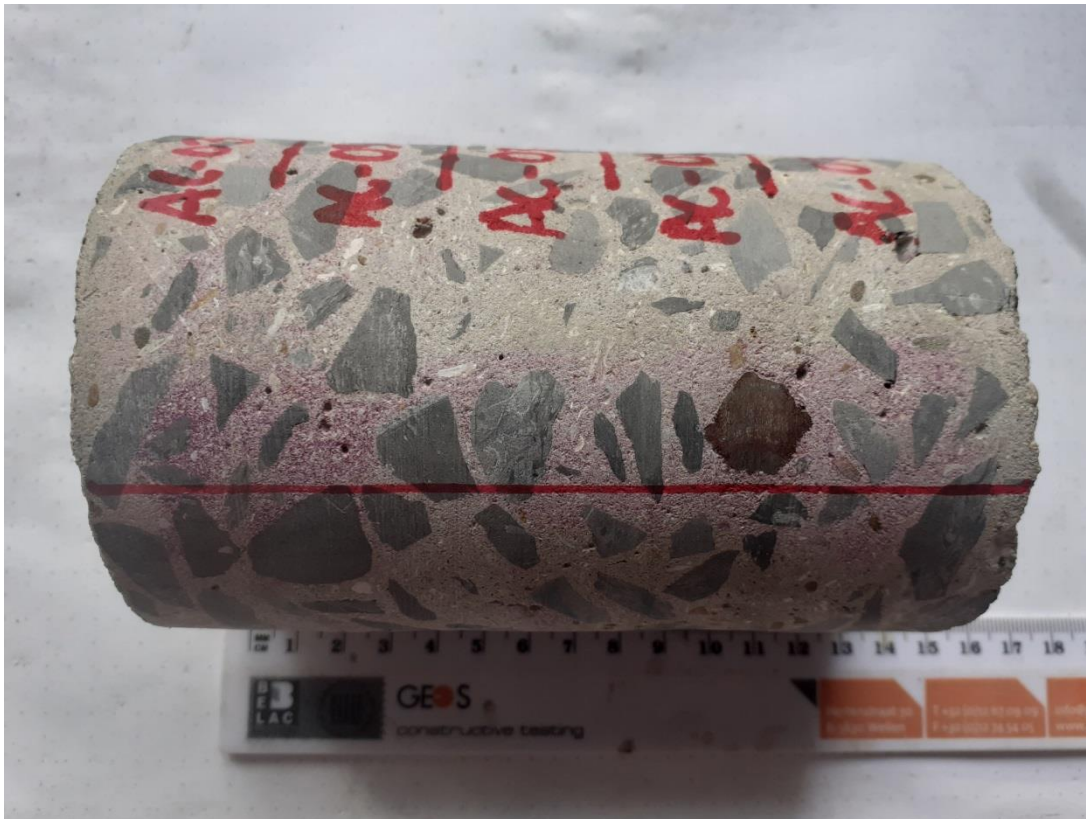
Macroscopische beschrijving		
Dimensies	Boorkern. Doormeter 85 mm, hoogte 13,5 cm.	
Top	Vlak met verflaag/coating.	
Basis	Afgebroken.	
Granulaat	Hoekig granulaat met een doormeter tot 15 mm.	
Wapening	Wapeningsstaaf; doormeter 13 mm, dekking 85 mm.	
Poriën	Normaal aantal poriën. Enkele tot mm-schaal.	
Scheuren	Geen.	
Kleur	Bruingrijze cementsteen.	
Carbonatatie	Het carbonatatiefront bevindt zich minimaal op 8 mm diepte, met een maximum van 16 mm.	
Microscopische beschrijving		
Het slijpplaatje is loodrecht op het bovenvlak ontnomen.		
Grindfractie	Hoofdbestanddeel	Kalksteen
Zandfractie	Hoofdbestanddeel	Kwarts.
	Nevenbestanddeel	Kalksteen, Fossielen.
	Sporenbestanddeel	Chert, Zandsteen, Veldspaat.
Cement	Hoogovencement.	
Poriën	Klein tot normaal aantal poriën. De poriën zijn meestal sferisch van vorm en kleiner dan 500 µm.	
Scheuren	Enkele fijne scheurtjes zonder voorkeursoriëntatie. De scheuren lopen enkel door de cementsteen. In het slijpplaatje kan geen oorzaak voor de scheurvorming gevonden worden.

Microscheuren	(Zeer) Klein aantal microscheuren.	
Carbonatatie	Het carbonatatiefront bevindt zich tussen 9 en 15 mm diepte.	
Capillaire porositeit (uitgedrukt als W/C-factor)	0,55 – 0,60.	
Expansieve reacties	Er zijn geen expansieve reacties, zoals ASR, of ettringietvorming vastgesteld.

Foto 1: Kern AC-03

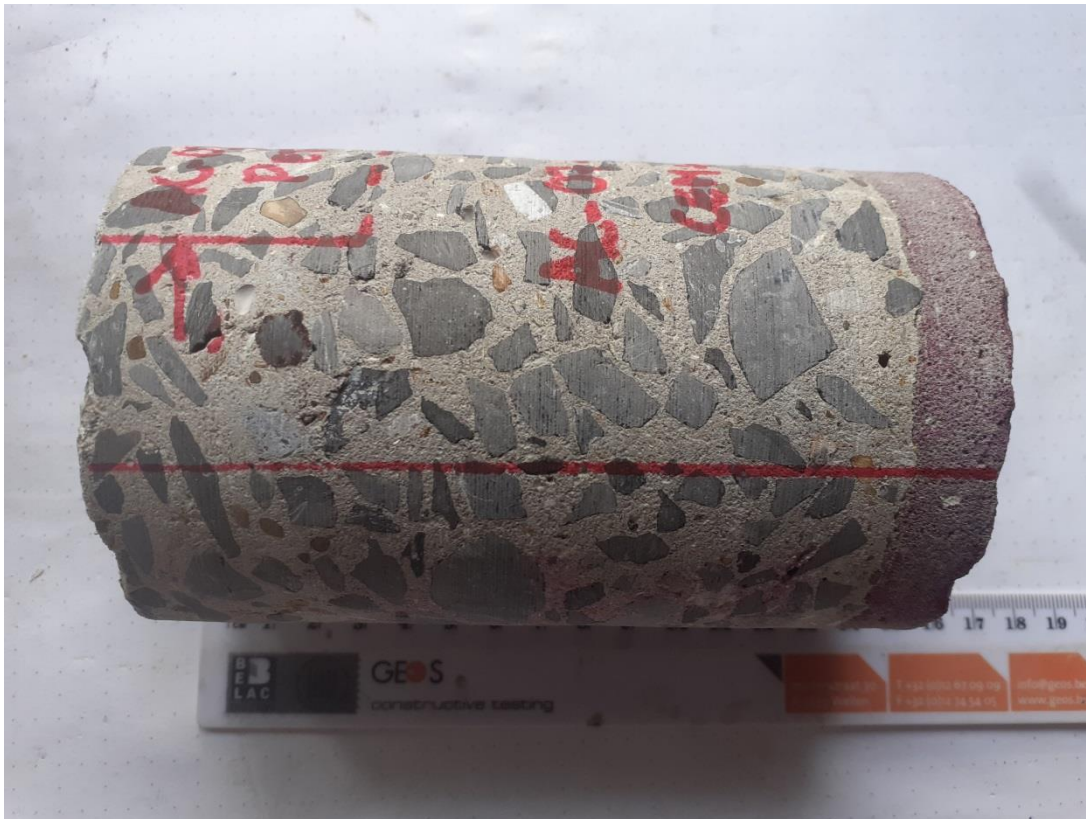
Macroscopische beschrijving		
Dimensies	Boorkern. Doormeter 85 mm, hoogte 14 cm.	
Top	Vlak met verlaag/coating.	
Basis	Slijtlaag 1,5 – 2cm.	
Granulaat	Hoekig granulaat met een doormeter tot 17 mm.	
Wapening	Wapeningsstaaf; doormeter 7 mm, dekking 25 mm.	
Poriën	Normaal tot groot aantal poriën. Enkele tot mm-schaal.	
Scheuren	Geen.	
Kleur	Bruingrijze cementsteen.	
Carbonatatie	Het carbonatatiefront bevindt zich minimaal op 28 mm diepte, met een maximum van 33 mm.	
Microscopische beschrijving		
Het slijpplaatje is loodrecht op het bovenvlak ontnomen.		
Grindfractie	Hoofdbestanddeel	Kalksteen
Zandfractie	Hoofdbestanddeel	Kwarts.
	Nevenbestanddeel	Kalksteen, Fossielen.
	Sporenbestanddeel	Chert, Zandsteen, Veldspaat.
Cement	Hoogovencement.	
Poriën	Normaal aantal poriën. De poriën zijn Variabel van vorm en grootte. Sommige zijn groter dan 2500 µm.	
Scheuren	Enkele fijne tot middelgrote scheuren zonder voorkeursoriëntatie. De scheuren lopen enkel door de cementsteen. In het slijpplaatje kan geen oorzaak voor de scheurvorming gevonden worden.

Microscheuren	Klein aantal microscheuren.	
Carbonatatie	Het carbonatatiefront bevindt zich tussen 30 en 33 mm diepte.	
Capillaire porositeit (uitgedrukt als W/C-factor)	+/- 0,60. (op de rand van de gecarbonateerde zone)	
Expansieve reacties	Er zijn geen expansieve reacties, zoals ASR, of ettringietvorming vastgesteld.

Foto 1: Kern AC-07
