# Asbestinventarisatetest

Distellaan 53, 8434 Middelkerke  
Gemeenschappelijke delen

Attestnummer : 20231215-000341.000

Uitgegeven op : 15.12.2023

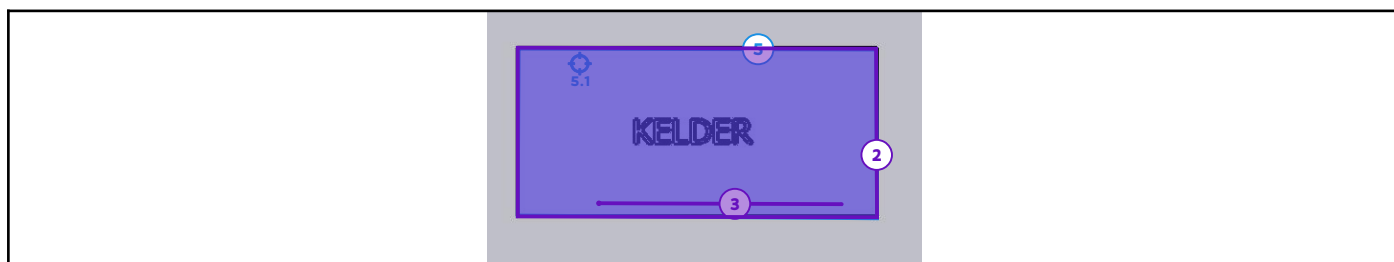
## Plan 1.1: Kelder

Beschrijving	Type	Actie
2. Geen verdachte vloerbekleding	Advies	-
3. Bakeliet tellerkasten	Advies	-
5. Pleisterwerk plafond	Geen asbest	-
5.1 Code: V -1 PP	Mengmonster	-

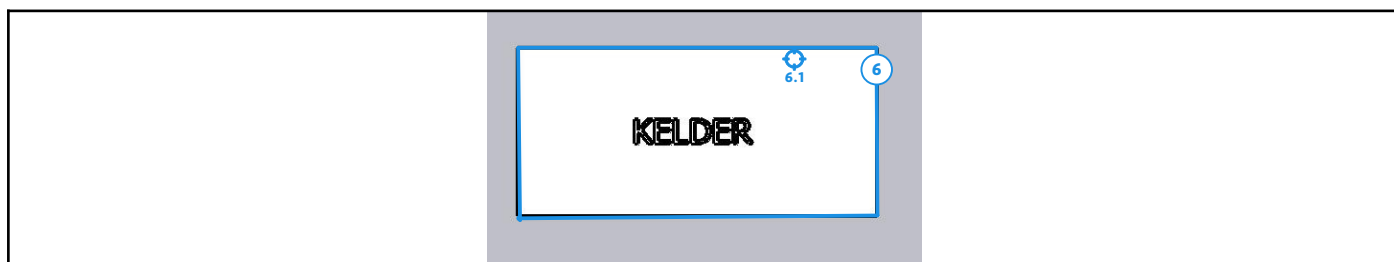
## Plan 1.2: Kelder

Beschrijving	Type	Actie
6. Pleisterwerk muren	Geen asbest	-
6.1 Code: V -1 PM	Mengmonster	-

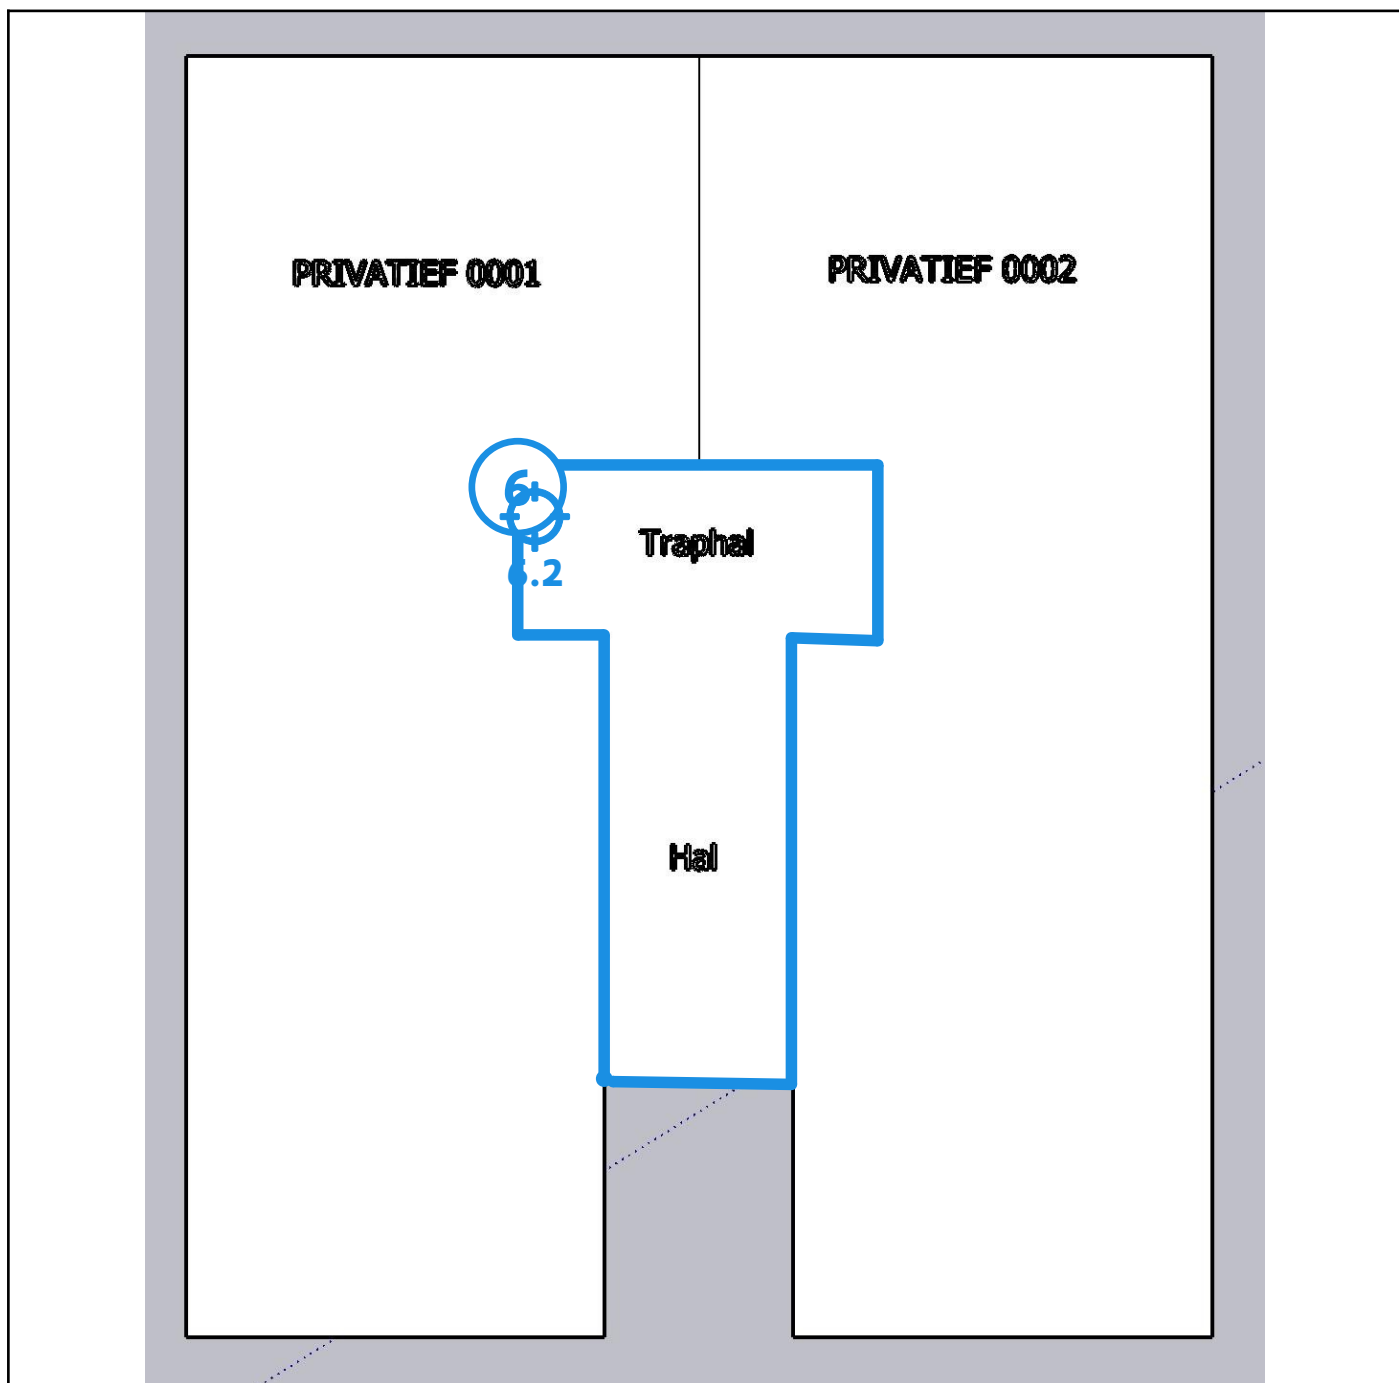
## Plan 1.3: GLV

Beschrijving	Type	Actie
6. Pleisterwerk muren	Geen asbest	-
6.2 Code: V 0-1 PM	Mengmonster	-

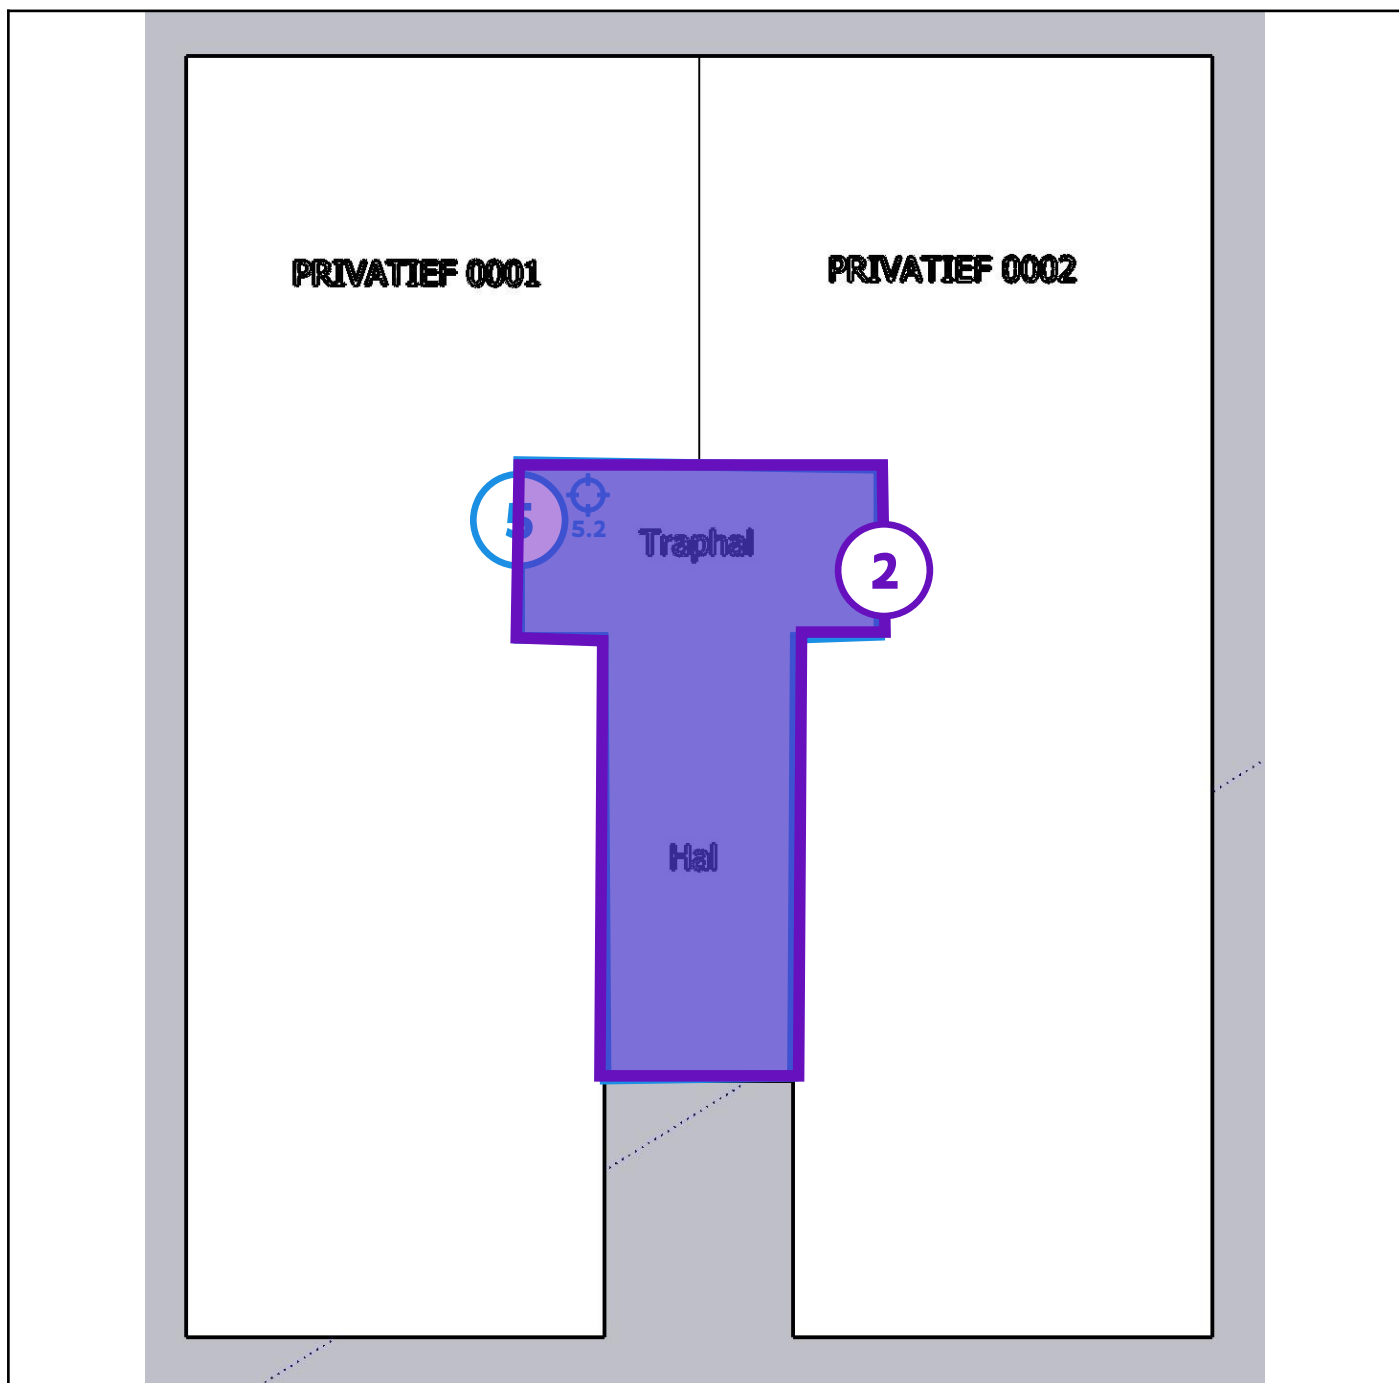
## Plan 1.4: GLV

Beschrijving	Type	Actie
2. Geen verdachte vloerbekleding	Advies	-
5. Pleisterwerk plafond	Geen asbest	-
5.2 Code: V 0-1 PP	Mengmonster	-

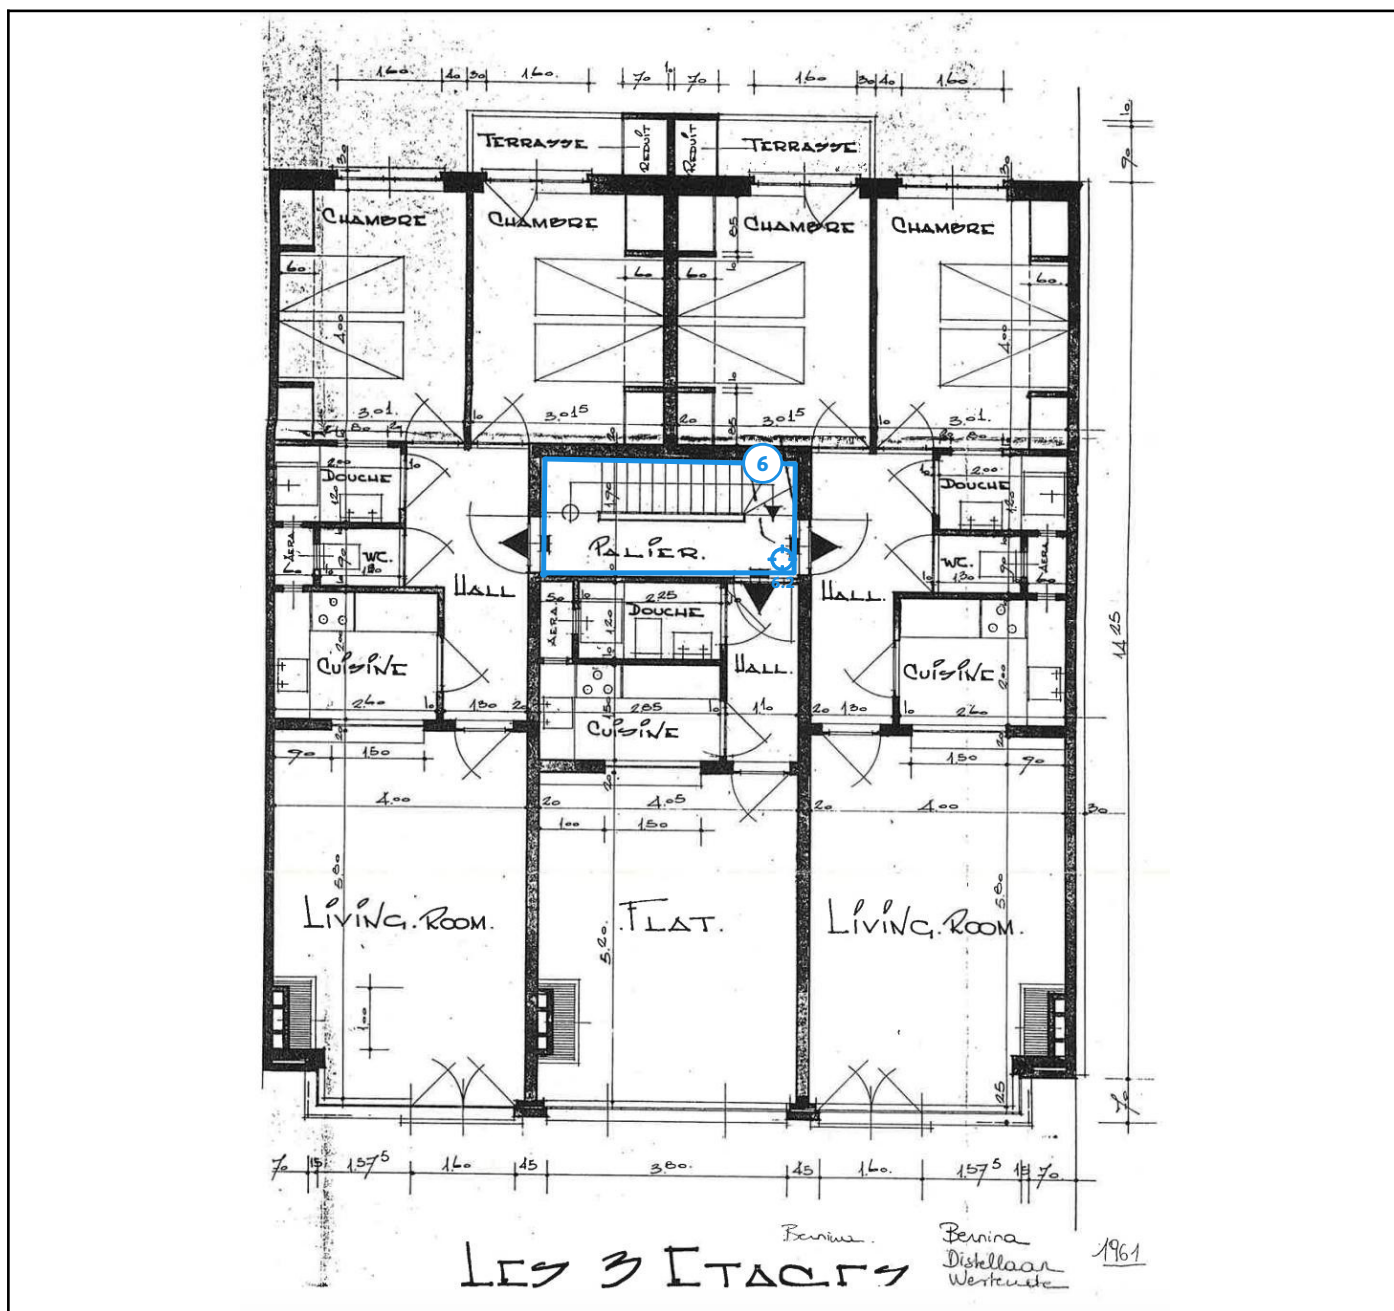
# Plan 1.5: V1

Beschrijving	Type	Actie
6. Pleisterwerk muren	Geen asbest	-
6.2 Code: V 0-1 PM	Mengmonster	-

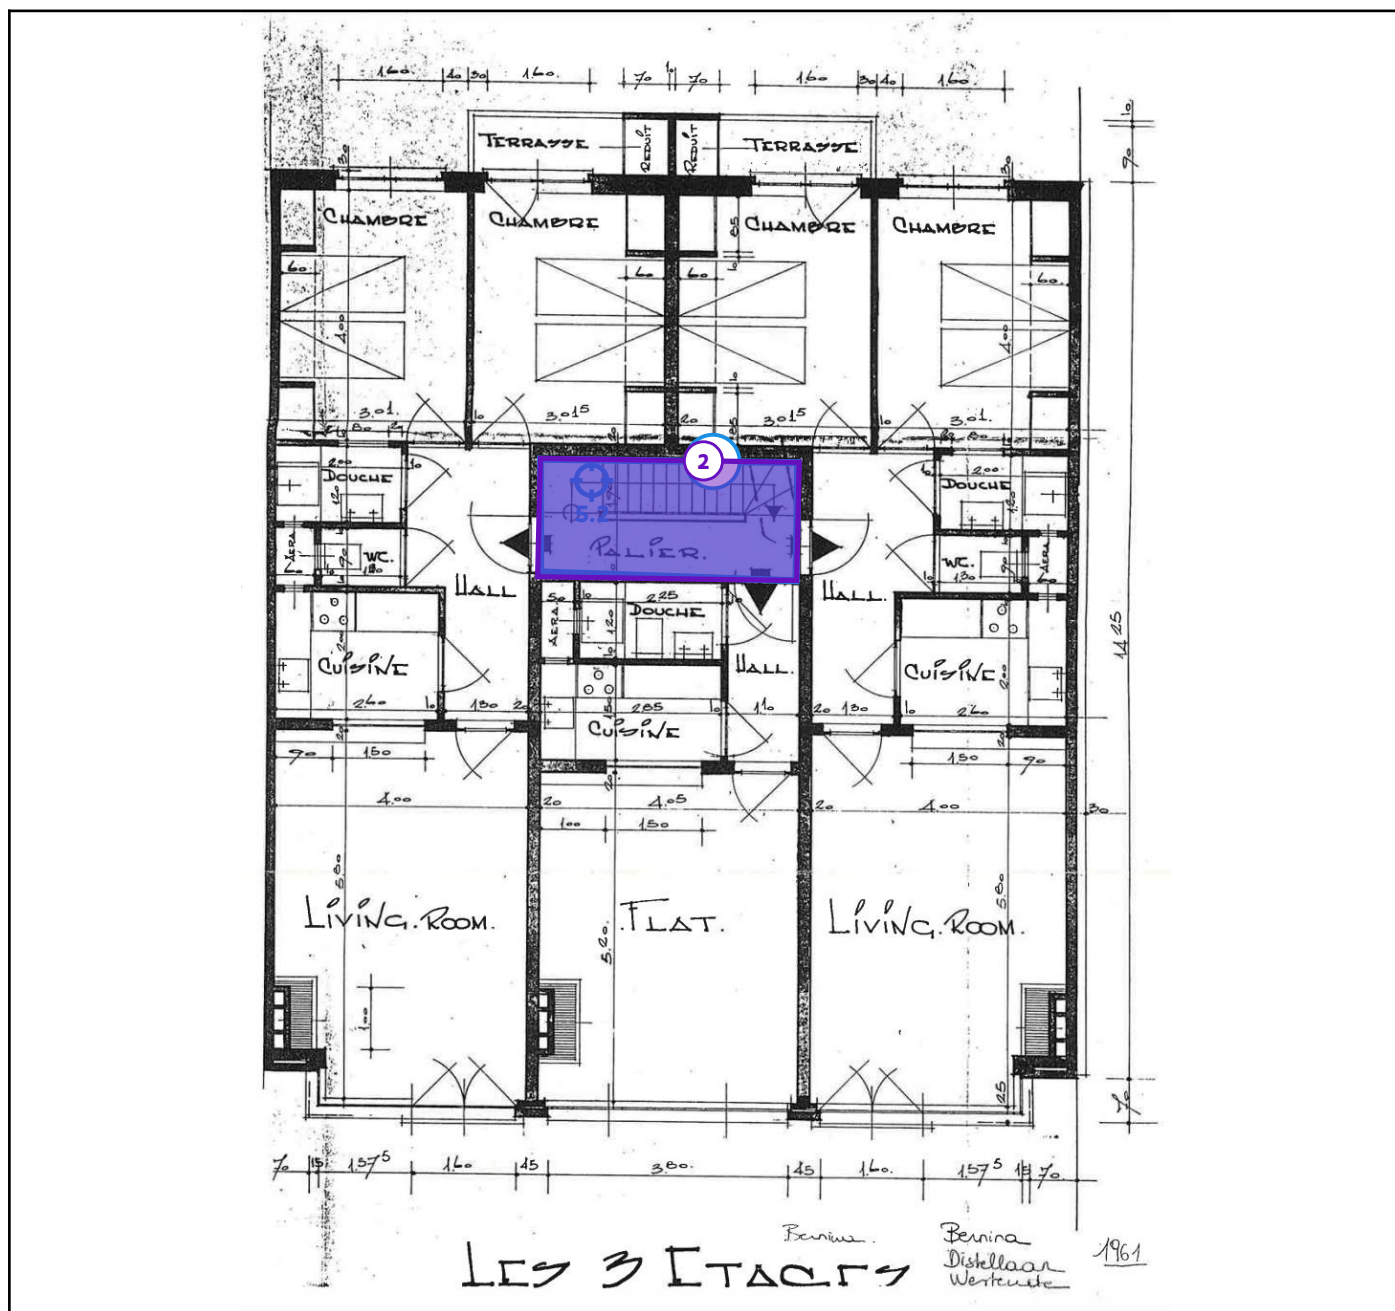
# Plan 1.6: V1

Beschrijving	Type	Actie
2. Geen verdachte vloerbekleding	Advies	-
5. Pleisterwerk plafond	Geen asbest	-
5.2 Code: V 0-1 PP	Mengmonster	-

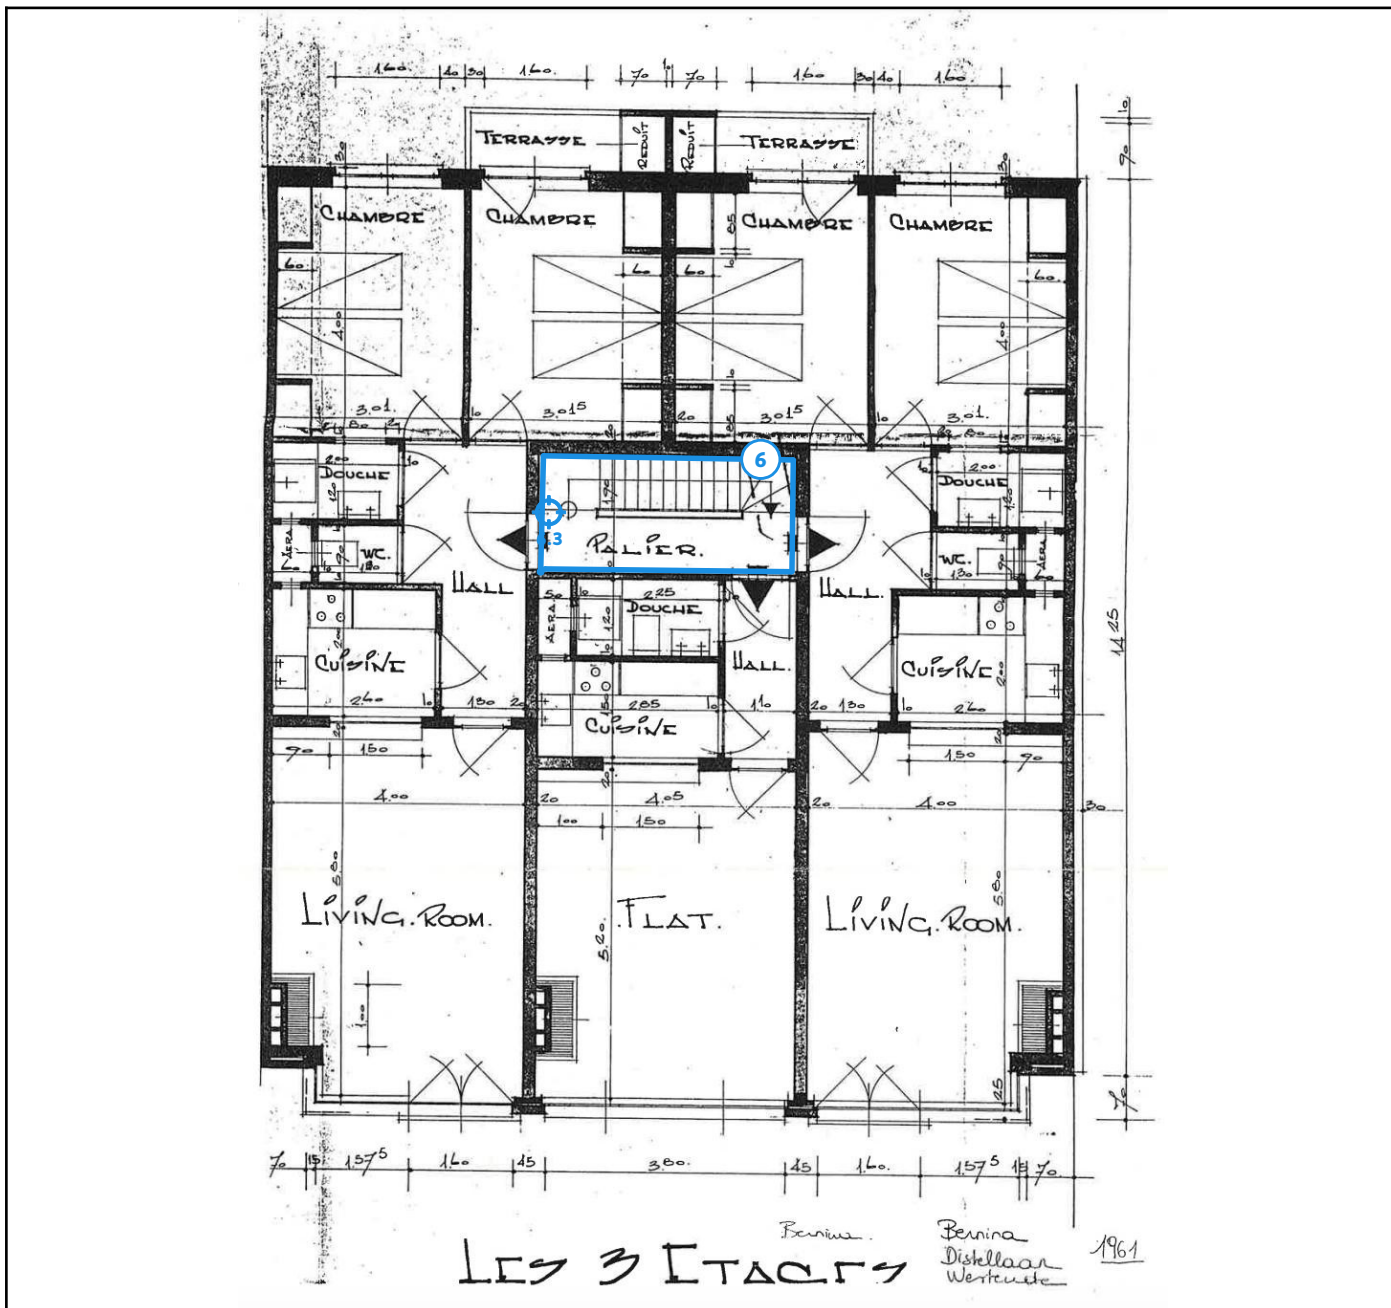
# Plan 1.7: V2

Beschrijving	Type	Actie
6. Pleisterwerk muren	Geen asbest	-
6.3 Code: V 2-3 PM	Mengmonster	-

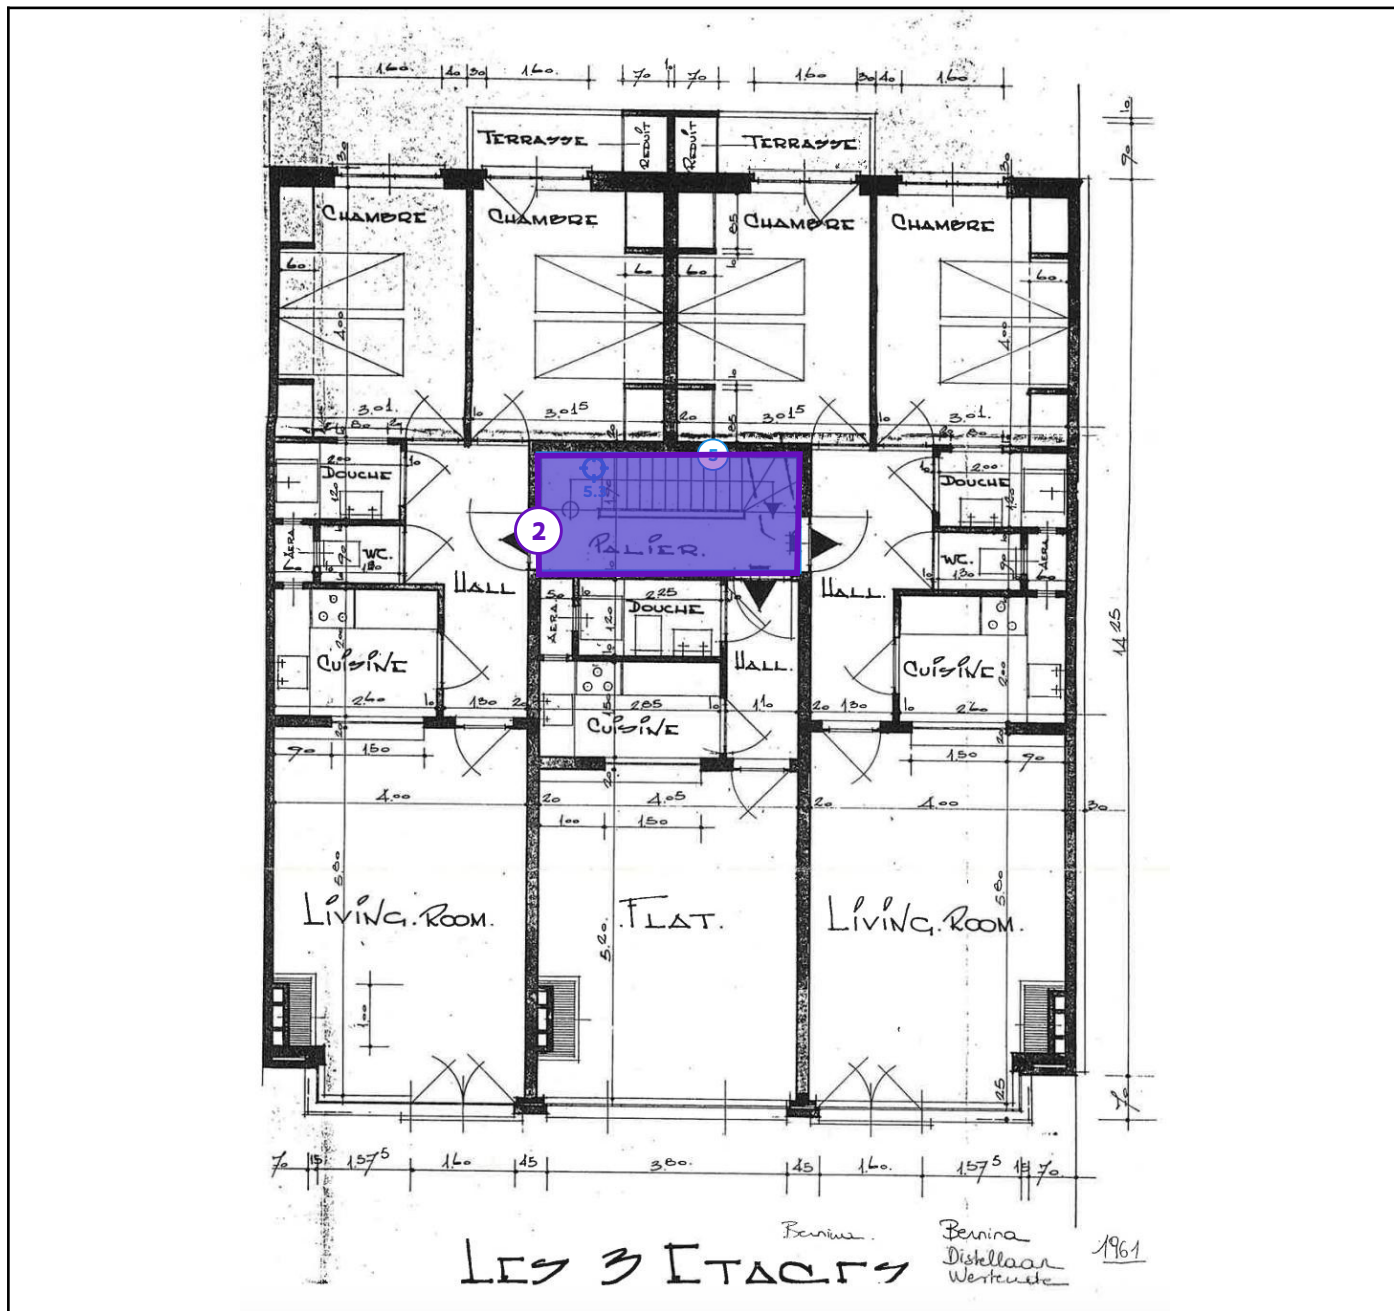
# Plan 1.8: V2

Beschrijving	Type	Actie
2. Geen verdachte vloerbekleding	Advies	-
5. Pleisterwerk plafond	Geen asbest	-
5.3 Code: V 2-3 PP	Mengmonster	-

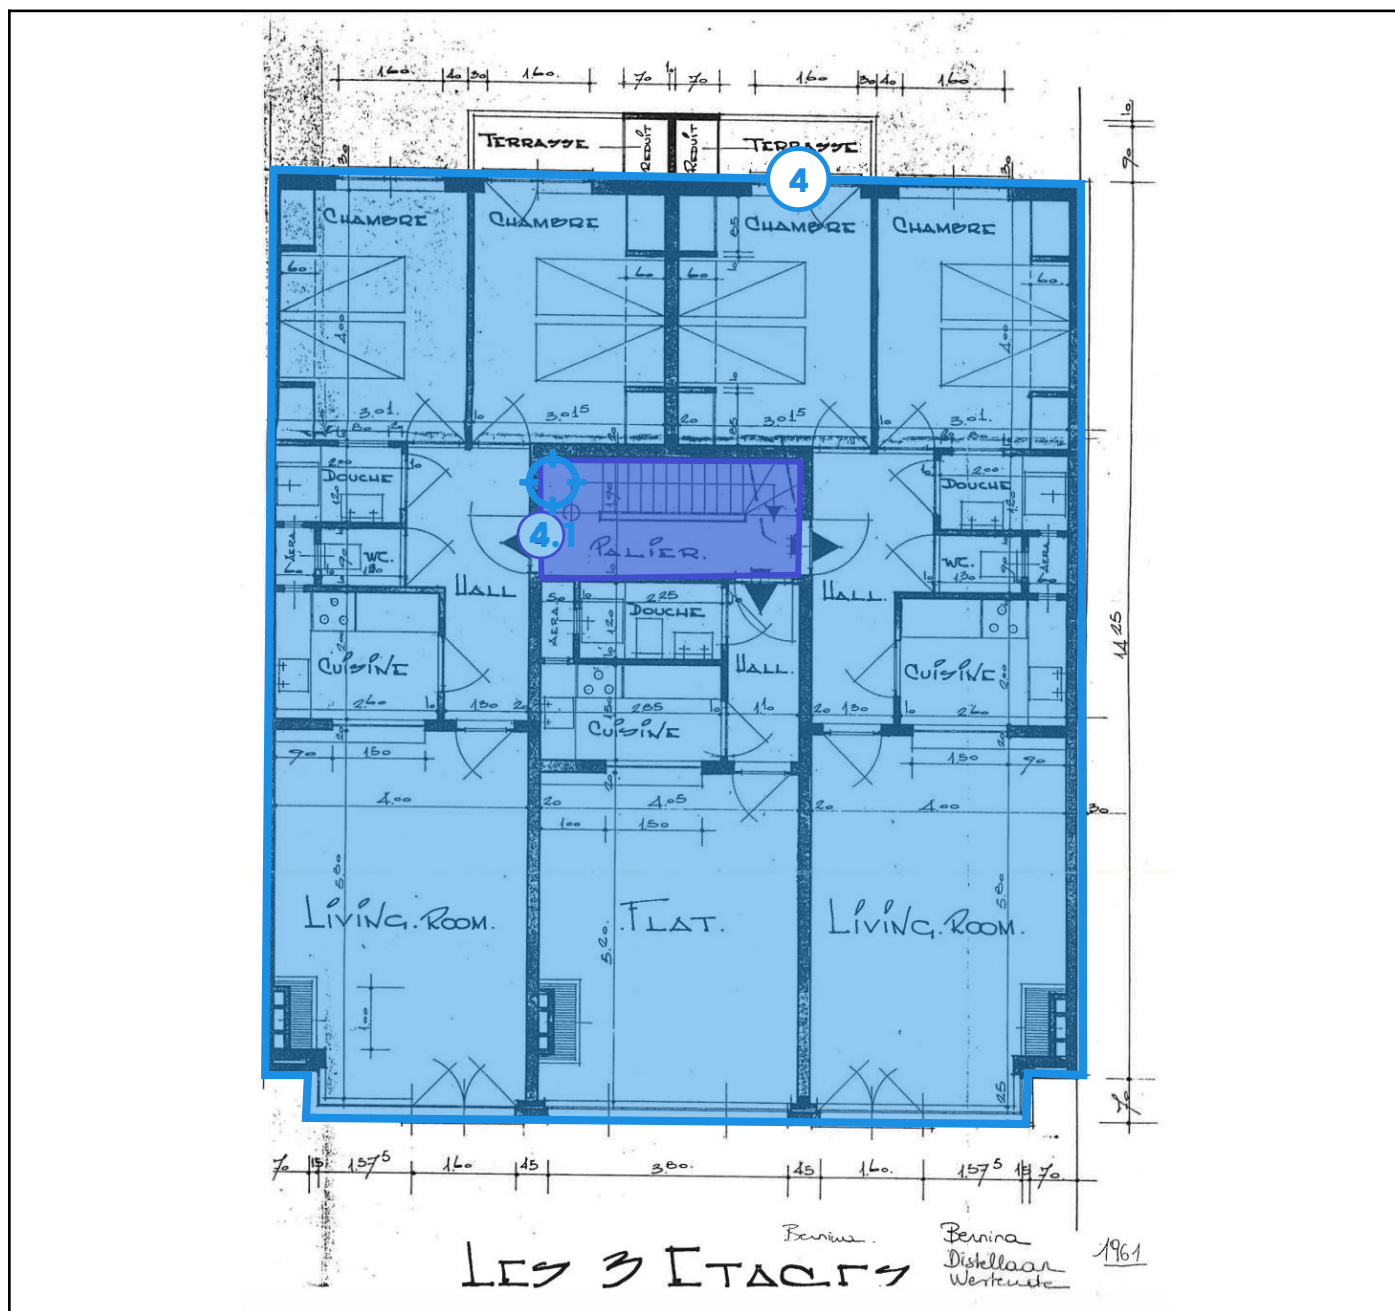
# Plan 1.10: V3

Beschrijving	Type	Actie
2. Geen verdachte vloerbekleding	Advies	-
4. Roofing - plat dak	Geen asbest	-
4.1 Code: 1	Puntmonster	-
