Residentie ELITASt.a.v. syndicus
Zeedijk 322
8430 WESTENDE

VASTSTELLINGSVERSLAGNinove : 28 juni 2022
dossiernummer : 2022.D.1117/003-2

1. VOORWERP VAN HET VERSLAG

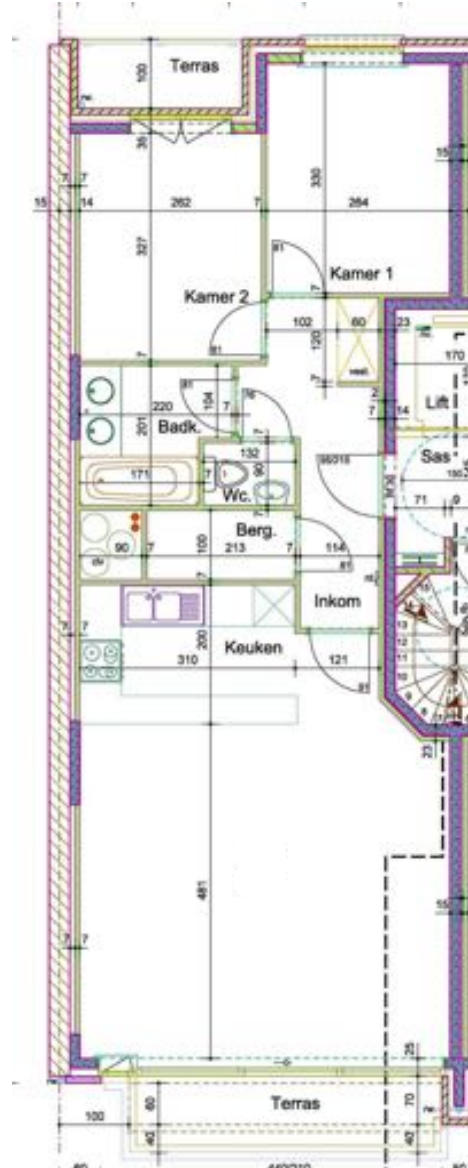
foto 2. type grondplan

Er dient opgemerkt te worden dat de syndicus de vraag richtte naar D-Architecten als een algemeen probleem/vraag van meerdere bewoners. Er werden slechts één appartement heden. De vaststelling betreft dus louter de zaken waar te nemen in de appartementen of vanop het openbare domein, maar uit de ontvangen foto's genomen van de werffase, doet dit vermoeden dat het op elk verdiep identiek uitgevoerd werd.
