VOORONDERZOEK GEVELRENOVATIE

RESIDENTIE ESTELLE

ALGEMENE VERGADERING

10 OKTOBER 2021

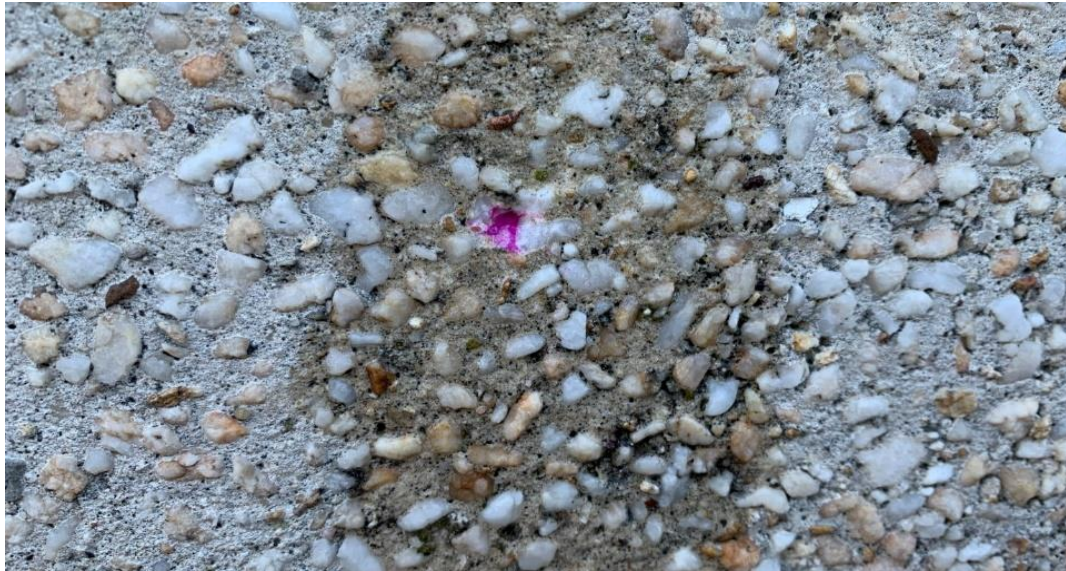
- Carbonatatie: verzuring beton door de atmosfeer

- **GEEN RISICO** op carbonatatie geïnitieerde wapeningscorrosie

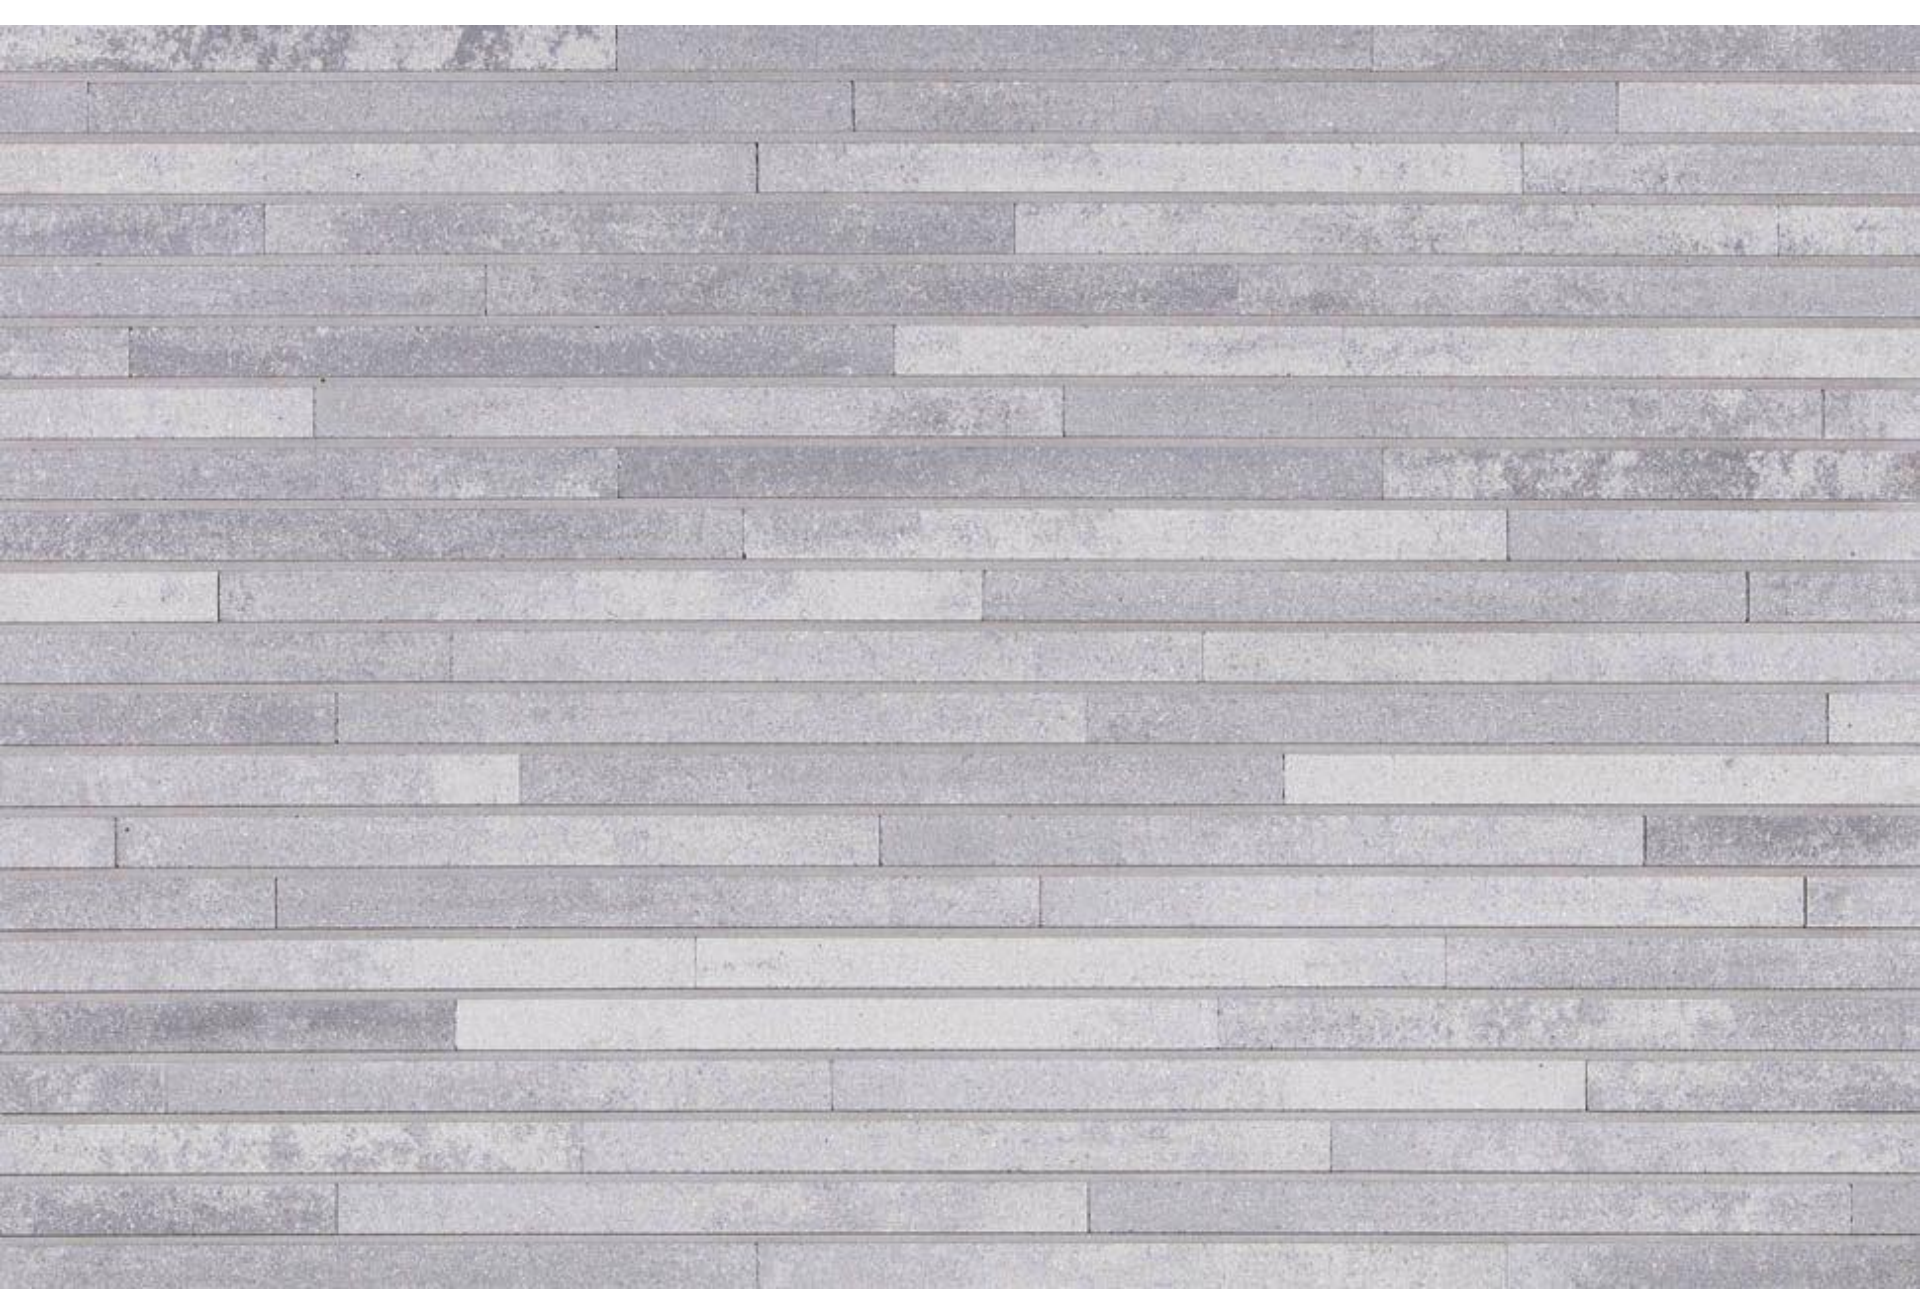
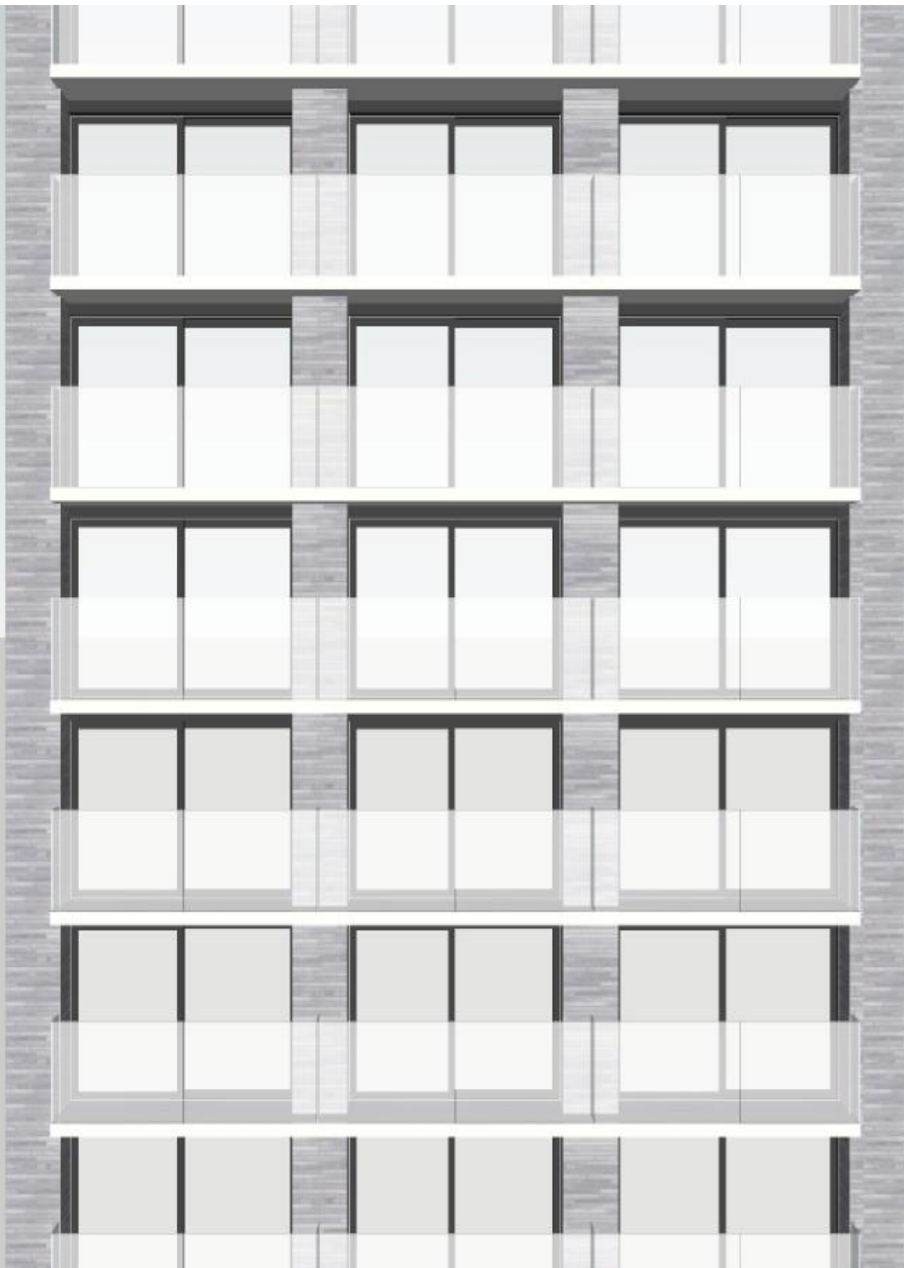
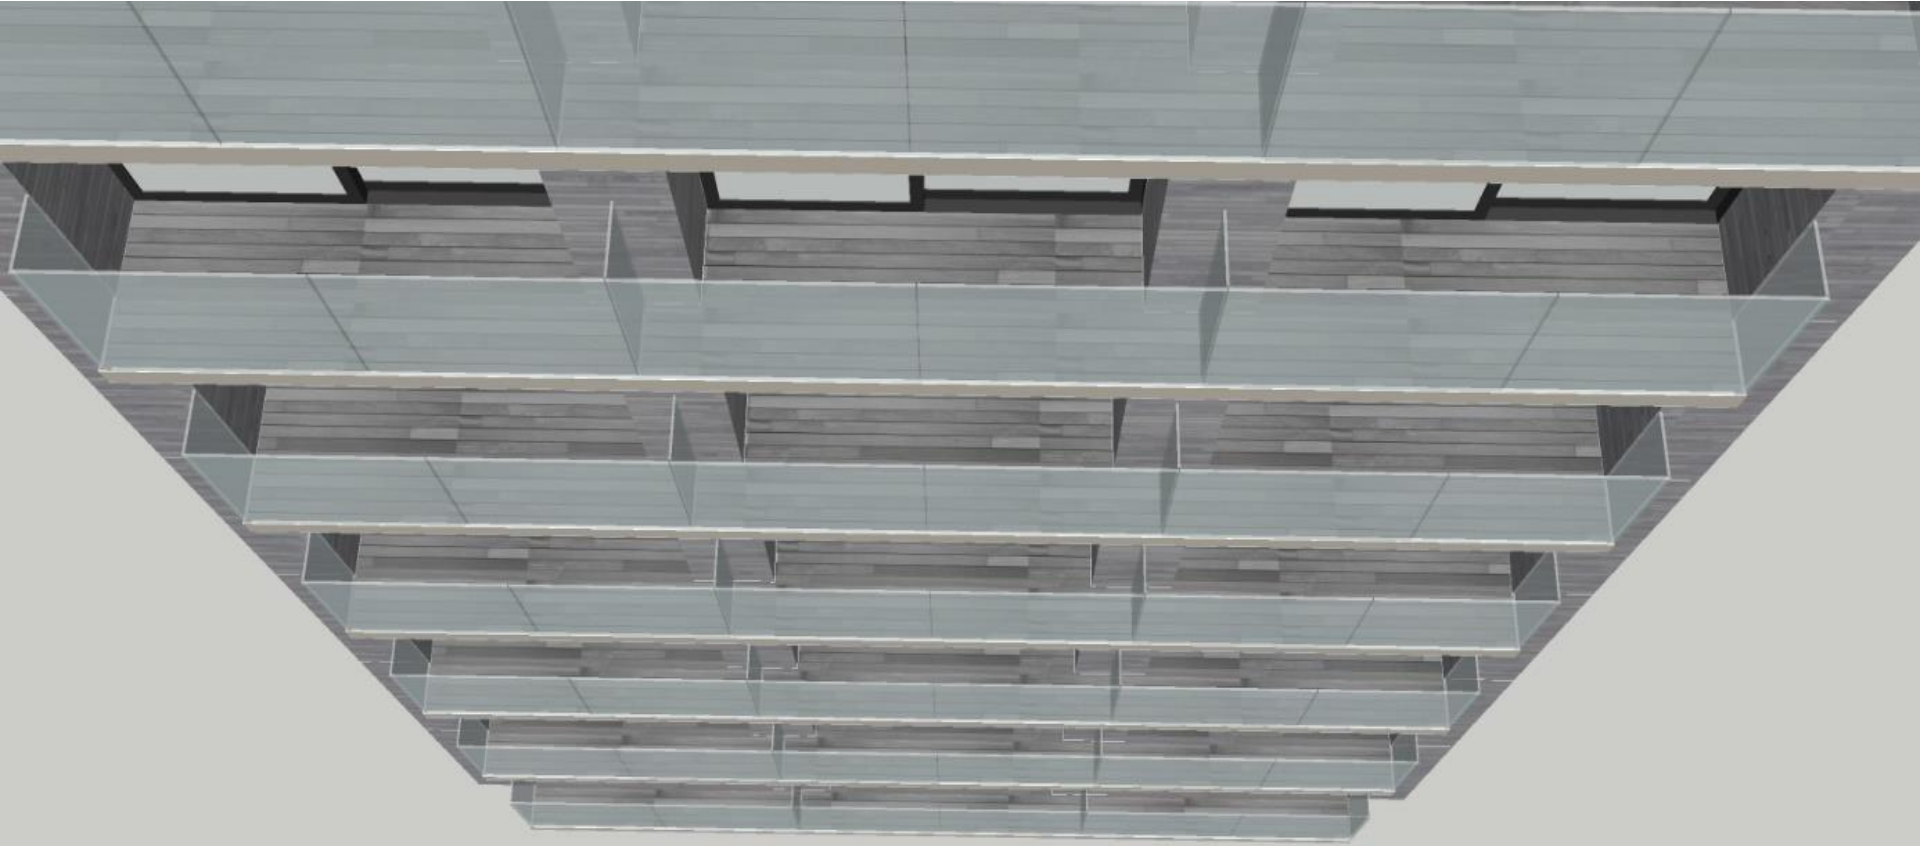
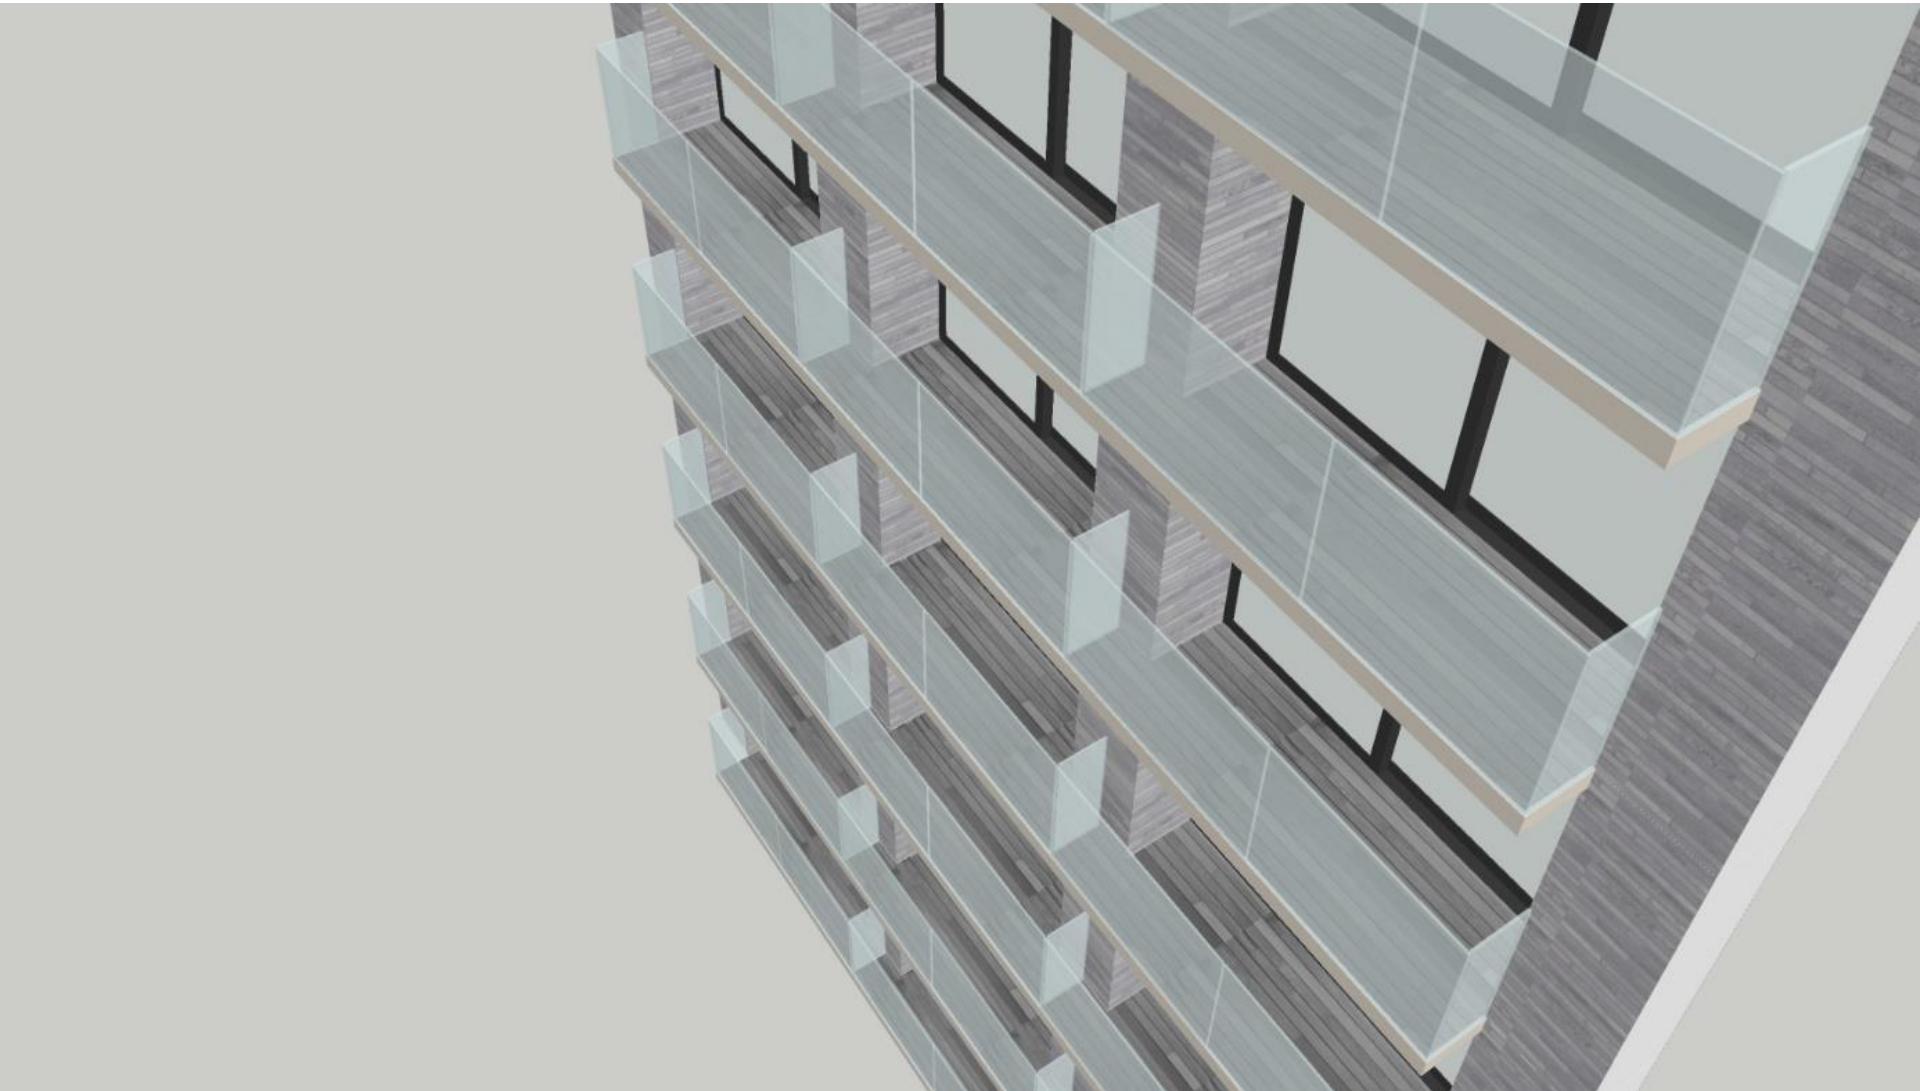
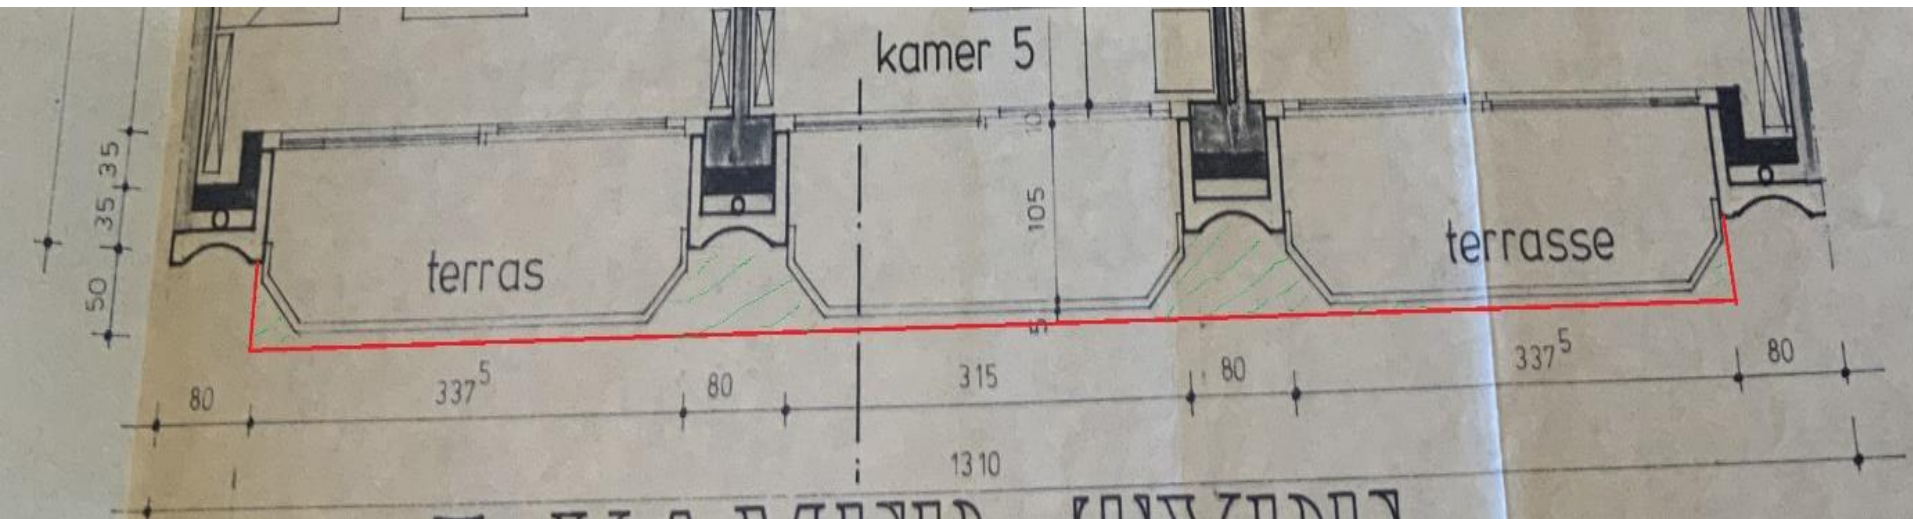
OPLOSSING – ADVIEZEN BLINDE ZIJGEVEL

- Vermoedelijk asbestleien
- Warmteverliesoppevlak: isoleren cf. EPB-eisen

- Nieuwe opbouw cf. huidige EPB-eisen
- Waterdichte afwerking vezelcementleien op houten draagstructuur (type Eternit)
