VERSLAG PLAATSBEZOEK EN VOORONDERZOEK

Dossiernr.: 1071LMB

Project: Oriënterend onderzoek van de achtergevel van residentie "La Maison Blanche"
Adres: Zeedijk 365
8434 Westende

Opdrachtgever/Bouwheer: VME residentie "La Maison Blanche"
voor wie optreedt ERA La Plage
Adres: Distellaan 34
8434 Westende

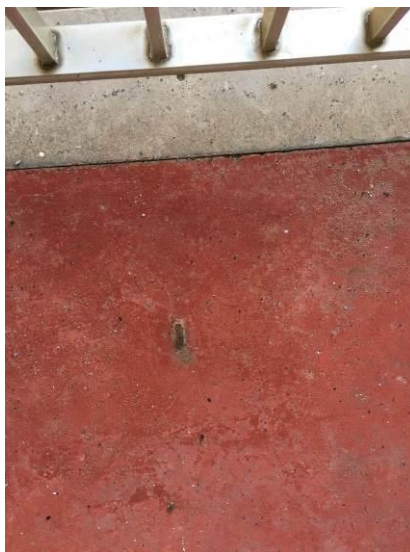
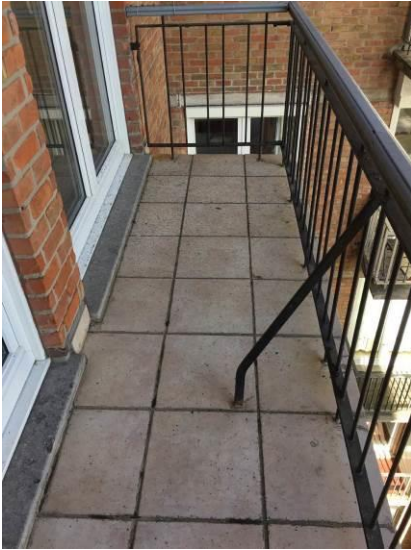
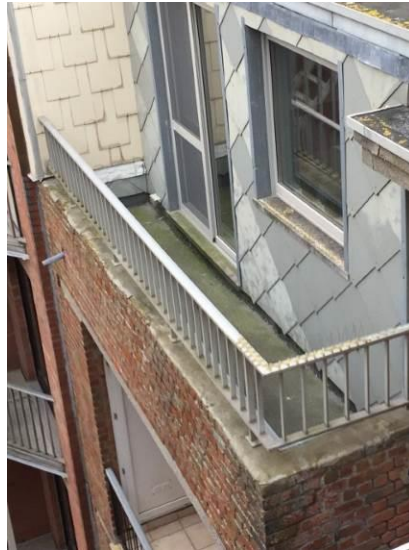
Balkons verdieping 8 is aangelegd in dakdichting, meer bepaald roofing.

- Vervuiling
- Levensduur van roofing nog in orde?

We kunnen niet onder de vloeren kijken, maar we vermoeden dat een eigenlijke dakdichting ontbreekt. Indien er wel een dichtingslaag onder de vloer zit, zal deze niet op een correcte, waterdichte manier voorzien zijn.

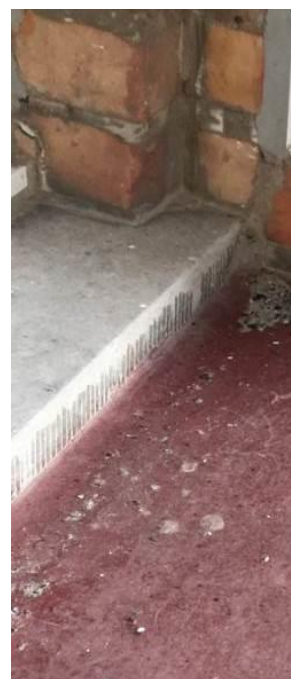
4.4.1. Vaststellingen:

Algemeen bedraagt de opstand tussen terrasvloer en binnen de dikte van de raamdorpel.

We verwijzen naar de normbepalingen uit de Technische Voorschriften uit Buildwise (WTCB), meer bepaald TV-244 en TV-196: aansluitingsdetails bij platte daken en aansluitingsdetails bij balkons.
