## Werkverslag 7 voor project: Priorijlaan 34/ Zeedijk 365 | 8430 Middelkerke (BE)

renovatie dakterras

Nummer: 1071LMB-7

Datum: maandag, 14 november 2022

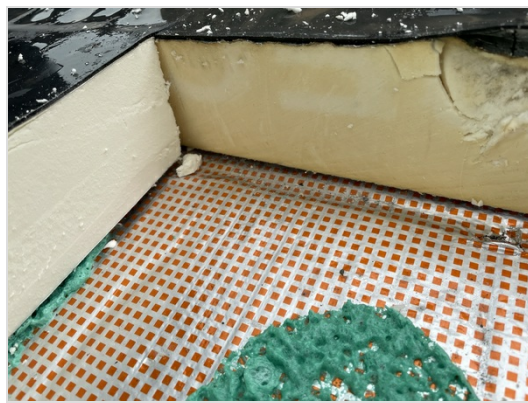
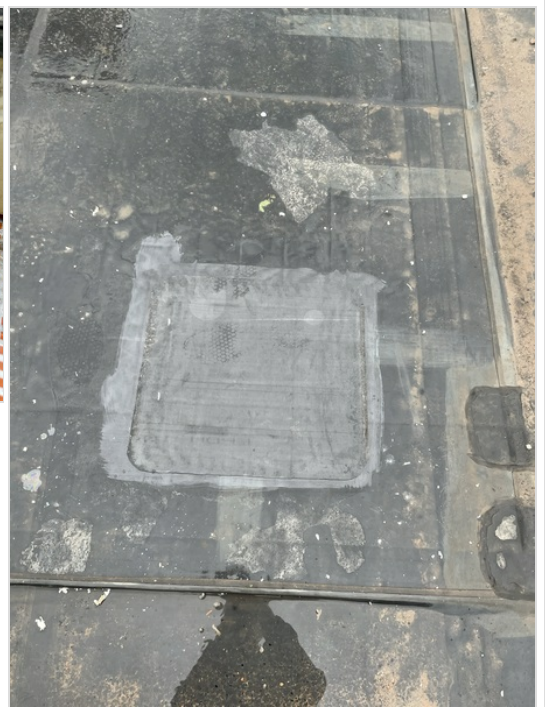
Gezien er geen water (of oude sporen van vocht) op het bitumineuze dampscherm wordt waargenomen hoeft de opbouw niet uitgebroken te worden.

De AN zal twee verluchtingskappen voorzien enkel voor de bovenste isolatieplaat zodat eventueel restvocht kan verdampen.
