Residentie

# LAS VEGAS

Oriënterend onderzoek betreffende  
gevelrenovatie van de voorgevel en de  
achtergevel

## VOORONDERZOEK

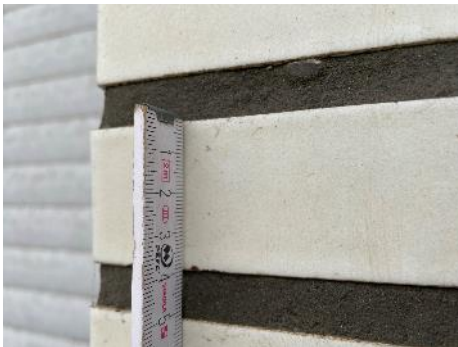
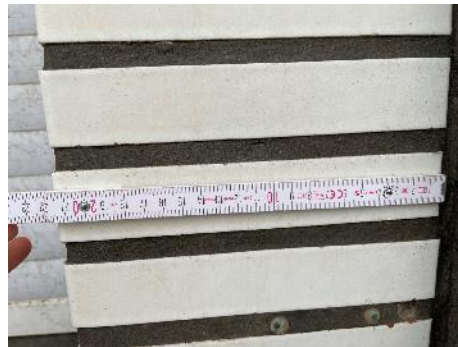
## Gevelsteen: voorgevel

- Her en der afschilferen/afbrokkelen van de glazuurlaag.
- Her en der afbrokkelen van het voegwerk
- Vervuiling en mosvorming
- Algehele veroudering/vergrauwing van de kleur

Visueel huidig relatief beperkt en plaatselijk.

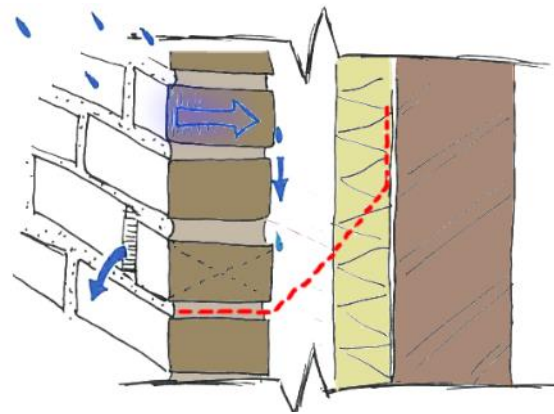
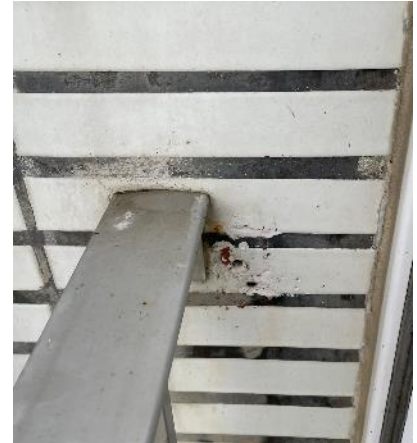
Afschilferen/afbrokkelen van de glazuurlaag en voegwerk:

- Baksteen = poreus en capillair
  - Glazuurlaag = waterdicht
  - Voegwerk = capillair
- Spouwwater ontstaat via voegwerk

Geen open stootvoegen (vermoedelijk geen spouwkeringen)

- water kan niet evacueren/uitdrogen
- stenen staan te lang nat
- **vorst en dooi** van dit water = spanningen in de stenen
- de stenen en voegen schilferen en brokkelen.

- plaatselijk waterdichte glazuurlaag weg
- plaatselijke toename capillaire werking op de baksteen
- plaatselijk progressief versterkend schadefenomeen.

Echte / duurzame herstelling van de glazuurlaag niet mogelijk!

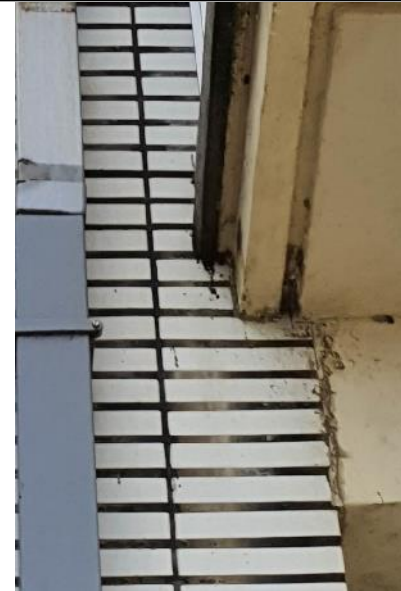
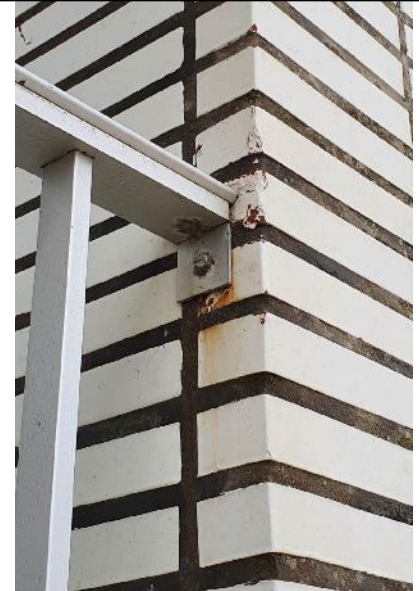
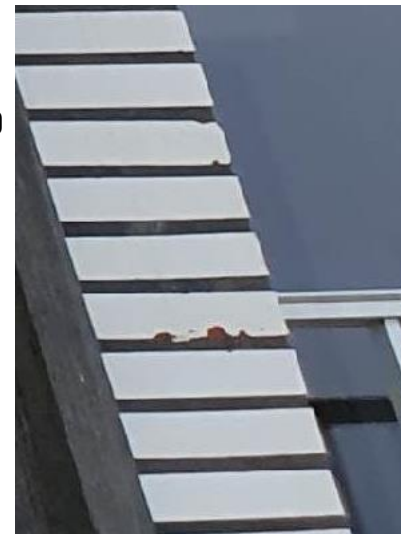
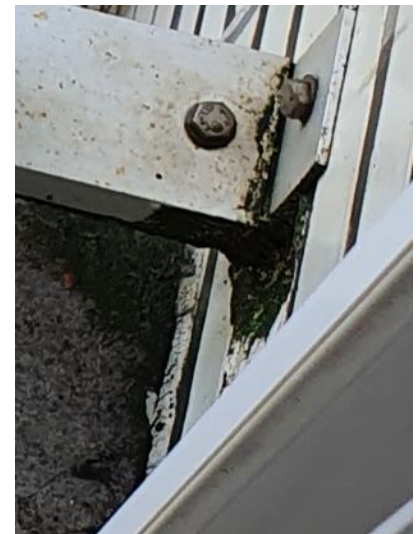
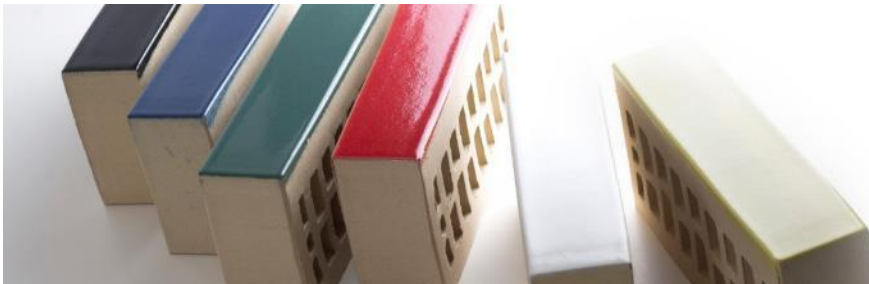
## Gevelsteen: voorgevel

### Vervuiling en mosvorming:

Meest aanwezig t.p.v. bevestigingen, aansluitingen en uitbouwen

### Plaatselijke / grondige herstelling: enkel door de stenen te vervangen

- Kleurverschil
- Afmetingverschil? (vb. Wienerberger panningen = WF 51 x 210 x 99mm tov. hoogte 40mm)
- Geen technische verbetering inzake keringen en isolatie

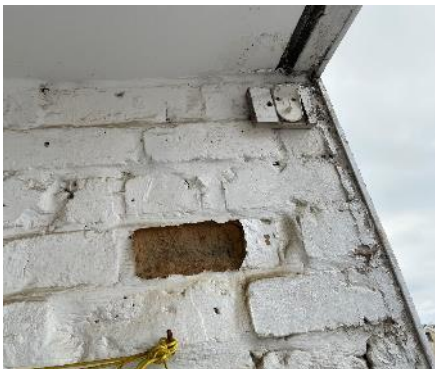
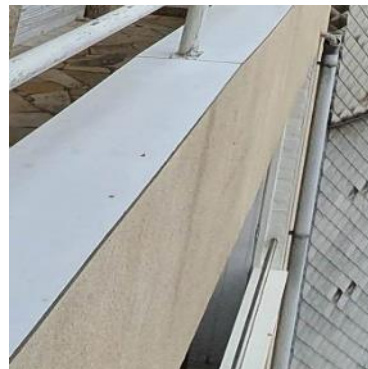
## Gevelsteen: achtergevel

- Vervuiling en mosvorming, plaatselijk en algeheel
- Roest
- Algehele veroudering/vergrauwing van de kleur
- Losbladeren en afbrokkelen

Visueel heel sterk aanwezig

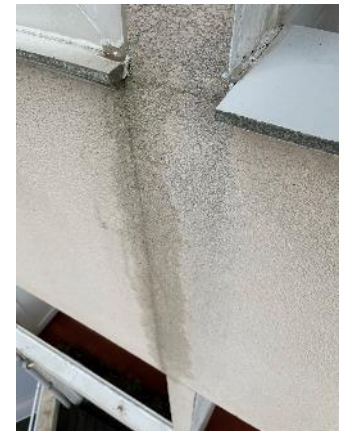
- Hoge leeftijd, milieuinvloeden

Deze materialen zijn hier specifiek gevoelig voor en behoeven specifieke detailleringen en periodiek onderhoud (zeker de buitenpleister)

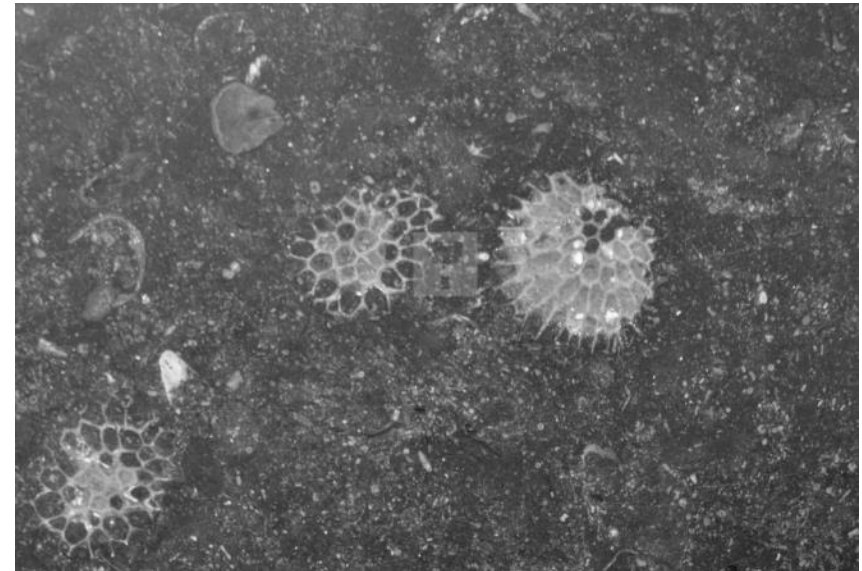
## Blauwe hardsteen

- Voegvullingen komen los
- Beschadigingen (putjes, barstjes), al dan niet reeds gecementeerd als herstelling
- Vervuiling
- Verwering en erosie van de steen

Technisch niet "bouwvallig", zou technisch kunnen worden.  
Visueel verouderd/onverzorgd uiterlijk. Visuele herstelling niet mogelijk. (herstellingen blijven zichtbaar)

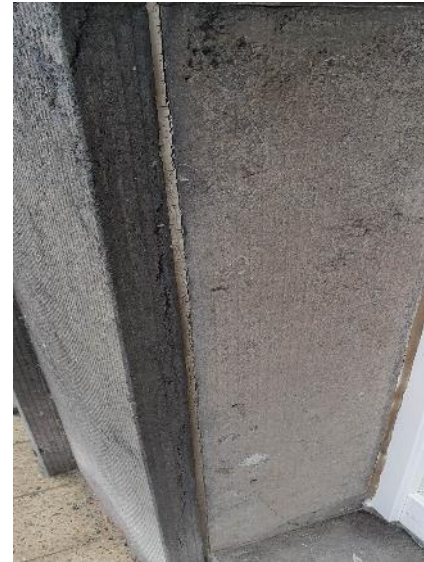
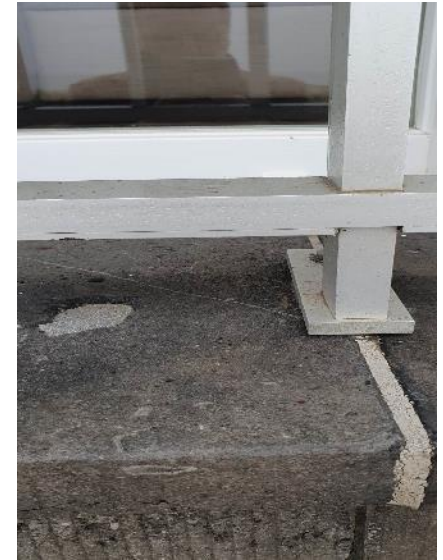
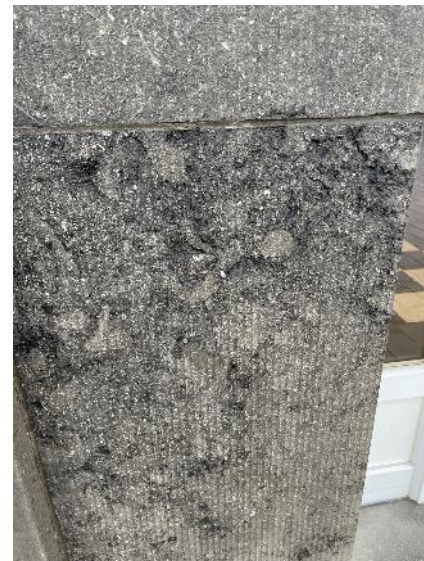
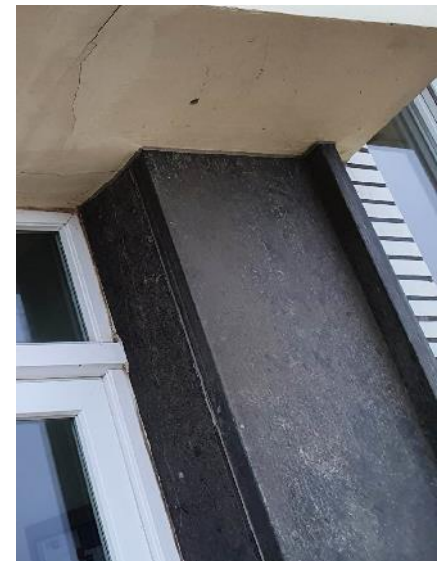
## Gevelbetegeling:

Schadefenomenen:

- Volop inzet op **verluchte plaatsing**  
--> **Duurzaamheid** van steen en bevestiging
- Boven 8m = mechanisch verankeren  
--> **Veiligheid**

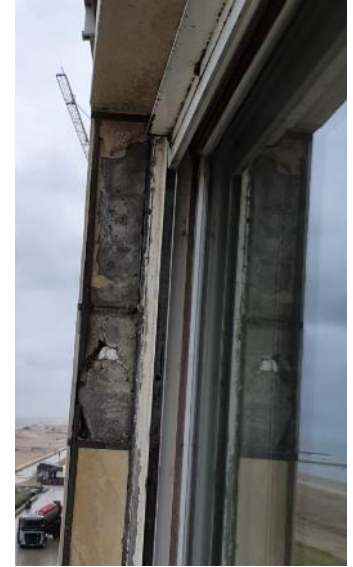
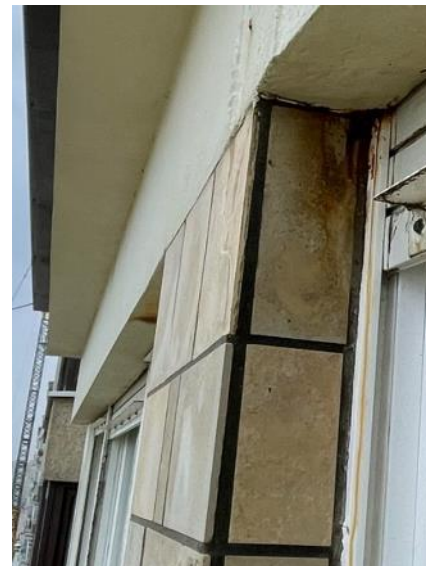
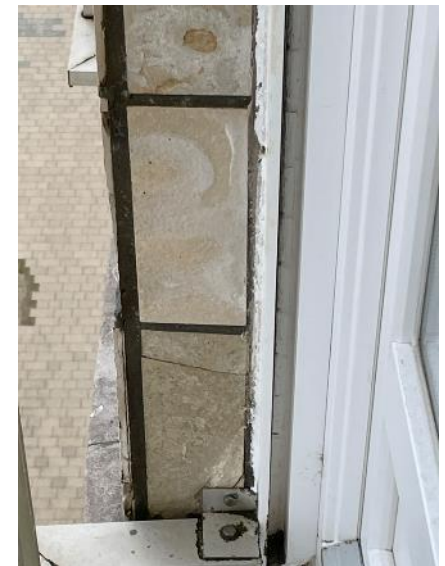
## Gevelleien:

#### Schadefenomenen:

Zullen niet voldoende lang meegaan:  
raadzaam deze mee te vervangen.

Dienen verwijderd te worden ifv. duurzame gevelherstelling

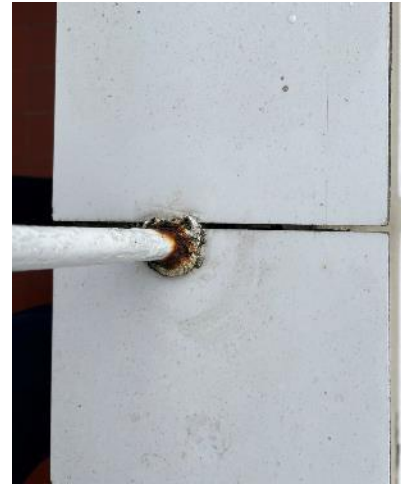
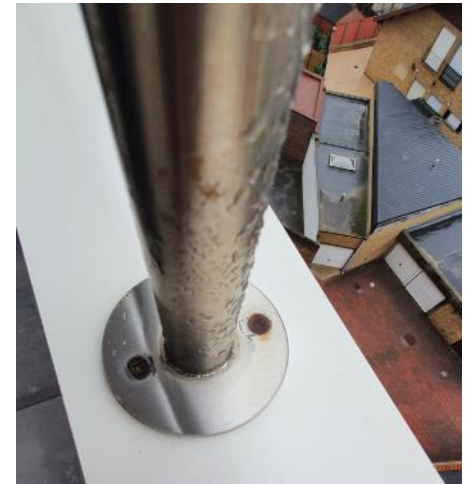
## Balustrades + handgrepen:

#### Schadefenomenen:

Zullen niet voldoende lang mee gaan:  
raadzaam deze mee te vervangen.

Dienen verwijderd te worden ifv. duurzame gevelherstelling

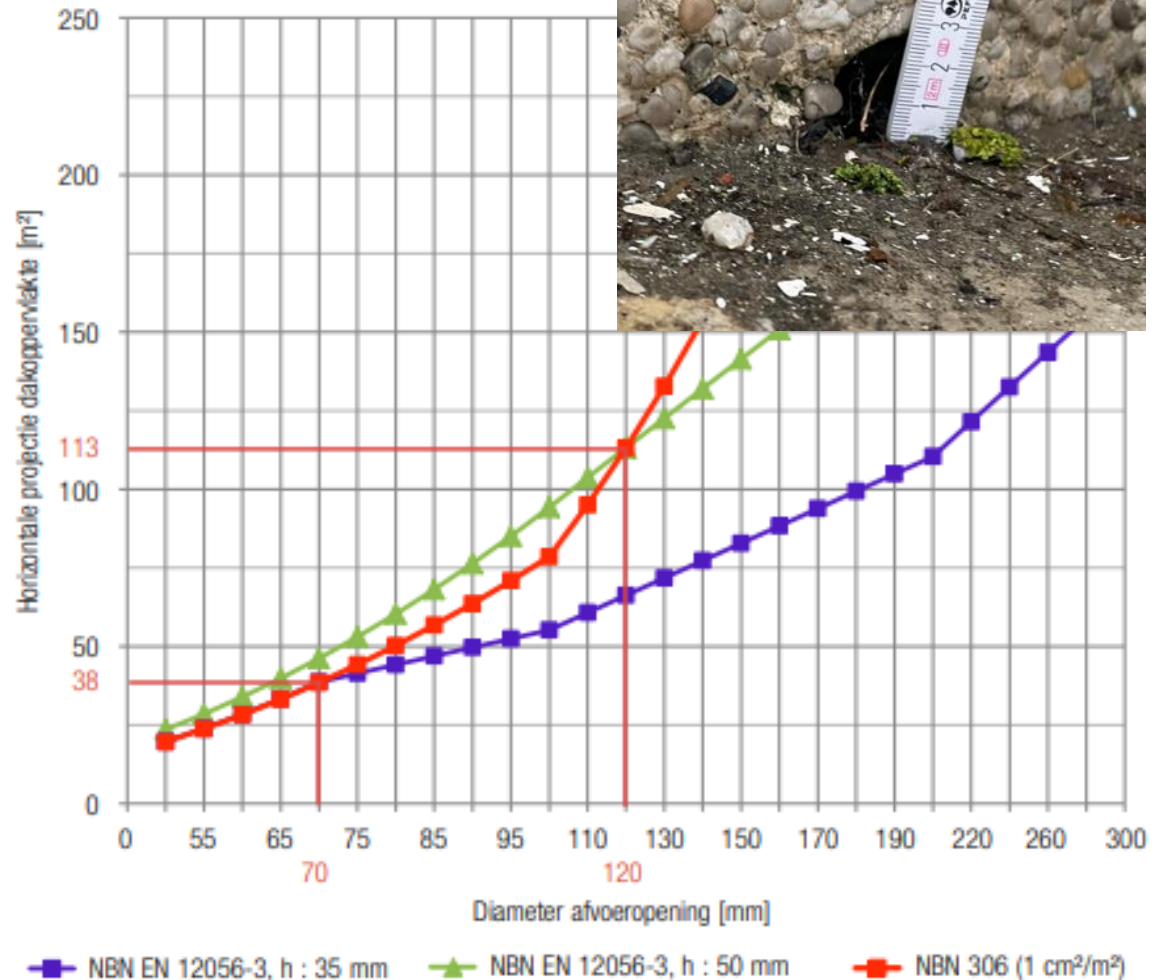
## Regenafvoer: voorgevel

Schadefenomenen:

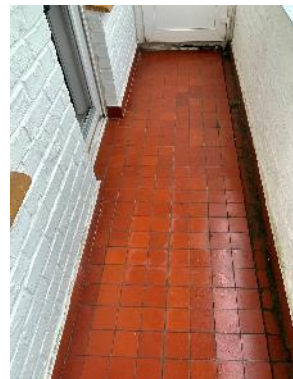
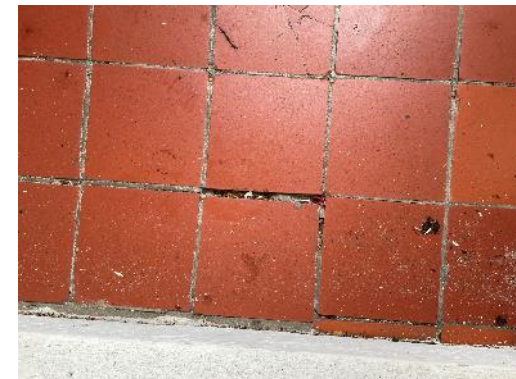
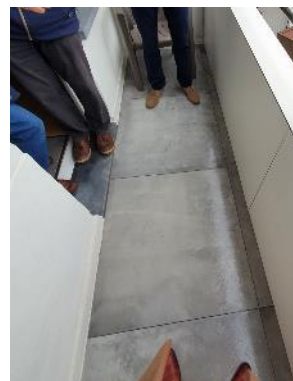
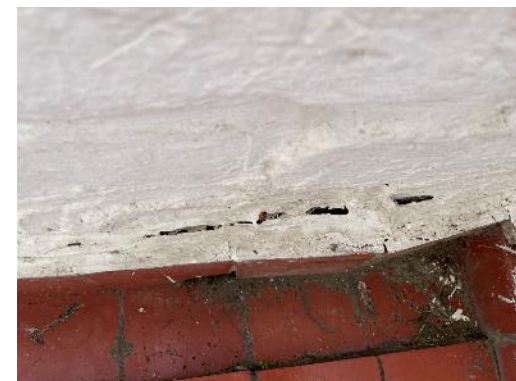
#### Schadefenomenen:

- Problematiek afvoervernauwing
- Verschuivingen van tegels + barsten + versterven van voegen: voegen staan open
- Plinten staan open: water kan er heel vlot achter
- Veelvuldige vochtschade aan balkonhemels en randen.

**Deze zijn niet waterdicht**

**Te vervangen door specifiek renovatie-afdichtingssysteem dat tevens dienst doet als terrasvloer**

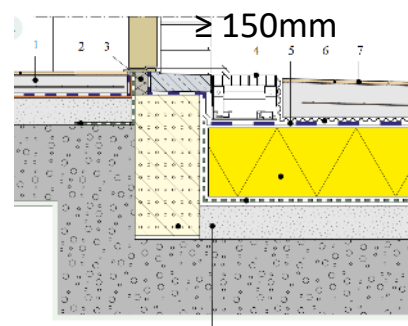
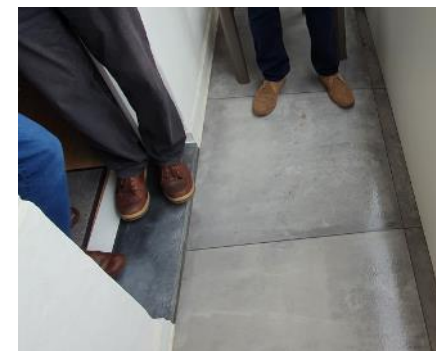
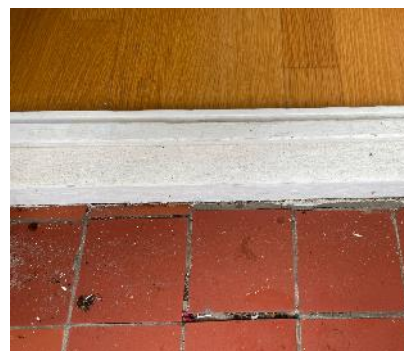
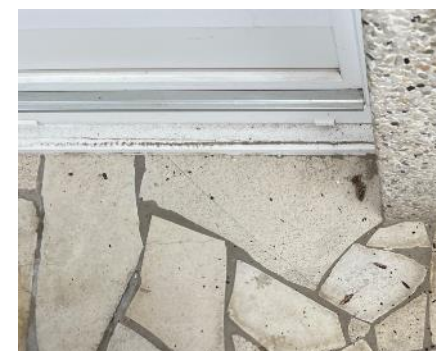
## Terrasvloer

### Opstanden niet conform!

- 150mm opstand naar de dichting: niet OK.
- 5cm opstand naar een waterdoorlatend terrasvlak: niet OK.

### In principe dient volgende te gebeuren:

- Hogere opstanden maken
- Raamdeuren vervangen
- Opstap van binnen naar buiten.

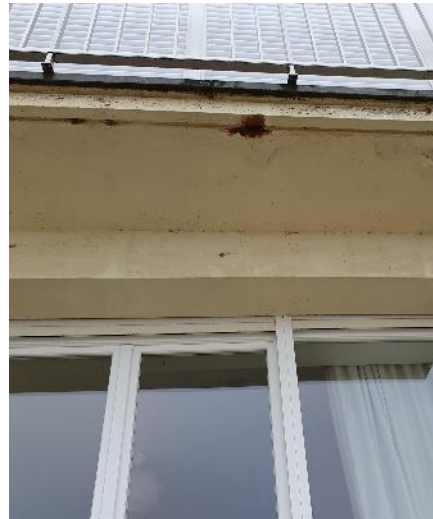
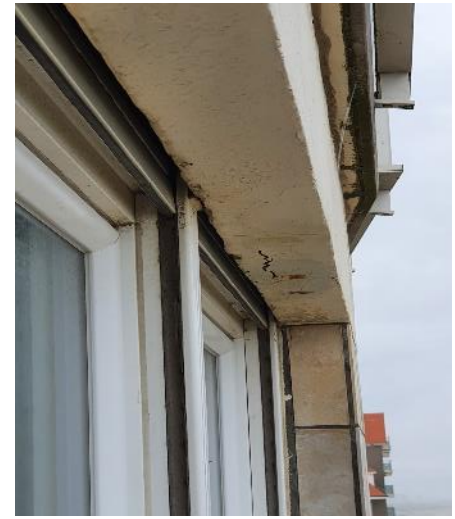
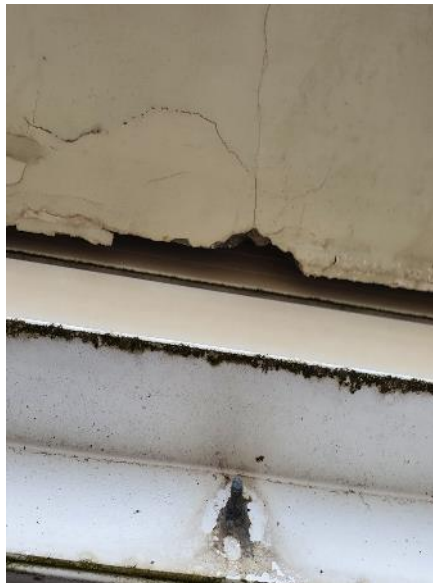
Voorgevel – gevellintelen/balken:

Schadefenomenen:

- Verflaag vervuild
- Verf bladert af
- Vertonen barsten en brokkelingen
- Roestplekken: hoeken/randendruiplijst

Deze fenomenen kunnen als behoorlijk verregaand omschreven worden.

**Beton is niet (meer) in orde, reeds doorgedreven "betonrot"**

-> Ernst dient nader te bekeken te worden via destructief onderzoek

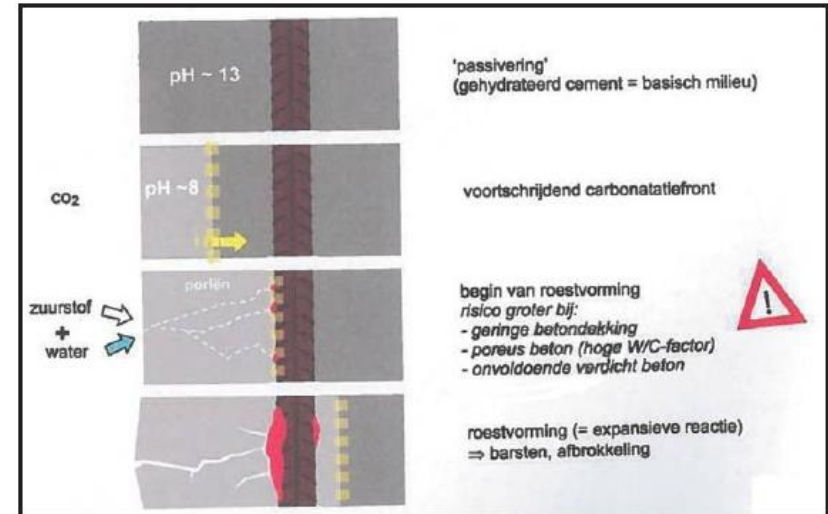
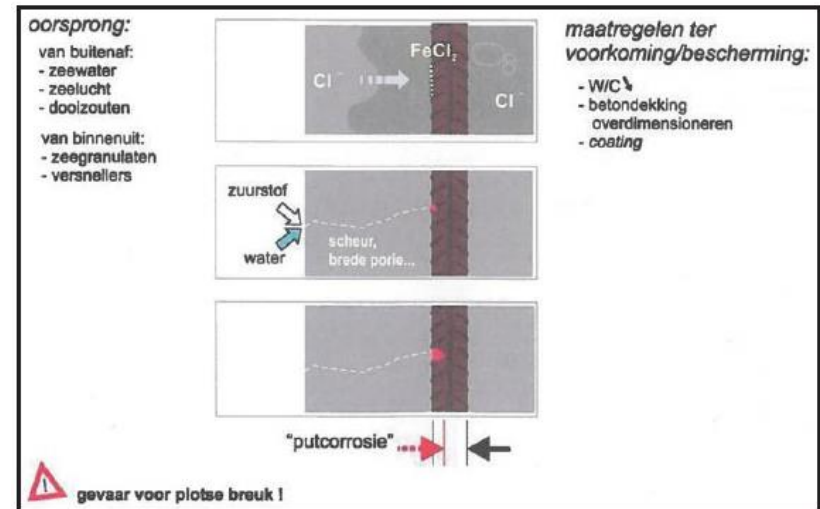
## Betonelementen:

Achtergevel – betonbalkon:

Schadefenomenen:

- Verflaag vervuild
- Verf bladert af
- Vertonen barsten en brokkelingen
- Roestplekken: hoeken/randendruiplijst

Deze fenomenen kunnen als behoorlijk verregaand omschreven worden.

**Beton is niet (meer) in orde,**

- reeds doorgedreven “betonrot”
- Hier bijkomend ook waterschade voor de afwerkingslaag (zie vooral balkon onder de bovenste verdieping)

-> Ernst dient nader te bekeken te worden via destructief onderzoek

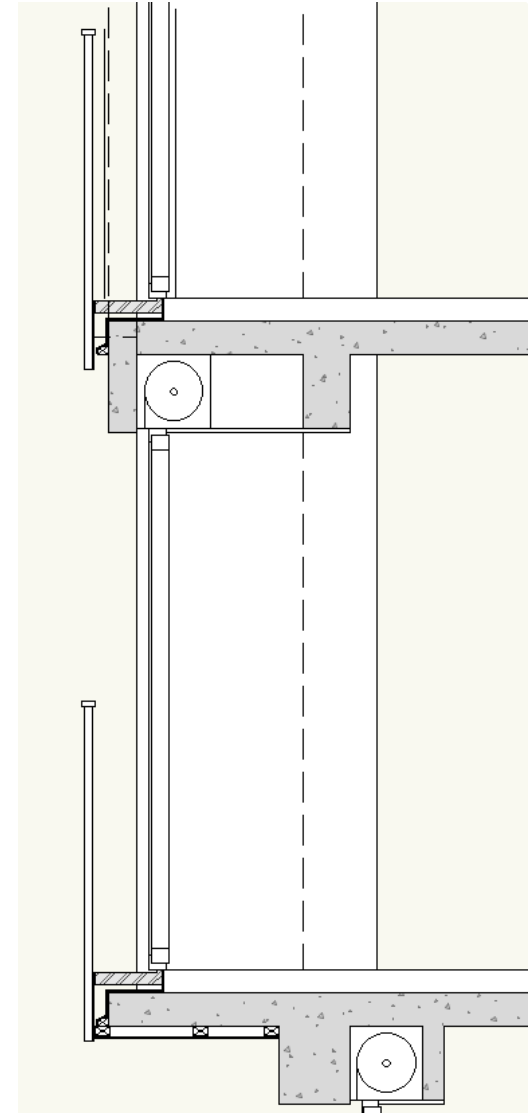
- We verwijzen naar de toelichting van de achtergevel.
- Ook hier ingrijpende anodische interventie noodzakelijk.
- Luifel boven voordeur zouden we adviseren om deze te verwijderen:
  - helt af in de verkeerde richting, namelijk naar de gevel toe. Geen goede situatie voor waterdichtheid.
  - Slechte toestand. Kosten afbraak zullen lager liggen dan kosten herstel.
  - Geen meerwaarde, de sas is altijd vrij toegankelijk, alwaar men alsnog droog wacht tot men binnen kan.
- Kleur coating: keuze VME.
  - Kleur af te stemmen op kleur van de nieuwe gevelafwerking
  - Wij stellen voor om richting een gebroken wit te gaan voor een licht en fris uiterlijk, waarbij we vervolgens spelen met contrasten “eigentijds en strak in pak”

### Voorgevel: Betonherstel
