Beton- en gevelonderzoek:

Residentie LA VIGIE

Koning Ridderdijk 33 8434 Westende

Dossiernummer: *07.244*
Datum: *12/03/07*

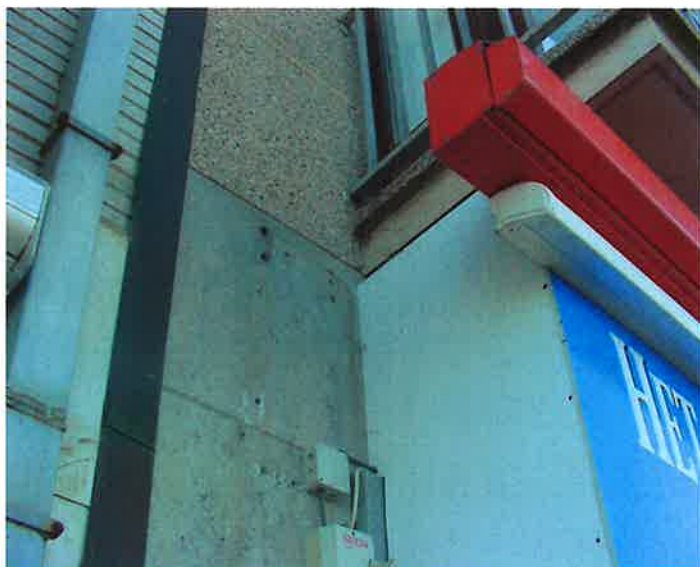
FOTO 3

De gevel van de residentie La Vigie is opgebouwd uit gevelpanelen in silexbeton met een dikte van 6 cm –foto's 1 en 2–. Ter hoogte van het gelijkvloers zijn gevelpanelen uit blauwsteen aangebracht –foto 3–. De dragende structuur van het gebouw bestaat vermoedelijk uit betonnen balken en kolommen.

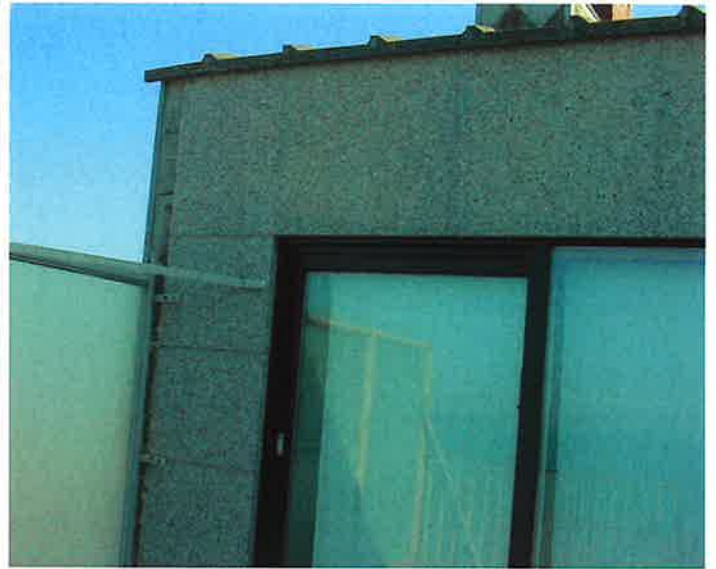
FOTO 44

De gevel van de dakappartementen is eveneens opgebouwd uit gevelpanelen in silexbeton. Deze vertonen relatief weinig betonschade –foto's 42 en 43–. Ter hoogte van het dakappartement aan de linkerkant is een klein gedeelte van de gevel niet bekleed met gevelpanelen –foto 44–. Een nadere inspectie was niet mogelijk, vermits het appartement niet toegankelijk was.

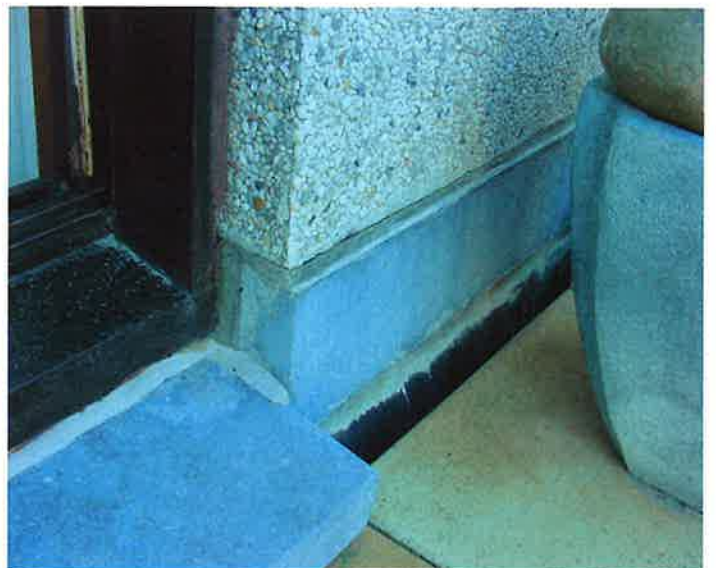
FOTO 46

De terrasvloer van de dakappartementen werd recent vernieuwd. Er is een losse tegelvloer op tegel dragers aangebracht –foto 45–. De waterdichtingslaag werd opgetrokken tegen de opgaande delen –foto 46– en aan de rand afgewerkt met een dakrandprofiel –foto 47–. Ter hoogte van de aansluiting tussen de waterdichtingslaag en het dakrandprofiel is een elastische voeg aangebracht.
