PROCES VERBAAL VAN PLAATSBESCHRIJVING VOOR AANVANG DER WERKEN

Residentie Santos
Priorijlaan 28
8434 Westende

DVR ESTATE bvba
Dries Romanus,
Fortstraat 116
9200 Dendermonde
tel 0478 21 09 66

datum 12.04.2021

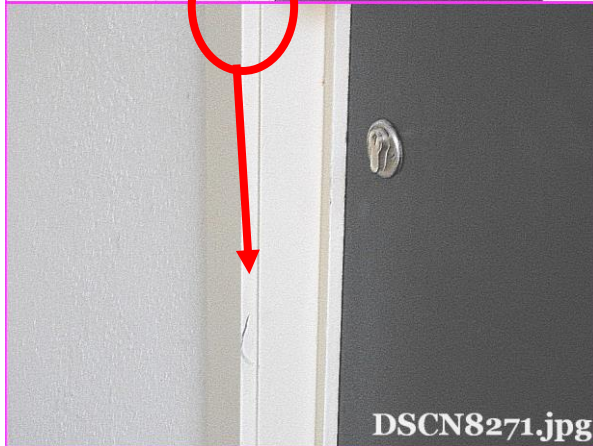
Deur appartement 10C: kleine beschadiging in het verfwerk van de deuromlijsting.
