VERSLAG BETONONDERZOEK
RESIDENTIE ST. JAMES WESTENDE

9/03/2021

SC20097

VME Residentie St. James
Koning Ridderdijk 32
8434 Westende

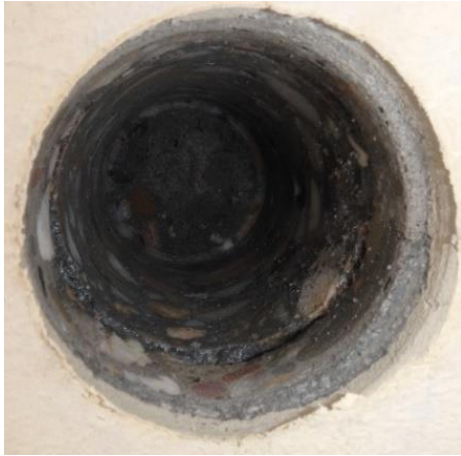
Figuur 16 – boorgat kern 1

Kern	Niveau / gevel	Lengte [mm]	Specifieke kenmerken
1	+7 voorgevel	106	3 betonlagen waarneembaar: geel-grijze laag, grijze laag en lichtgrijze laag Kern uit twee delen: eerste deel 25mm, tweede deel 81mm Witte-gele coating thv het dagvlak Kleine poriën en holtes verspreid over de kern
2	+4 achtergevel	76	Witte coating t.h.v. het dagvlak Afdruk van wapening aan onderzijde van de kern, vermoedelijk wapeningsdiam. ±10mm
3	+3 achtergevel	90	Witte coating t.h.v. dagvlak
4	+2 achtergevel	83	Witte coating t.h.v. dagvlak Beperkte scheurvorming in granulaten Zichtbare wapening op 22mm vanaf dagvlak zonder roestverkleuring
5	+7 achtergevel	92	Onregelmatig dagvlak, voorzien van witte coating 1 grotere holte met diam. 10mm, 60mm onder dagvlak
6a	+7 voorgevel	52	3 betonlagen waarneembaar: geel-grijze laag, grijze laag en lichtgrijze laag Onderzijde van de kern vertoont grote roestvlek
6b	+7 voorgevel	40	3 betonlagen waarneembaar: geel-grijze laag, grijze laag en lichtgrijze laag Onderzijde van de kern vertoont afdruk wapening en beperkte roestvlek
