Werfverslag 40

Vergadering van 14/12/2018

betreft.: Gevelrenovatie Strandpalace  
Projectlocatie: Zeedijk 341, 8430 Middelkerke

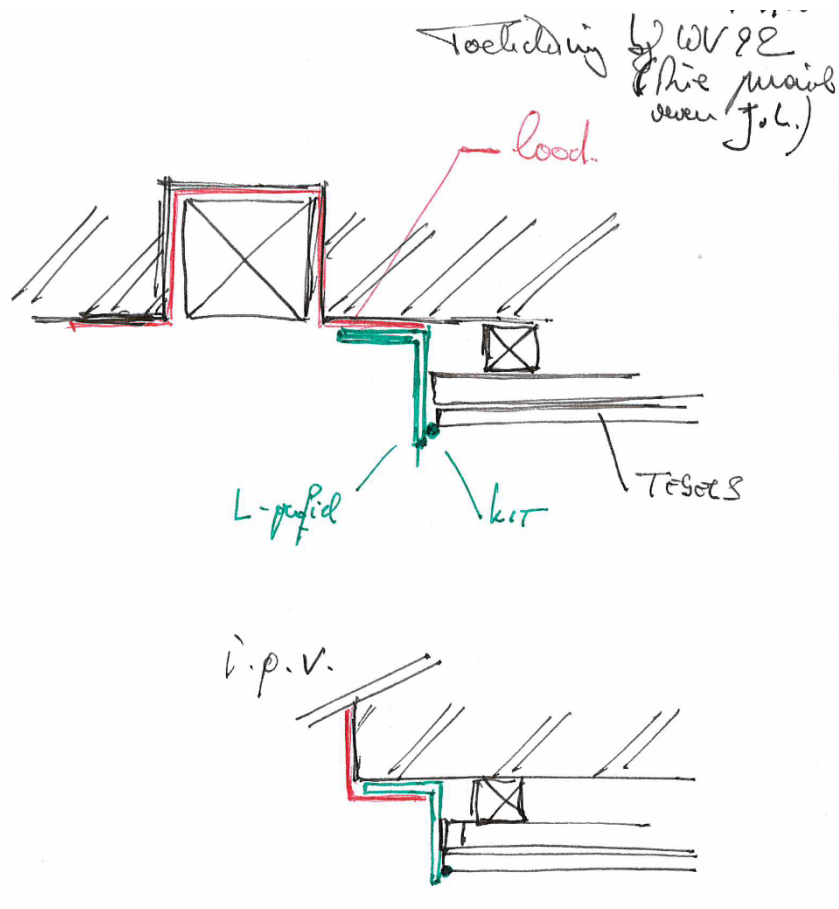
5.

1. De profielen dienen in lengte aangepast te worden + waar nodig dient de retour in hoogte aangepast te worden om het profiel voldoende diep te kunnen plaatsen.  
Zaagkanten dienen ter plaatse een passende bescherming te krijgen, zodat het profiel verder beschermd wordt tegen corrosie in deze omgeving (Zeedijk).
2. Bij het verlijmen, de lijm steeds voldoende in de diepte plaatsen.
