WBR1532 – Garagecomplex Tennisparking Westende – ind ø

Stabiliteitsadvies betreffende de te nemen maatregelen met het oog op de (her)exploitatie van een ondergrondse parking

Index ø

2 mei 2024

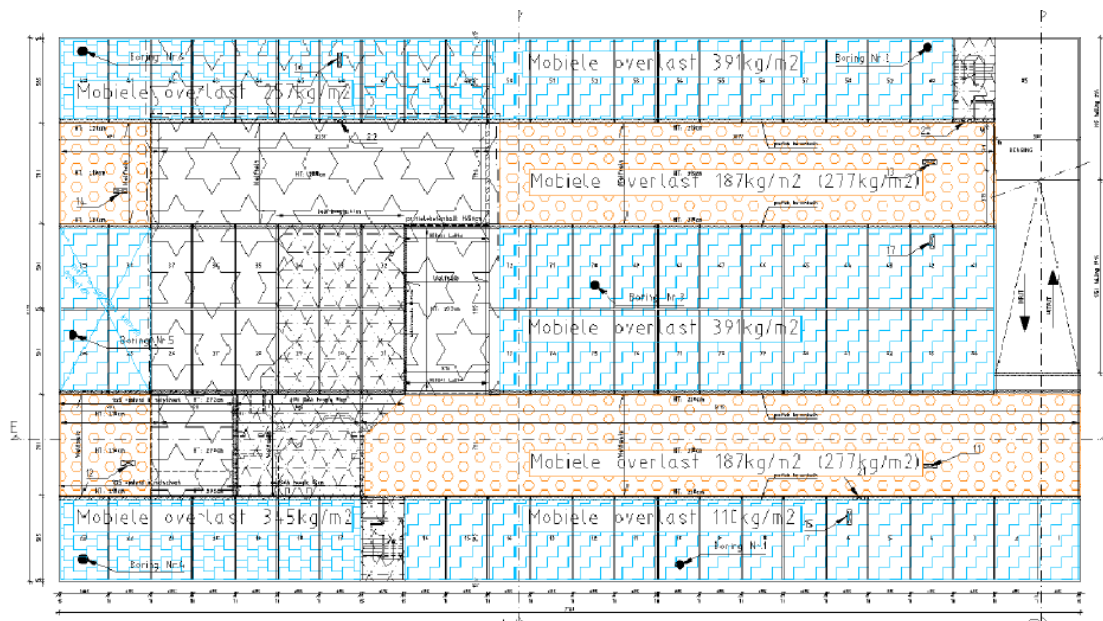
De bovenbouw van de parking zal enkel nog als dakconstructie gebruikt worden. Volgens de studie van SCES kunnen de welfsels (dakplaten) op dit moment minstens 100 kg/m^2 dragen als nuttige belasting. Dit volstaat ruimschoots voor een dak enkel toegankelijk voor gewoon onderhoud en herstelling (gebruiksklasse H volgens NBN EN 1991-1-1 ANB).

Toelaatbare mobiele overlast volgens SCES:
