## Werfverslag 2 voor project: Koning Ridderdijk 44 | 8434 Westende (BE)

Nummer: 952RTW-2

Datum: 11 september 2020 09:30

Verslaggever: Thijs Verhelst in opdracht voor nv architectenatelier Vyvey & Partners, architect

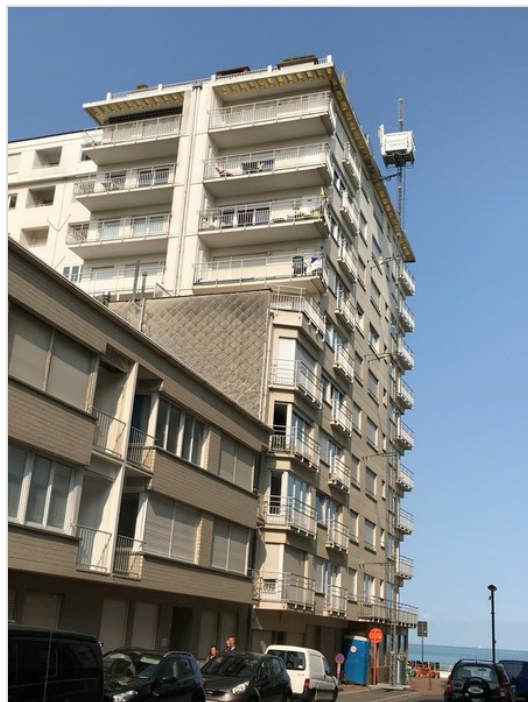
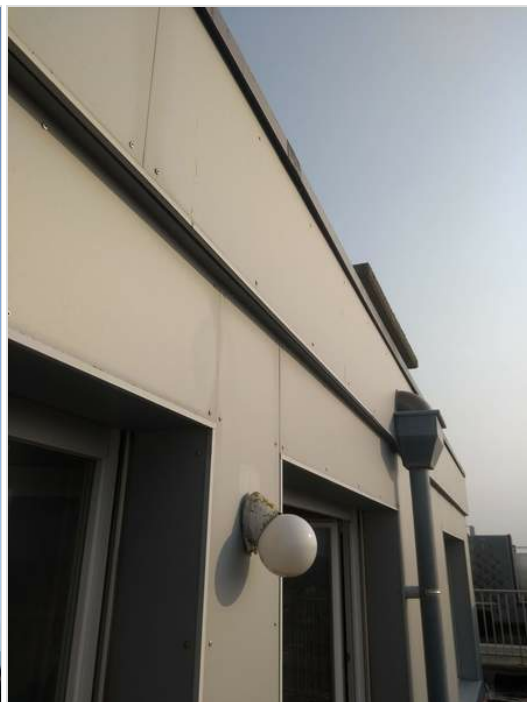
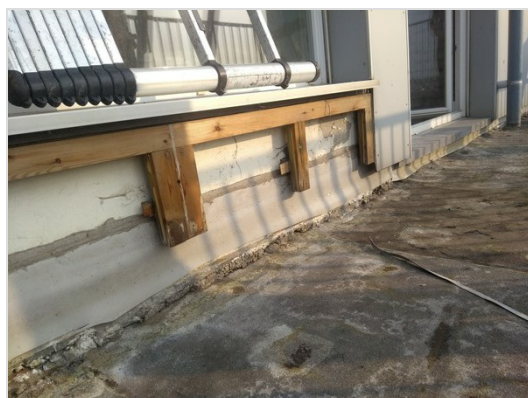
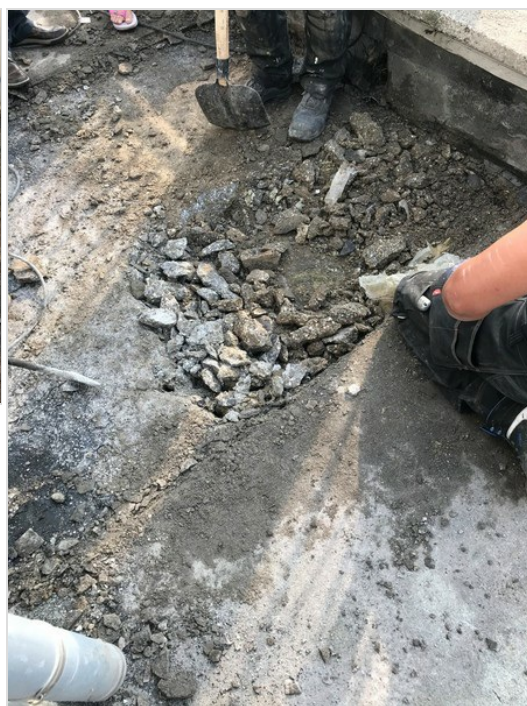
### 2.20 Status op heden

- >Inrichten van de werf: Plaatsen lift
- >Afbraakwerken: Afbraak dakopbouw werd aangevat
- >Betonherstellingen: Werken werden aangevat
