Werfverslag 21 voor project: Koning Ridderdijk 44 | 8434 Westende (BE)

Nummer: 952RTW-21

Datum: vrijdag, 16 april 2021

Verslaggever: Thijs Verhelst in opdracht voor nv architectenatelier Vyvey & Partners, architect

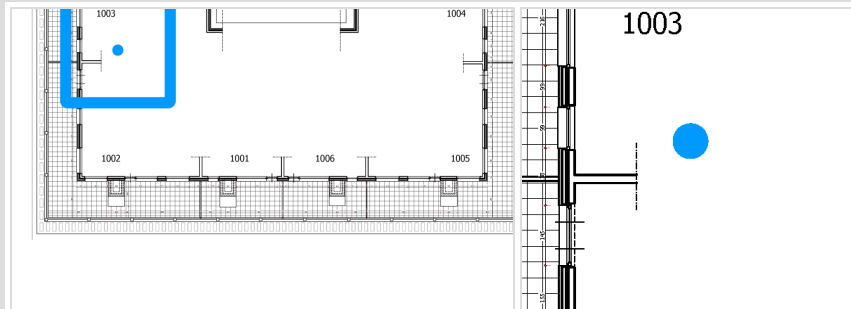
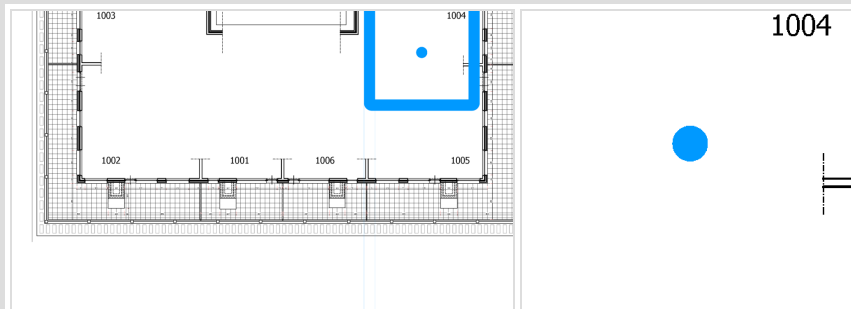
**21.15 Roestafzetting
moerkoppen**

ARCH merkt beperkte roestafzetting op van de moerkoppen | borstwing. Dergelijke aftekening manifesteert zich overheen het volledig verdiep. ARCH vraagt de OA dit na te zien en het nodige te ondernemen.
