*Beton- en gevelonderzoek:*

# *Residentie TURRITELLE*

*Koning Ridderdijk 66      8434 Westende*

*A    RAPPORT*

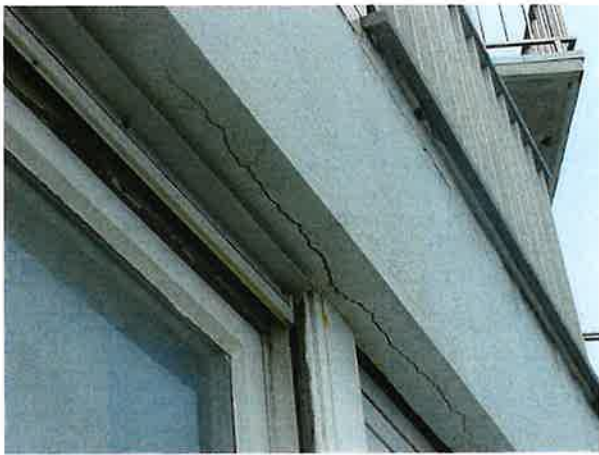
FOTO 7

De huidige **betonschade** ter hoogte van het **zichtbeton** (balken, oversteek gelijkvloers en dakrand) is niet te onderschatten. De schade manifesteert zich onder de vorm van scheuren in het beton, afgedrukte betonschollen, uitlopende roestvlekken, ... - **foto's 7 tot 19** -. Er is een ernstig veiligheidsgevaar voor vallende brokstukken. Een gevaarlijk los stuk werd door ons weggenomen – **foto 19** -, maar dit is geen garantie dat er andere stukken niet kunnen afvallen in de toekomst. De visuele schade wijst sterk in de richting van betonschade door chloridenaantasting - **zie Deel II Betononderzoek, 2 Chloridenonderzoek** -.

Grondige reparatie van de betonschade. De herstelling gebeurt in drie stappen:

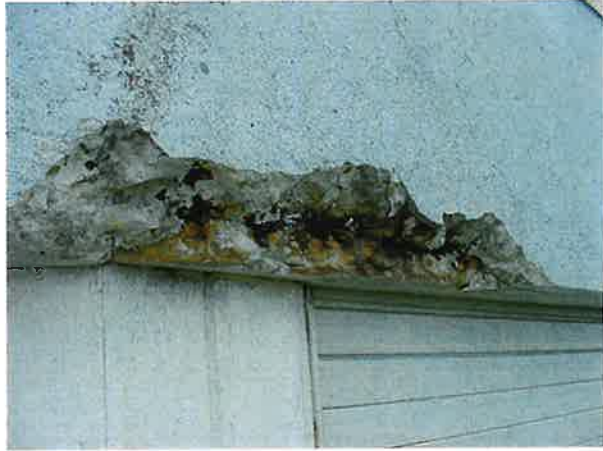
VERDIEPING	OMSCHRIJVING	% m/m CHLORIDE	CORROSIEKANS
2	BALK BOVEN RAAM KANT ZEEDIJK GEEN SCHADE	+ 2.5	**
2	BALK BOVEN RAAM KANT ZIJGEVEL GEEN SCHADE	+ 2.5	**
3	BALK BOVEN RAAM KANT ZEEDIJK GEEN SCHADE	+ 2.5	**
3	BALK BOVEN RAAM HOEK ZIJGEVEL-ZEEDIJK SCHADE FOTO 10	+ 2.5	**
	OVERSTEEK GELIJKVLOERS VOORZIJD GEEN SCHADE	+ 2.5	**
	DAKRAND ONDERZIJD KANT ZEEDIJK GEEN SCHADE	1.68	**
