Dossiernummer: 1164TUR

Datum: 04/10/2023

Project: **Gevelrenovatie van de achtergevel**
Ridderdijk 66
8431 Westende

Bouwheer: **VME residentie Turritle p/a Era La Plage VME**
Distellaan 34
8434 Westende

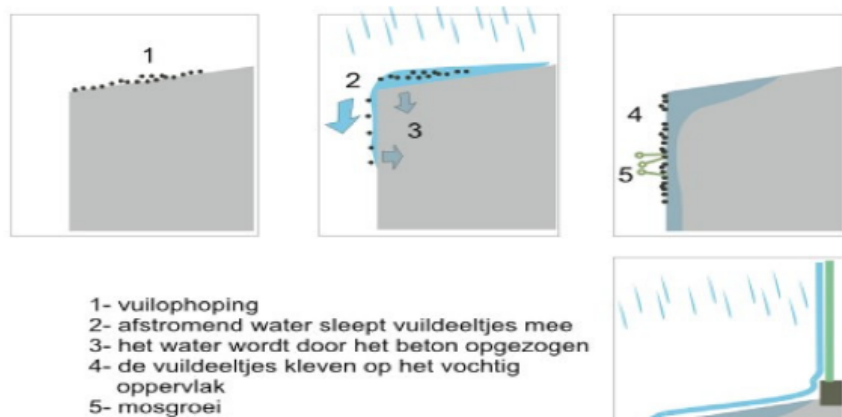
De gevelstenen hebben een ruwe "textuur" van het oppervlak; naast het feit dat het makkelijk vervuiling vast neemt.

Op onderstaande schets is te zien hoe de grotere vervuiling aan de bovenzijde van de muurtjes is te verklaren. Het vuil dat op het horizontale vlak terecht komt zal gezien het ontbreken van een overstekende deksteen met druipprofiel via de verticale gevel aflopen. Bij het opdrogen van de gevel blijft het vuil achter.

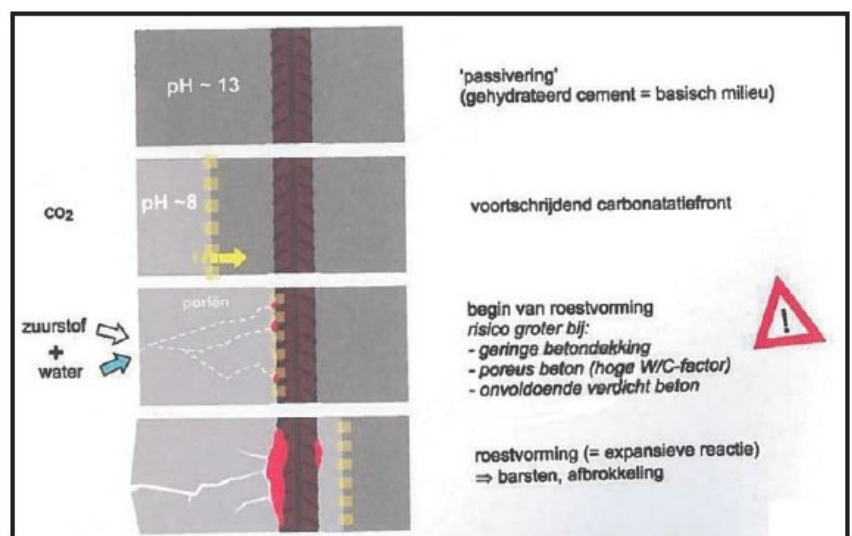
De snelheid waarmee het carbonatatiefront in het beton dringt hangt af van de betonsamenstelling en de klimaatomstandigheden. Zo kan de carbonatatiereactie enkel plaatsvinden in een waterig milieu. Ter hoogte van scheuren en hoeken kan men doorgaans een grotere carbonatatie diepte waarnemen.

Als expansieve roest zich vormt ontstaat scheurvorming welke aanleiding kan geven tot afdrucken van het beton over grotere lengtes.

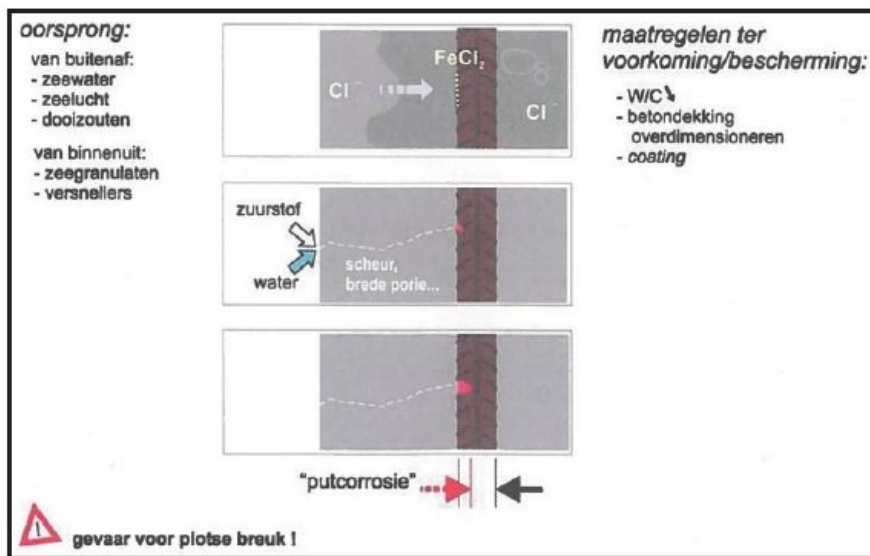
Ondanks het feit dat beton dankzij zijn hoge pH-waarde bescherming biedt tegen corrosie, kan in niet-gecarbonateerd beton toch corrosie optreden indien het een te hoge chloridenconcentratie vertoont. Deze chloriden kunnen bij het aanmaken van het beton aan het mengsel toegevoegd zijn onder de vorm van bindingsversnellers of voortkomen uit de componenten van het beton (o.a. zand, water). Daarnaast kunnen in de loop der jaren geleidelijk chloriden in het beton binnendringen. Dit verschijnsel wordt vooral vastgesteld bij constructies aan de kust. Deze chloriden kunnen de passivatielaag rond de wapening doorbreken en aanleiding geven tot zeer lokale corrosiehaarden. Deze vorm van corrosie wordt aangeduid als putcorrosie ('pitting') en is gevaarlijk omdat de wapeningssectie hierdoor plaatselijk snel kan verminderen. Tijdens dit proces wordt bovendien slechts weinig corrosieproduct gevormd, zodat de 'waarschuwendende' werking van de afspringende betondekking en/of de scheuren langer achterwege blijft. Tenslotte komen deze chloriden na de corrosiereactie weer in het beton vrij waardoor ze onmiddellijk een nieuwe reactie op gang kunnen brengen.

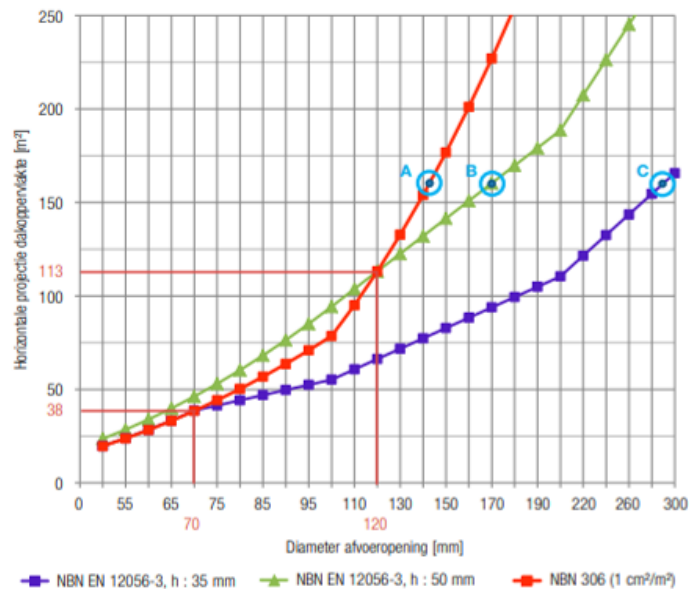
Volgens de normbepalingen is de diameter van de tappunten en de buizen rechtstreeks afhankelijk van hoeveel water er op dat punt komt, wat dan bepaald wordt door het aantal buizen en het respectievelijke dakoppervlak dat op die afvoer uitkomt.

“NBN EN 12056-3”:

- Europese norm in voege sinds 2000.
- rekent met een maximale wateropstapelhoogte van 35mm of 50mm (hierboven paarse en groene lijn).
- opstapelend water vormt een extra belasting op het balkon. Bij heel kleine oppervlaktes lopen deze gelijk en starten bovendien op een minimum van 50mm.

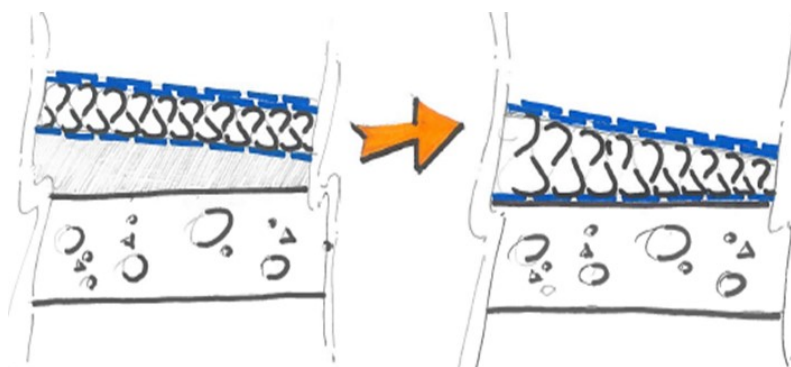
Voor de opgaande muren kan dit gemakkelijk aangepakt worden door de dakdichting voldoende hoog op te trekken middels een onderkapping of door een nieuwe waterdichte gevelafwerking te voorzien na het isoleren van deze schildelen. De opstandhoogte bij het buitenschrijnwerk, dat toegang geeft tot de dakterrassen, is wel een probleem gezien op heden deze opstandhoogte niet aanwezig is. Hier kan bijgevolg geen bijkomend isolatiepakket voorzien worden bovenop het bestaande pakket zonder het buitenschrijnwerk te vervangen en de opstand te verhogen.

Om hoogte te winnen bestaat de mogelijkheid het plaatsen van een isolatiebeplating onder afschot na totale uitbraak van het bestaande dak pakket en hellingschape. Deze mogelijkheid geeft het grootste thermische voordeel aangezien de dikte van de chape laag hiermee wordt uitgespaard. Hierdoor wordt het mogelijk om bij het bepalen van het nieuwe isolatiepakket enerzijds een hogere warmteweerstand na te streven, anderzijds rekening te houden met de minimale opstandhoogte van 15cm. Om de bestaande opbouwhoogte te bepalen (chape en isolatie) is het noodzakelijk dat er enkele sonderingen gedaan worden. Aan de hand van de resultaten kan dan een afgelijnde renovatie-/ isolatiestrategie bepaald worden.
