### **Liftonderzoek: VENDOME, Koning Ridderdijk 74, 8434 Middelkerke**

Op 3 december 2019 heb ik deze lift nagekeken. De directe aanleiding hiervoor, waren de klachten over slepende geluiden. Deze konden niet worden opgelost door Cosmolift.

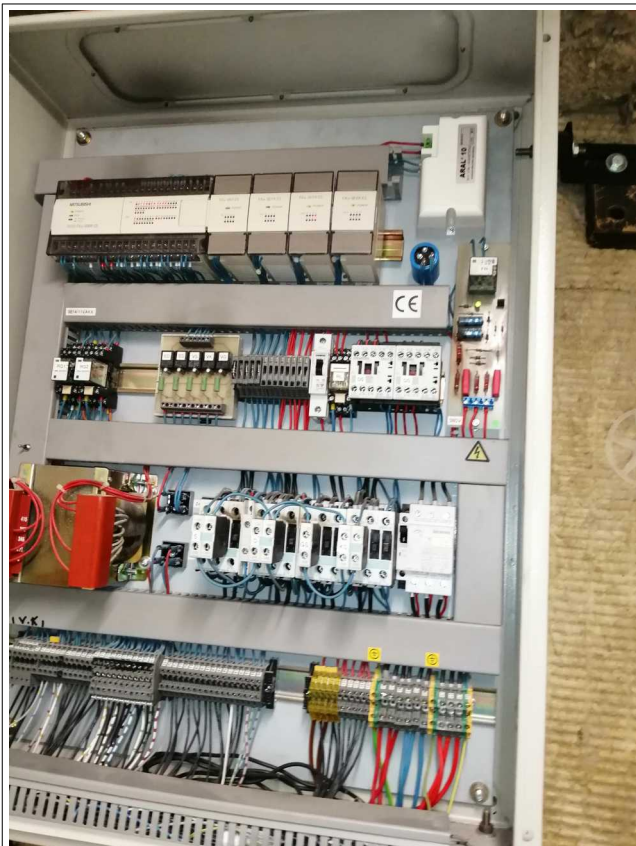
Deze lift wordt bestuurd door een PLC-besturing die Westlift destijds heeft ontwikkeld (en laten ontwikkelen) en gedurende meer dan twintig jaar voor alles gebruikte. Deze besturingen gebruiken een universele industriële computer (PLC) waardoor ze zowat tot het einde der tijden herstelbaar zijn. Momenteel ondersteunt Cosmolift die toestellen niet meer goed. Ze bieden op andere gebouwen aan om ze te vervangen door ingevoerde modellen. Tussen tien en twee jaar geleden verkochten ze sturingen van het merk IGV, maar ze zijn daar ondertussen ook al weer van afgestapt, terug naar een ander merk. Officieel omwille van compatibiliteit met de CE-vereisten, maar in de praktijk eerder omwille van KASSA-vereisten (kortere levenscycli van de series).

Een zeer sterk punt van de PLC-besturing is dat ze goed bestand is tegen allerlei weersinvloeden, zoals deze in uw machinekamer. Nieuwere besturingen met frequentieregelaars zijn veel fragieler op dat vlak.

Momenteel bekijk ik samen met sommige liftenfirma's of we op basis van de broncode van de PLC tot duurzame instandhouding van deze besturingen kunnen komen.

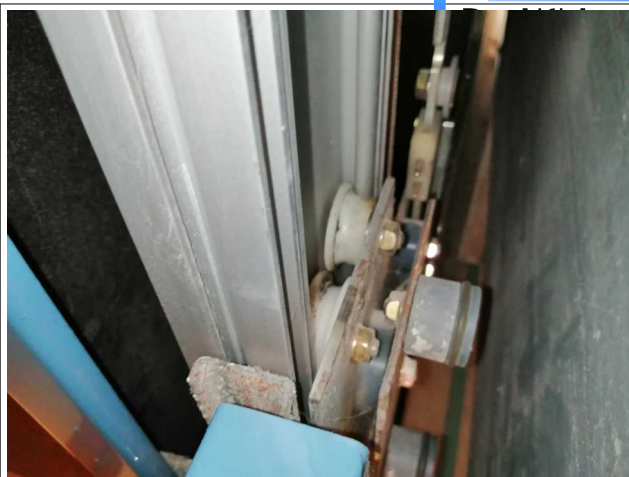
Één paneel hangt scheef.

Ook hier is er veel gelegen aan de klimatologische omstandigheden van de zeelucht die via de machinekamer ook de liftkoker binnenkomt.

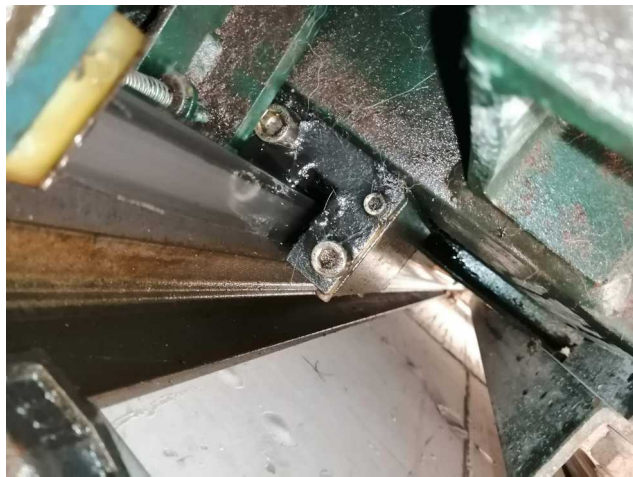
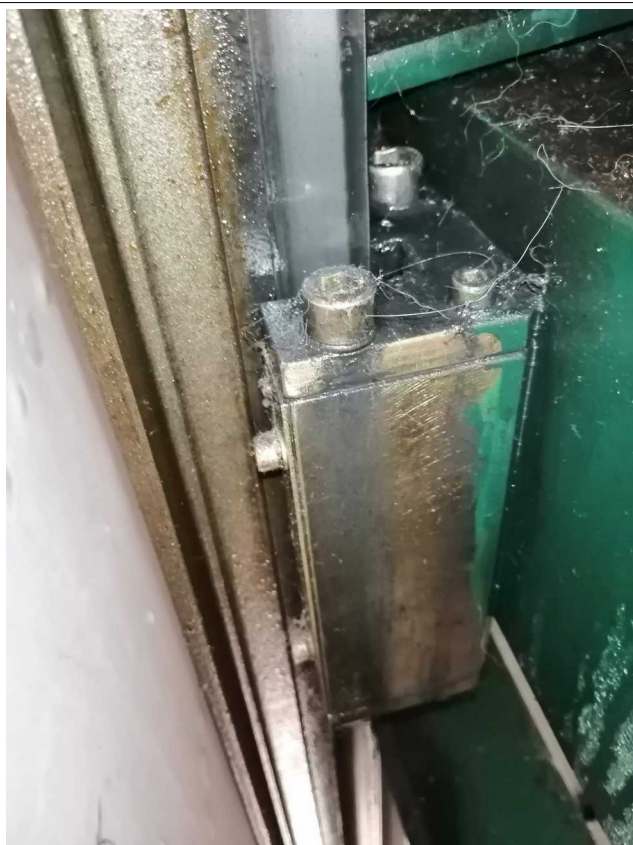
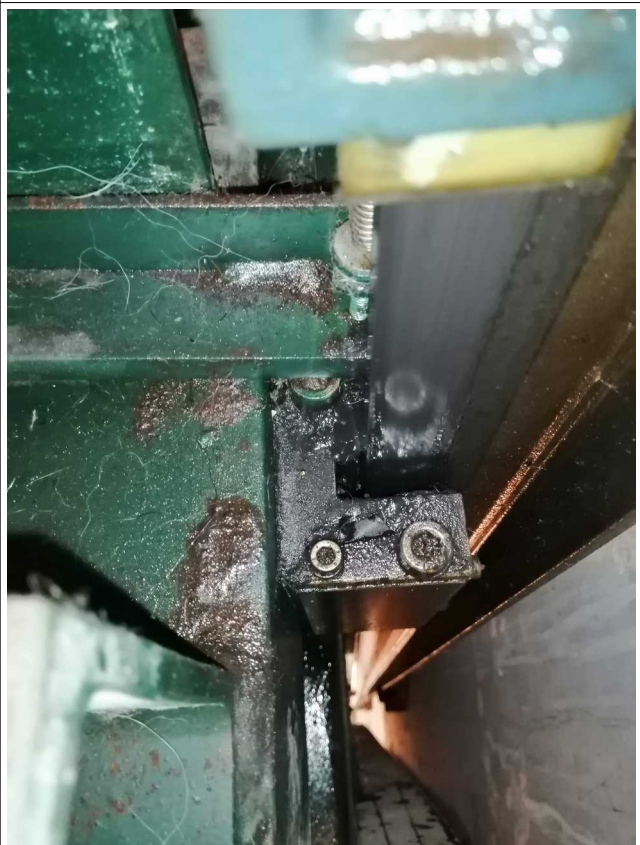
In de onmiddellijke omgeving van de glij schoenen staan de parachute-remblokken. In deze parachuteblokken zitten er gekartelde rollen die in een spits toelopende uitkaming worden getrokken, waardoor de geleider vastgekneld wordt, en de kooi gevangen wordt. (Als ze zou vallen)

Het geluid dat je soms hoort, is afkomstig van de remvoeringen of gekartelde rollen van de parachute die tegen de geleiders slijpen. Enerzijds door de slijtage op de glij schoenen, waardoor de afstand van de remblokken ten opzichte van de rails vermindert.

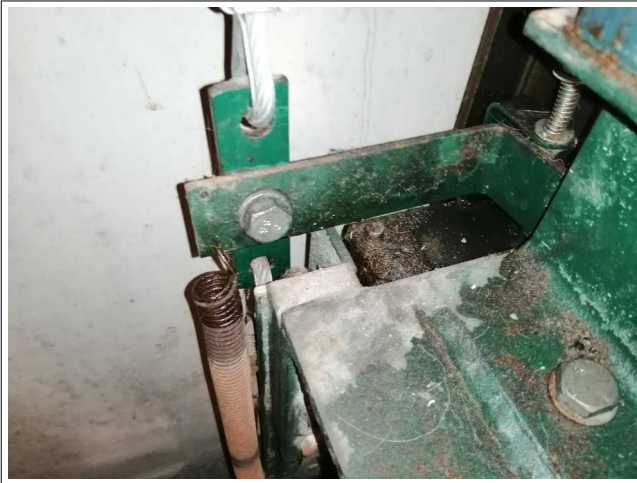
Dit mechanisme wordt bediend via een staalkabel en een hefboommechaniek die aan de kooi vast hangt.

Maar er is hier meer aan de hand: Tijdens een opwaartse rit, heb je tweemaal een opwaartse schok: Een eerste maal als de lift overschakelt van hoge naar lage snelheid, en een tweede schok als de lift tot stilstand komt. Ik heb gezien, en kunnen filmen, dat de hefboommechaniek van de parachute tijdens deze schokjes een stuk omhoog wipt. Dit duurt minder dan een seconde, en als je er niet met je neus op staat te kijken, kan je het niet zien.

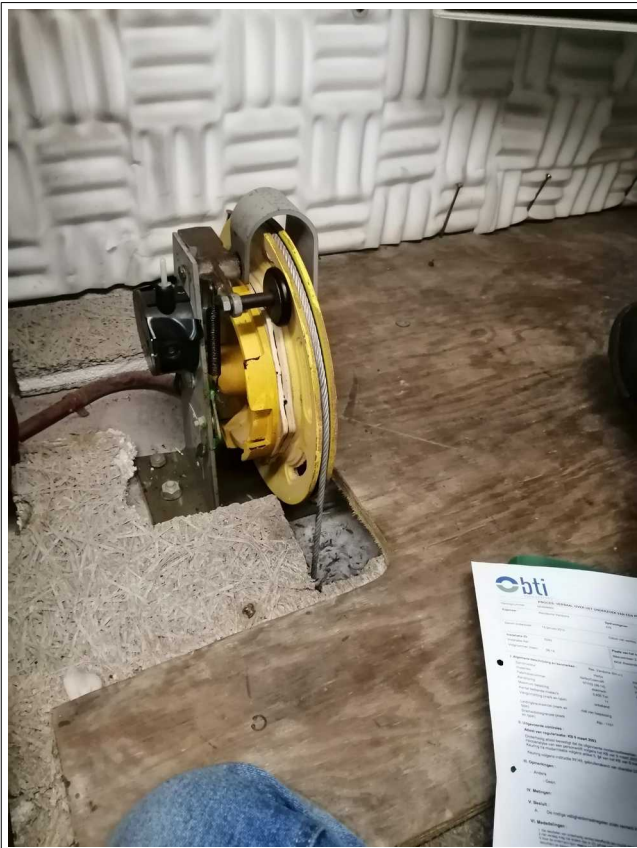
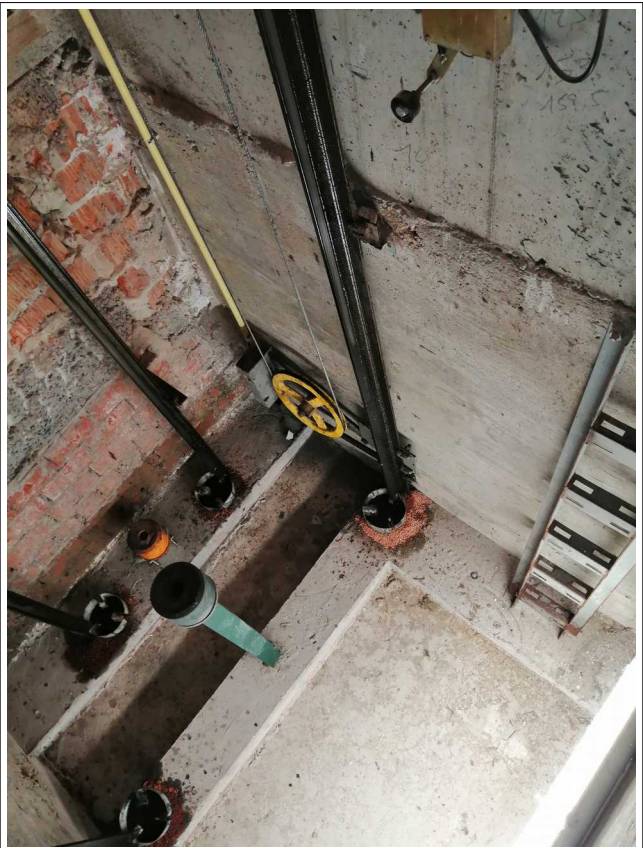
De staalkabel vormt een gesloten lus: bovenaan in de machinekamer staat de snelheidsbegrenzer. Dat is een wiel dat bij oversnelheid blokkeert, waardoor er aan de kabel getrokken wordt. Onderaan in de liftput zit er eveneens een wiel met een spangewicht, om er voor te zorgen dat de kabel hard genoeg in de V-groef van de snelheidsbegrenzer wordt geknepen.
