**VME Veritas**

**11/1/2024**

## Technische & Energetische Audit (Copro-Energy-BE-NL)

5232 / VME Veritas

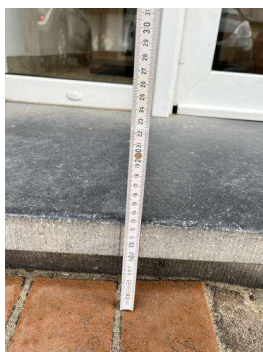
Photo 3

Voor de inkomzone op het gelijkvloers is verbetering van de toegankelijkheid aan te bevelen. Momenteel is er een hoogteverschil van minstens 13 cm tussen het voetpad en de inkomdeur. Idealiter zouden er geen drempels moeten zijn op de looproute. Bij een eventuele renovatie van de inkomzone zou dit aspect prioriteit moeten krijgen.

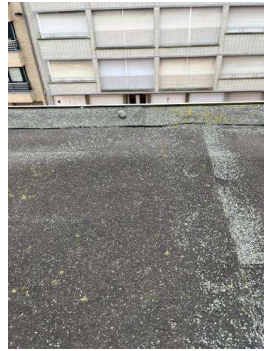
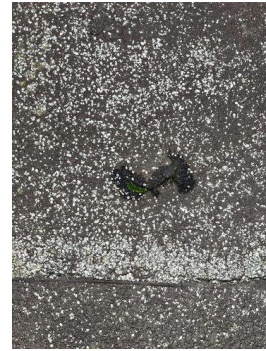
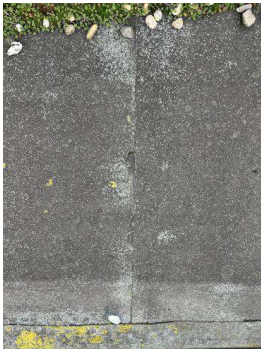
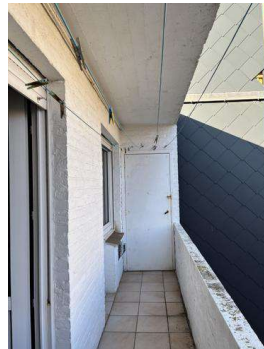
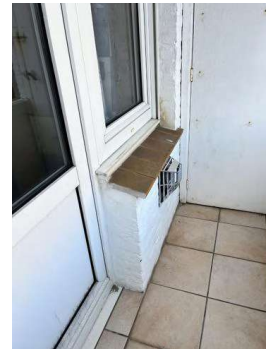
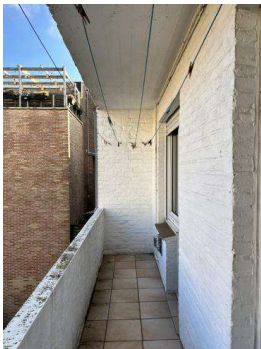
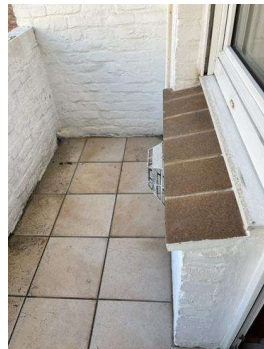
Het is echter onduidelijk of de bitumen toplaag recentelijk vernieuwd is. Op visuele basis is te constateren dat er sprake is van 'craquelé', wat kleine scheurtjes in de baan van de roofing betekent. Deze craquelé wijst op veroudering en degeneratie van het materiaal, inclusief het verlies van elasticiteit. Dergelijke scheurtjes kunnen erop duiden dat de roofing zijn effectiviteit als waterdichte barrière begint te verliezen.

Op bepaalde plaatsen is scheurvorming in de naad vast te stellen. Een rooktest kan desgewenst meer duidelijkheid scheppen omtrent.

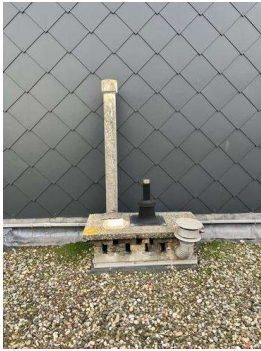
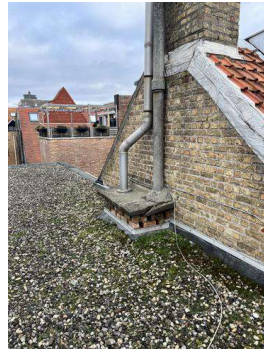
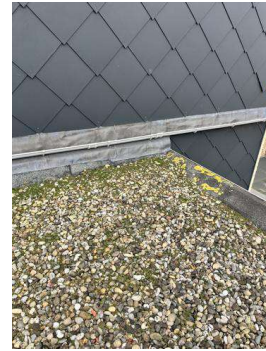
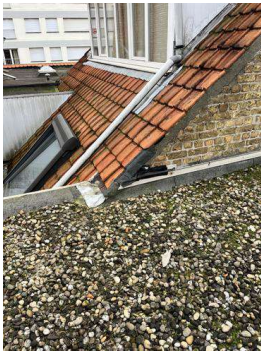
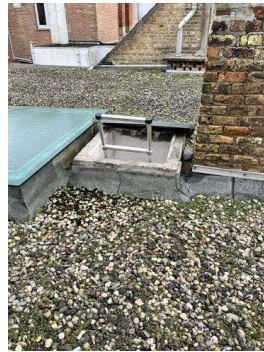
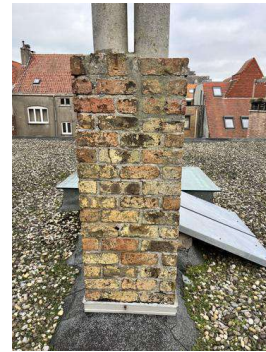
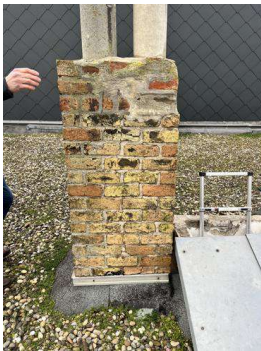
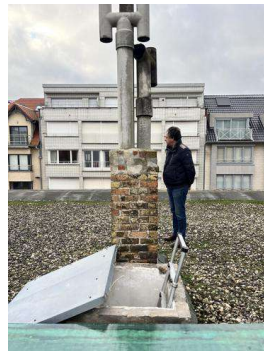
De centrale schouw toont tekenen van barst- en scheurvorming. De opgemetste technische kokers boven het dak en hun betonnen afdekplaten verkeren in slechte staat.

Bij meerdere schoorstenen bestaat het vermoeden dat ze asbest bevatten. Navraag bevestigt dat er momenteel een asbestinventarisatie wordt opgesteld.

De dakkoepel betreft een verlijmd enkele glazen plaat. Dit is zowel op het vlak van veiligheid en energetisch niet aanvaardbaar.

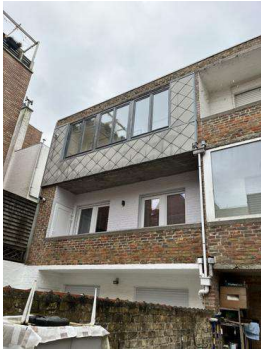
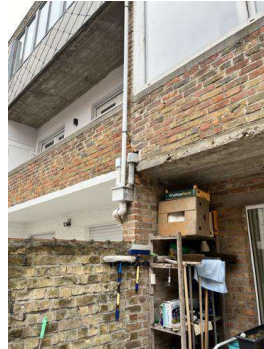
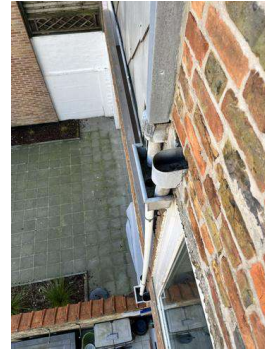
De zichtbare afvoeren en ontvangers op de achtergevel zijn gefaseerd uitgevoerd. Er worden verschillende materialen door elkaar gebruikt.

Actie : het vervangen van de regenpijpen wordt aanbevolen, dit in combinatie met de renovatie van dak en gevel.

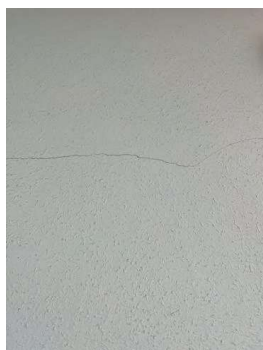
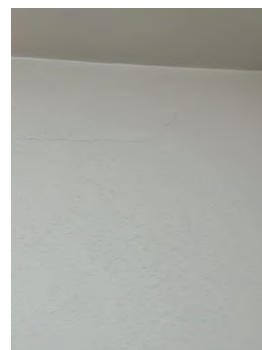
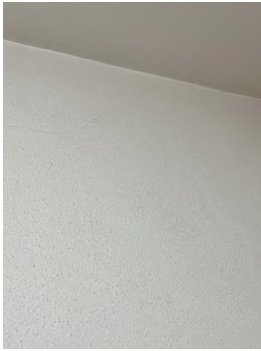
In de gemeenschappelijke trappenhal van het gebouw zijn enkele haarscheuren geconstateerd op de bovenste verdieping. Deze scheuren lijken niet problematisch echter kan dit gemonitord worden met behulp van een scheurmeter. Mocht er in de loop van de tijd een evolutie in de scheurvorming worden vastgesteld, dan wordt geadviseerd om een diepgaander onderzoek in te stellen.

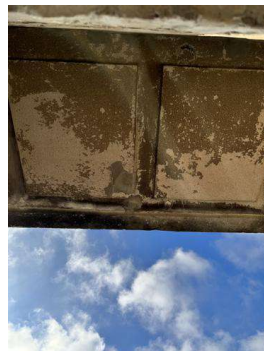
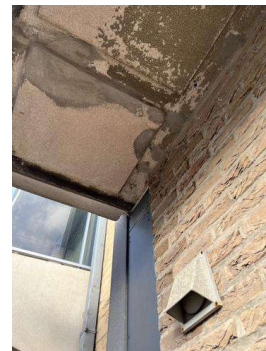
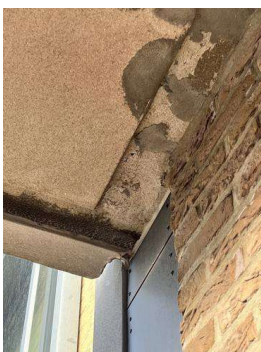
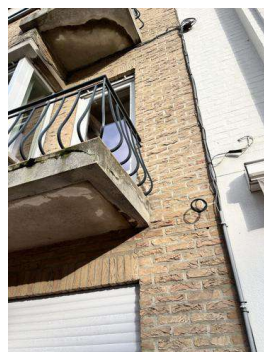
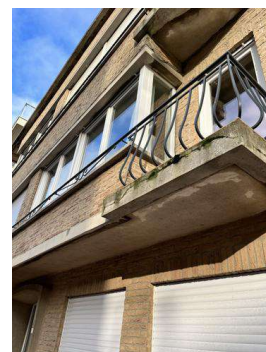
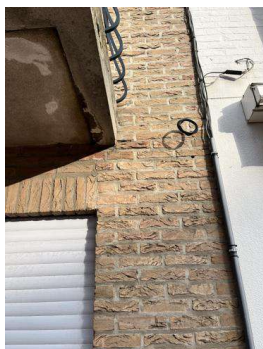
De betonnen geveldelen vertonen tekenen van voorgaande herstellingen. Er is betonrot op enkele plaatsen vast te stellen. Er wordt aangeraden om actie te nemen en dit te laten controleren en herstellen. Enkele uitkragingen zijn haarscheuren zichtbaar. Er wordt aangeraden dit te laten controleren en herstellen.

De betonnen terrassen in uitkraging vertonen horizontale scheurvorming met scheurvorming van het aangrenzende gevelmetselwerk (zie hieronder). Er wordt aangeraden dit dringend te laten controleren

Ter hoogte van de uitkragende terrassen zijn enkele scheuren waar te nemen in het gevelmetselwerk. Er wordt aangeraden dit te laten controleren en herstellen.

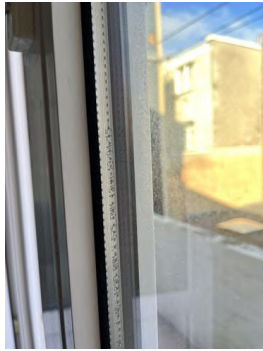
Photo 48

In het kader van het bereiken van de langetermijndoelstellingen is het belangrijk om de huidige staat van het buitenschrijnwerk in kaart te brengen. Als blijkt dat dit niet voldoet aan de gestelde normen, is het raadzaam om het te vernieuwen tegelijkertijd met de gevelrenovatie. Door dit te doen, kan het nieuwe schrijnwerk naadloos worden geïntegreerd met de nieuw aan te brengen isolatieschil. Naast het investeren in goede thermische isolatie, is het ook belangrijk om aandacht te besteden aan luchtdichtheid. Overweeg zeker ook de installatie van driedubbele beglazing. Het rendement hiervan is aanzienlijk hoger in vergelijking met dubbele beglazing.

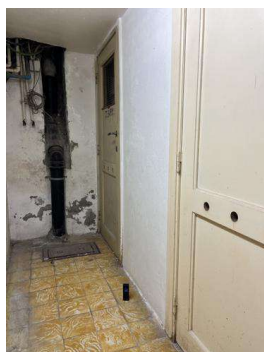
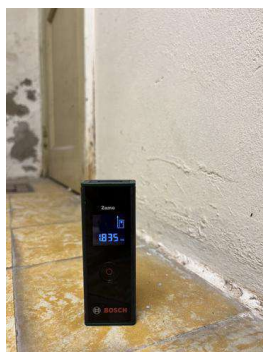
Dit is de meest ingrijpende manier echter wel de meest doeltreffende. Het is belangrijk dat hier voorafgaand een onderzoek gedaan wordt naar de mogelijkheden m.b.t. aanwezige opbouwhoogte. Indien er weinig beschikbare hoogte is, kan men opteren voor een compacte opbouw. Hiervoor zijn er op vandaag al heel wat mogelijkheden op de markt. Het is aangeraden de samenstelling en het gewicht af te toetsen aan de bestaande structuur.

Optie 2 : Dit is de meest eenvoudige wijze. De kelderhoogte op vandaag is echter niet voldoende om aan de onderzijde te isoleren.

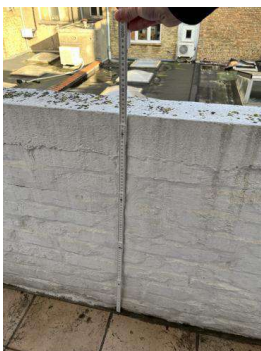
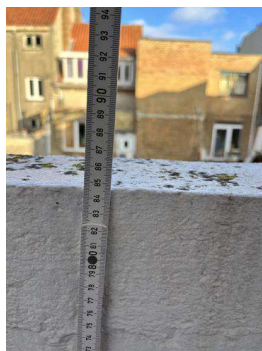
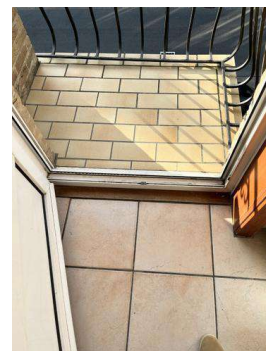
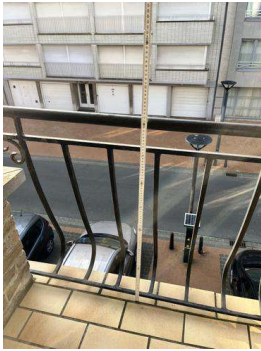
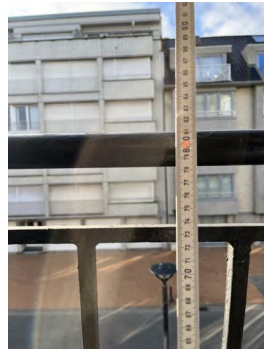
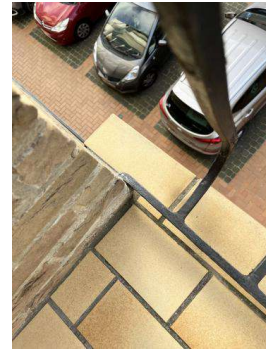
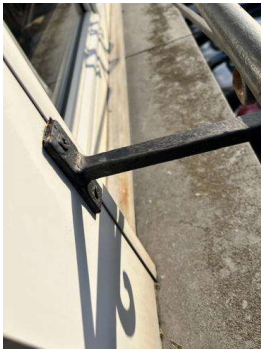
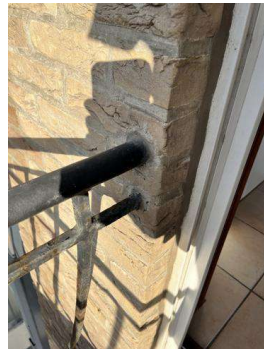
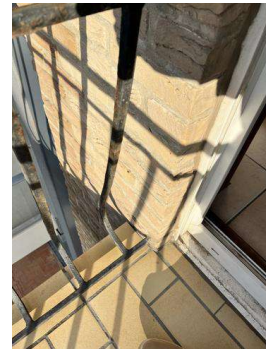
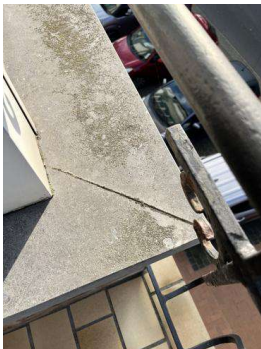
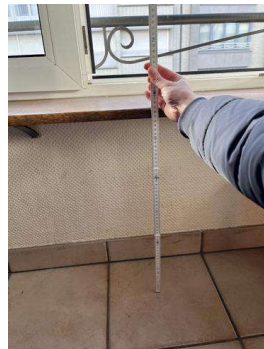
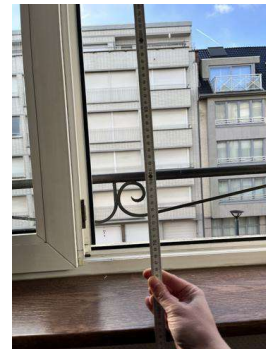
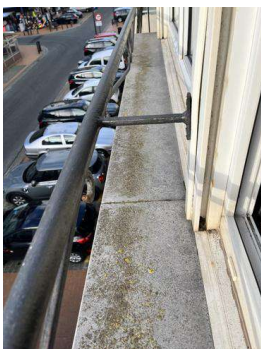
De borstweringen aan zowel de voor- als achtergevel voldoen niet aan de gestelde norm. Verder is de terrasleuning aan de voorgevel van het bezochte privégedeelte los. De bevestiging ter hoogte van de middelste raamstijl is volledig losgekomen. Op verschillende bevestigingspunten is tevens roestvorming zichtbaar.

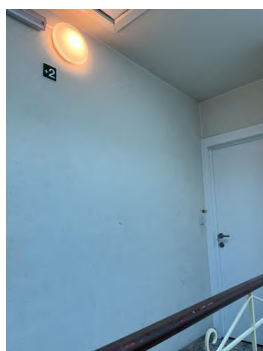
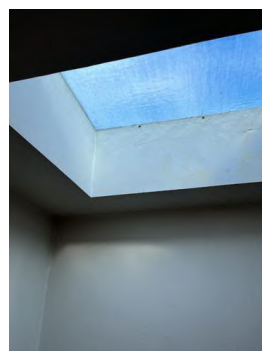
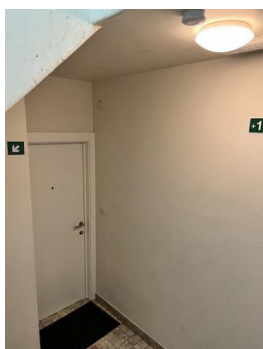
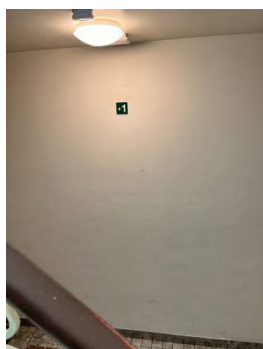
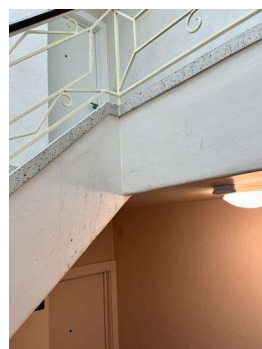
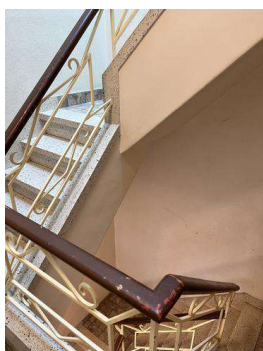
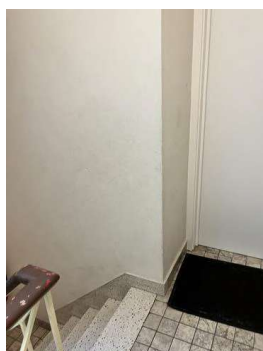
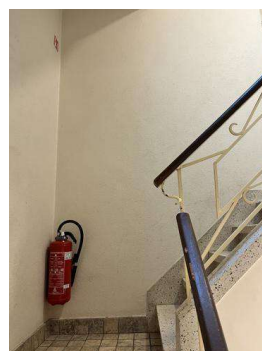
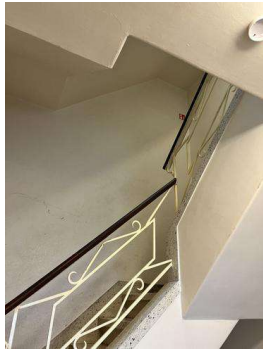
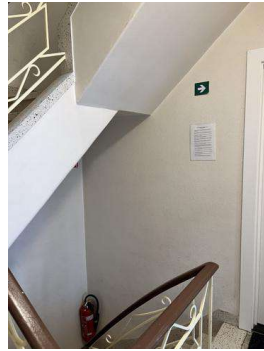
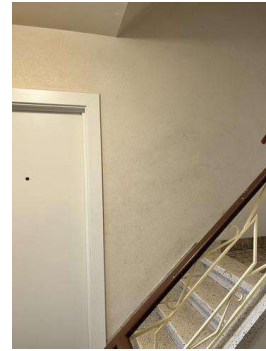
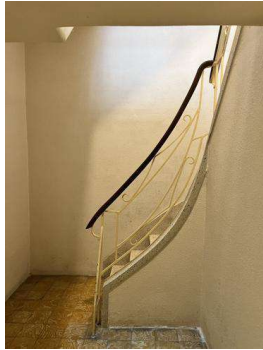
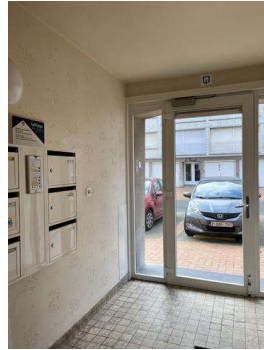
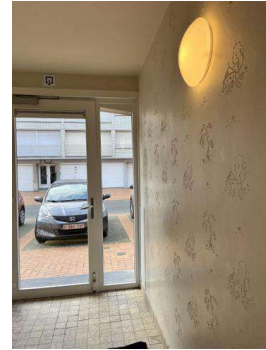
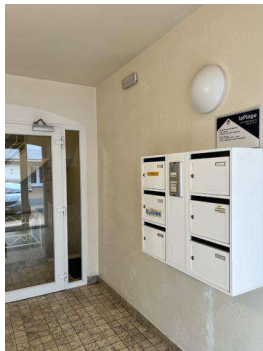
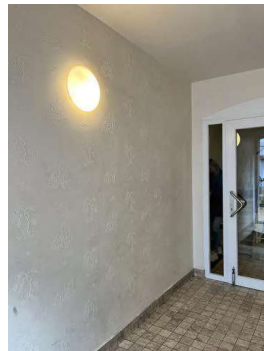
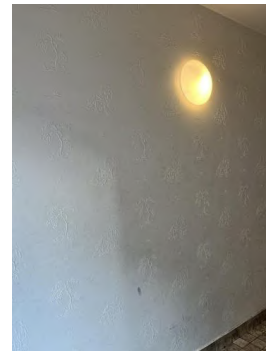
Het schilder- en behangwerk is al geruime tijd niet vernieuwd en weerspiegelt duidelijk deze veroudering. Een opfrisbeurt van deze afwerkingen kan worden overwogen, zowel om esthetische redenen als na een eventuele vernieuwing van de vloer, om het interieur een frissere en meer eigentijdse uitstraling te geven.

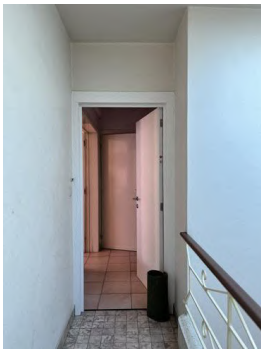
De deur tussen particulier en gemeenschappelijke traphal heeft een Rf 1/2 u. Er wordt aangeraden om dit van alle deuren te controleren incl. de deur van het tellerlokaal.

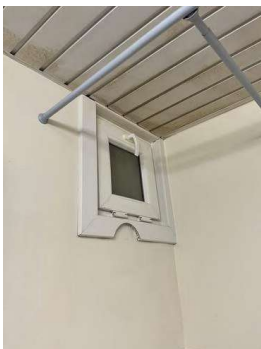
De technische kokers die van kelder tot aan het plat dak lopen is niet gecompartmenteerd. Het is niet duidelijk welke leidingen uit particulier in de gemeenschappelijke koker geplaatst worden. Een compartimentering volgens gebruik is noodzakelijk.

Aanvullend werd in het bezocht particulier vastgesteld dat er twee kleine vensteropeningen in de technische koker geplaatst zijn.

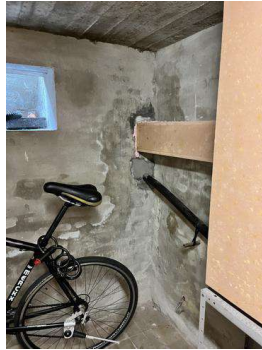
Photo 95

Bij navraag is gebleken dat er geen waterinfiltratieproblemen zijn. Echter is er vast te stellen dat de verf op sommige plaatsen van de buitenmuren afbladdert en dat er in het technische lokaal een aftekening zichtbaar is bij de buitenmuur.
