VVM MITSOU
P/A La Plage
Distellaan 34
8434 Westende

Inzake : Res MITSOU - zeedijk 311 -8438 Westende

Op 16 februari heb ik deze lift onderzocht.
De directe aanleiding is een herhaallofferte voor werken die in 2023 reeds werden uitgevoerd.

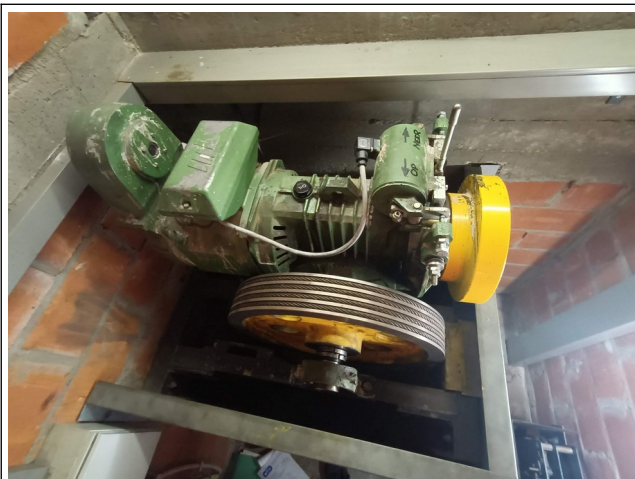
SICOR machine uit 2000

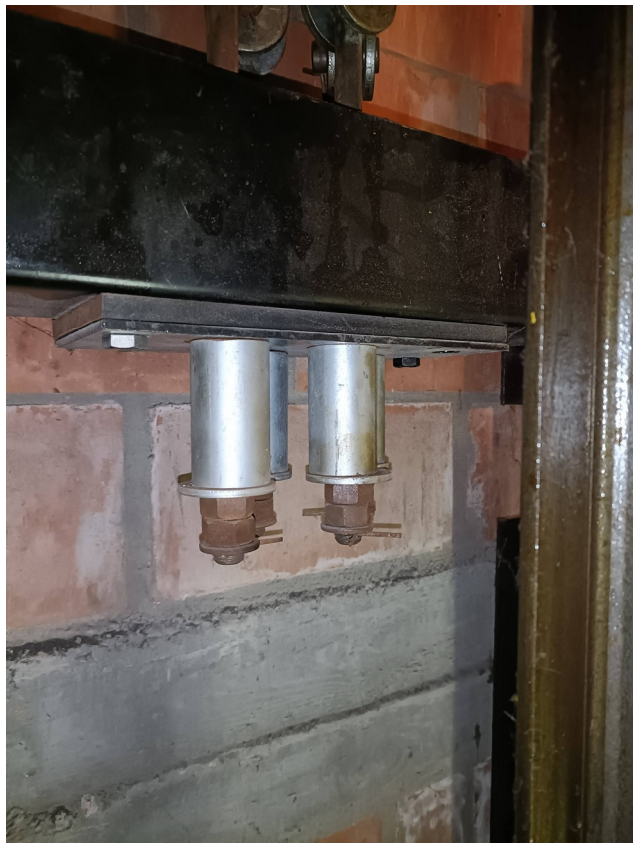
Hier wringt het letterlijk. De motor is een 2-snelheden motor (hardwarematig hoge en lage snelheid). Bij de bouw van de lift heeft WESTLIFT een belangrijke fout gemaakt: er zit aan de staalkabels geen vering, zoals nochtans volgens de normen van 2003 wel zou moeten. In de plaats van veren heeft men vaste buizen geplaatst.

MITSOU : metalen cilinders in de plaats van vering.

Alle constructiefouten zijn "verjaard" en niet meer te verhalen op de liftenbouwer. De structurele overbelasting (bij het starten en stoppen) van de inwendige mechaniek heeft samen met de achterstallige oliewissels voor een snelle degradatie gezorgd. Als de kabels versleten zijn, raad ik aan om de machine, de kabels en het omleidwiel tegelijk te vervangen, en dit keer wel correcte vering toe te passen.
