Dossiernummer: 1265TEC

Datum: 21/05/2025

| Project: | Renovatie van de voor-, achter en zijgevels<br>Priorijlaan 27<br>8434 Westende |

Dit verslag, onderdeel van het oriënterend onderzoek, is een visuele inspectie van de gevel- en balkonelementen, waarbij bijzondere aandacht besteed wordt aan de betonnen elementen, sporen van lekken, vochtsignaturen, scheuren, eventuele delaminaties, roestvorming en vervuilingen zodat een actueel beeld van de toestand van alle elementen kan verkregen worden. Het onderzoek heeft tot doel meer inzicht te verwerven in de gezondheidstoestand en schadegevoeligheid van de gevels en dit met het oog op de uitvoering van een eventuele gevelrenovatie.

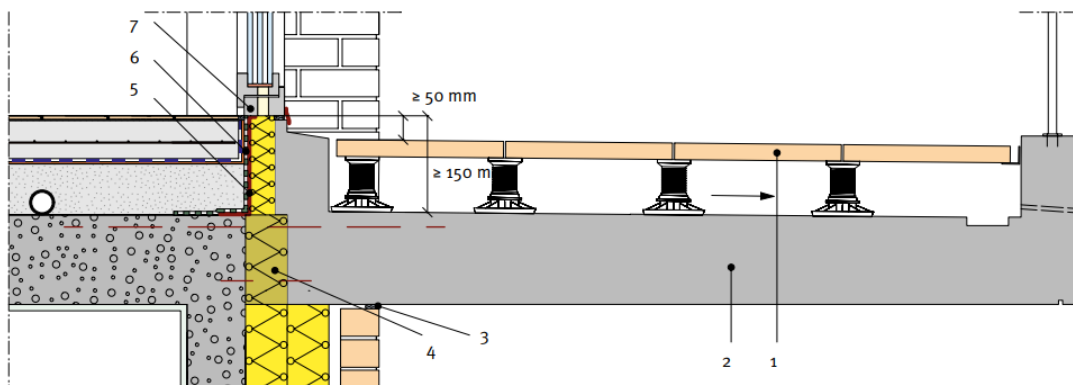
Een voldoende hoge opstand onder de ramen is noodzakelijk om infiltraties bij stagnerend regenwater (verstopte afvoer) of sneeuwophoping te vermijden. Buildwise (het voormalige WTCB) schrijft hiervoor een opstand voor van minstens 15cm. Deze opstand wordt niet behaald bij deze appartementen.
