BETON- EN GEVELONDERZOEK RESIDENTIE WEMBLEY - ACHTERGEVEL

Opdracht:	Vooronderzoek gevelrenovatie residentie Wembley te Westende volgens onze offerte van 26/11/2020
Opdrachtgever:	VME Residentie Wembley
Voor wie handelt:	Era Laplage
Dossiernummer:	20.1685
Projectverantwoordelijke ABG:	Christophe Janssens
Auteur rapport:	Christophe Janssens

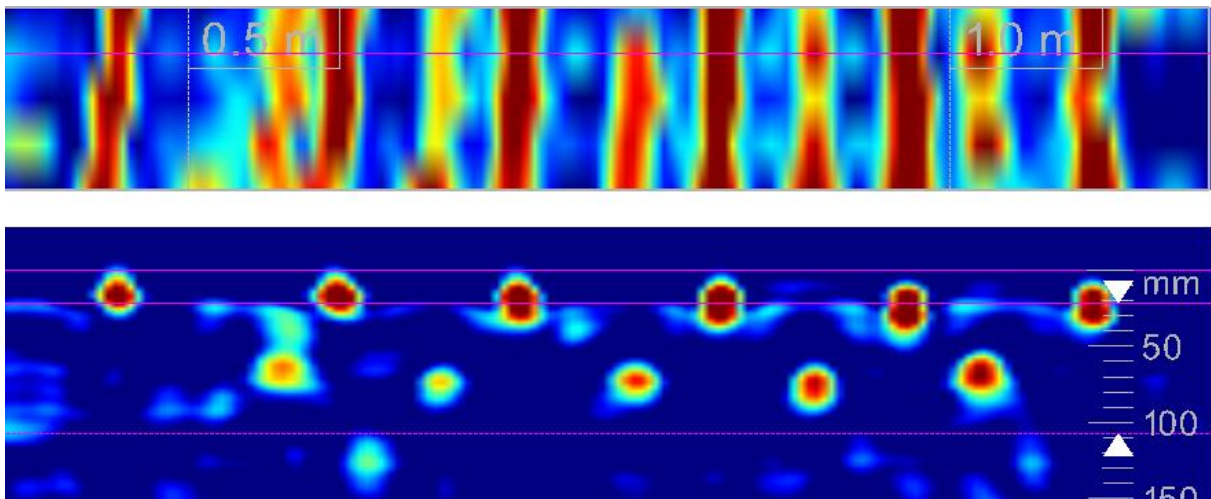
Vermoedelijk wordt de balkonplaat gevormd door de vloerplaat die doorloopt. Uit scans met de radar stellen we vast dat de balkonplaten voorzien zijn van twee lagen dwarswapening (zie ook weergave van de scan hieronder). Met een balkonplaat met een dikte van ca. 11 cm bevindt de dragende bovenwapening zich zoals het hoort in de bovenste helft van de plaat.
