**BETREFT: RESIDENTIE BRANDING
8434 WESTENDE – KONING RIDDERDIJK 51
TECHNISCHE EXPERTISE AFWERKING**

1. Afwerking bovendakse muur

2. Afwerking rond bovendakse koker.

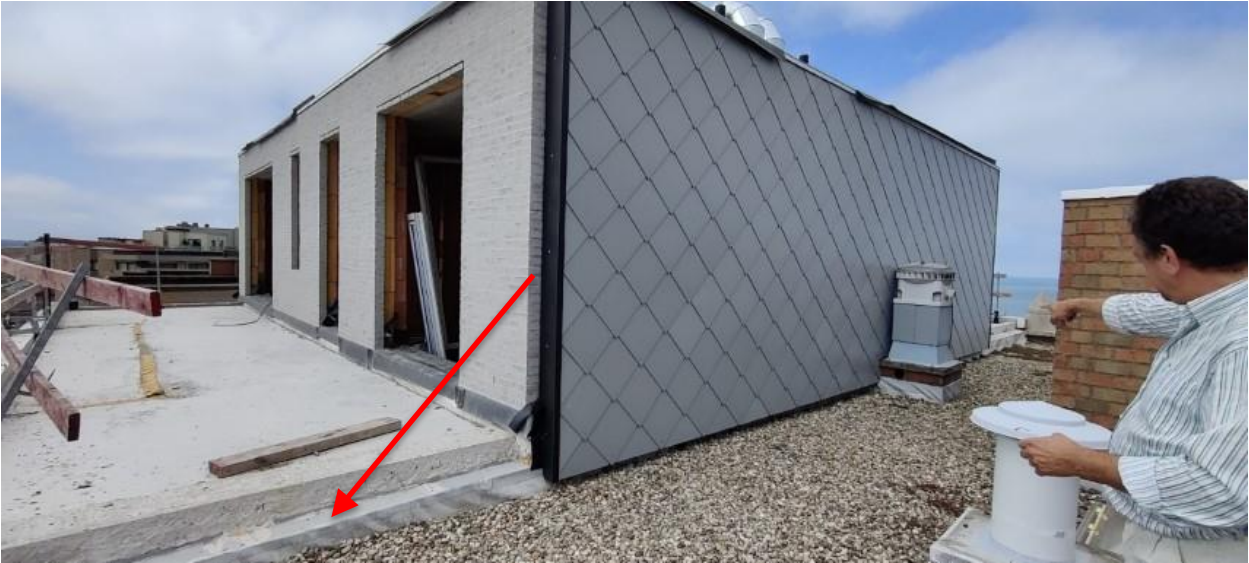
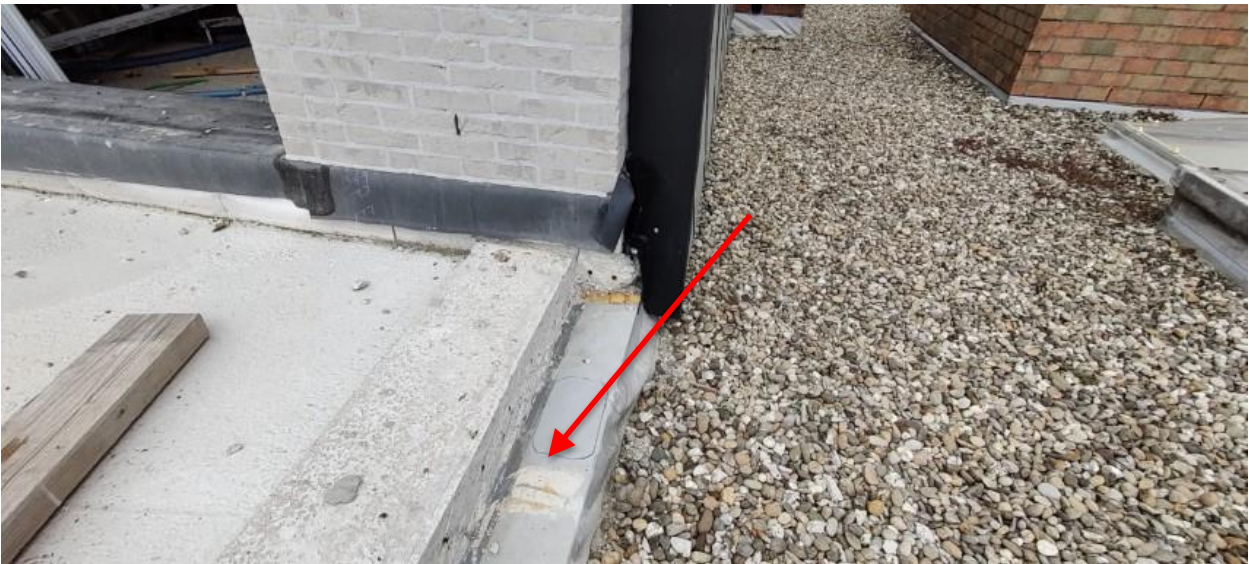
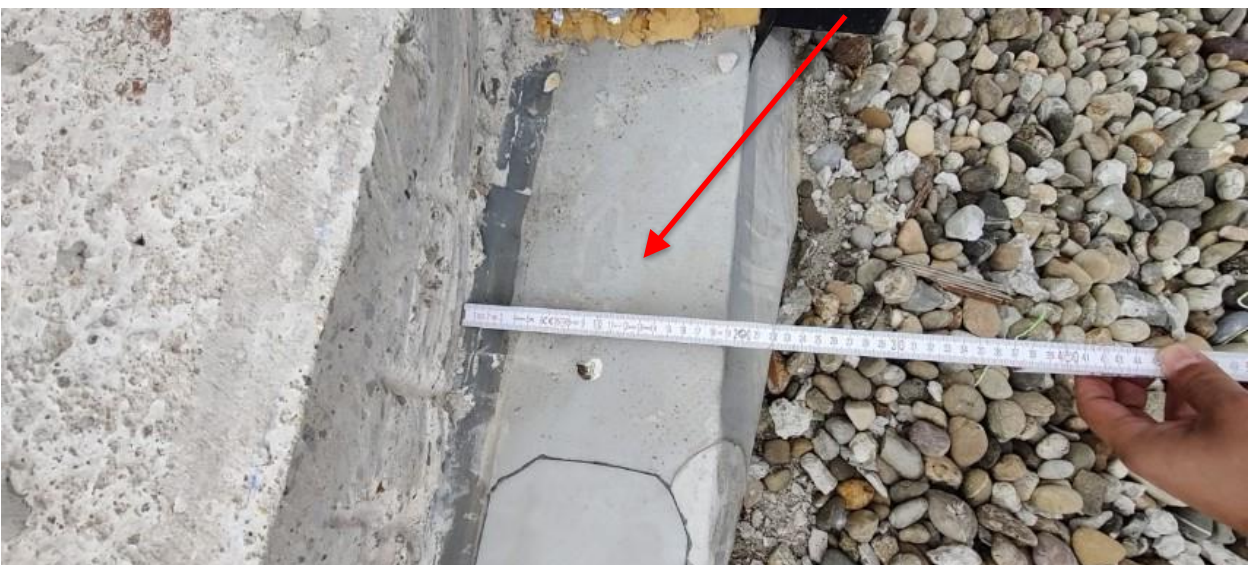
De bovendakse muur van het naastgelegen appartementsgebouw rechts is afgewerkt met leien. De leien zijn bevestigd op een houten regelwerk dat op zijn beurt is verankerd op een nieuwe draagmuur uit snelbouwsteen. Tussen het houten regelwerk zijn isolatieplaten geplaatst.

De nieuwe draagmuur uit snelbouwsteen is opgetrokken bovenop de bestaande gemene muur tussen de beide appartementsgebouwen. De bestaande gemene muur is op de vorige pagina telkens aangeduid met een rode pijl.

De bestaande gemene muur heeft een breedte van ongeveer 20 cm. Aan de kant van de rechter buur zal deze bestaande gemene muur (hoogstwaarschijnlijk) worden voorzien van een akoestisch geïsoleerde voorzetwand.

Om de nieuwe draagmuur aan de buitenzijde optimaal te beschermen, heeft de bouwheer van het naastgelegen appartementsgebouw rechts gekozen voor een houten regelwerk + isolatie + afwerking met leien. Deze opbouw / bescherming maakt geen deel uit van de draagstructuur van de nieuwe draagmuur.

De afwerking met leien komt voorbij de perceelgrens tussen de beide appartementsgebouwen, maar gezien dit louter een niet-dragende afwerking betreft, is dit toegelaten en gebruikelijk.

Deze afwerkingsmethode heeft ook voordelen voor de Residentie Branding. De afwerking met leien levert een optimale bescherming van de buitenzijde van de nieuwe draagmuur tegen de weersinvloeden waardoor eventuele vochtproblemen ter hoogte van de aanzet van het plat dak van de Residentie Branding worden tegen gegaan. In bijzonder levert de afwerking met leien een verbeterde bescherming van de aansluiting tussen de dichting van het plat dak en het bovendaks metselwerk.

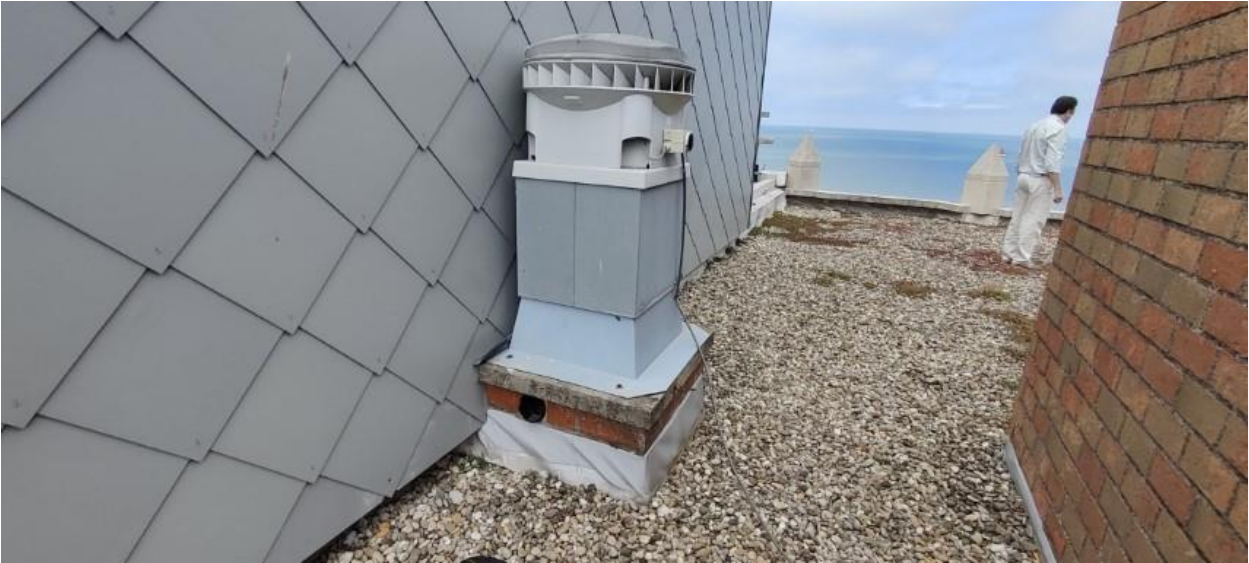
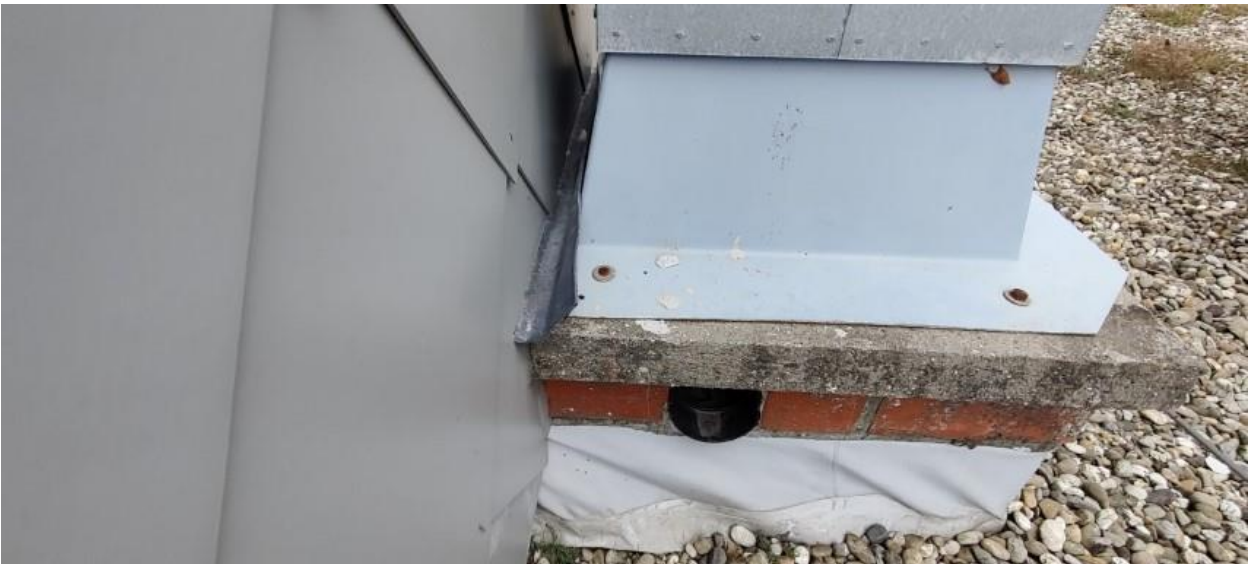
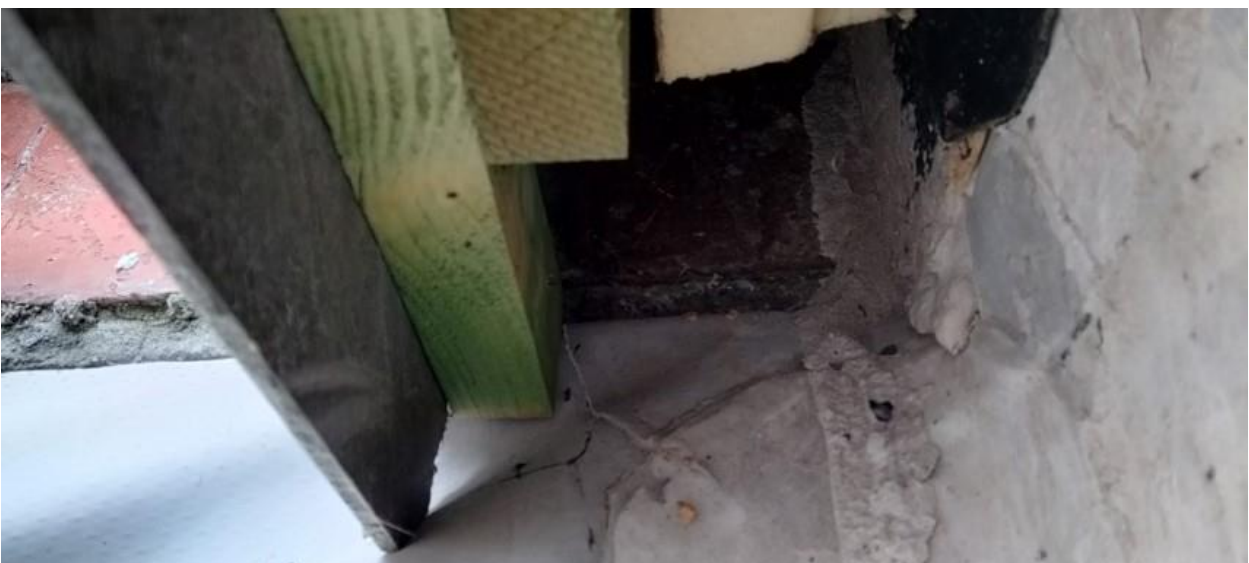
De afwerking met leien van de bovendakse muur van het naastgelegen appartementsgebouw rechts is geplaatst rond het baksteenmetselwerk en de betonnen deksteen van de bovendakse koker van de Residentie Branding. Boven de betonnen deksteen is tussen de metalen opbouw van de bovendakse koker en de leien is een geplooid loden slabbe geplaatst.

Onderaan de afwerking met leien is zichtbaar dat het baksteenmetselwerk en de betonnen deksteen van de bovendakse koker doorloopt tot tegen de nieuwe draagmuur tussen de beide appartementsgebouwen en dat de opstand van de dichting van het plat dak tot tegen de nieuwe draagmuur doorloopt.

Op basis van de vaststellingen in situ kan worden geoordeeld dat de bouwheer van het naastgelegen appartementsgebouw rechts geen nefaste aanpassingen heeft doorgevoerd aan de waterdichting ter hoogte van de bovendakse koker.

De afwerking met leien levert een correcte bescherming van de aansluiting tussen de bovendakse koker en het bovendaks metselwerk.
